ANÁLISE DAS MANIFESTAÇÕES PATOLÓGICAS NO CONDOMÍNIO RECREIO DAS LARANJEIRAS SERRA- ES

Cláudia de Andrade Cardoso Rosa¹, Giannine Lacerda de Araújo¹, Julia Delboni de Oliveira²

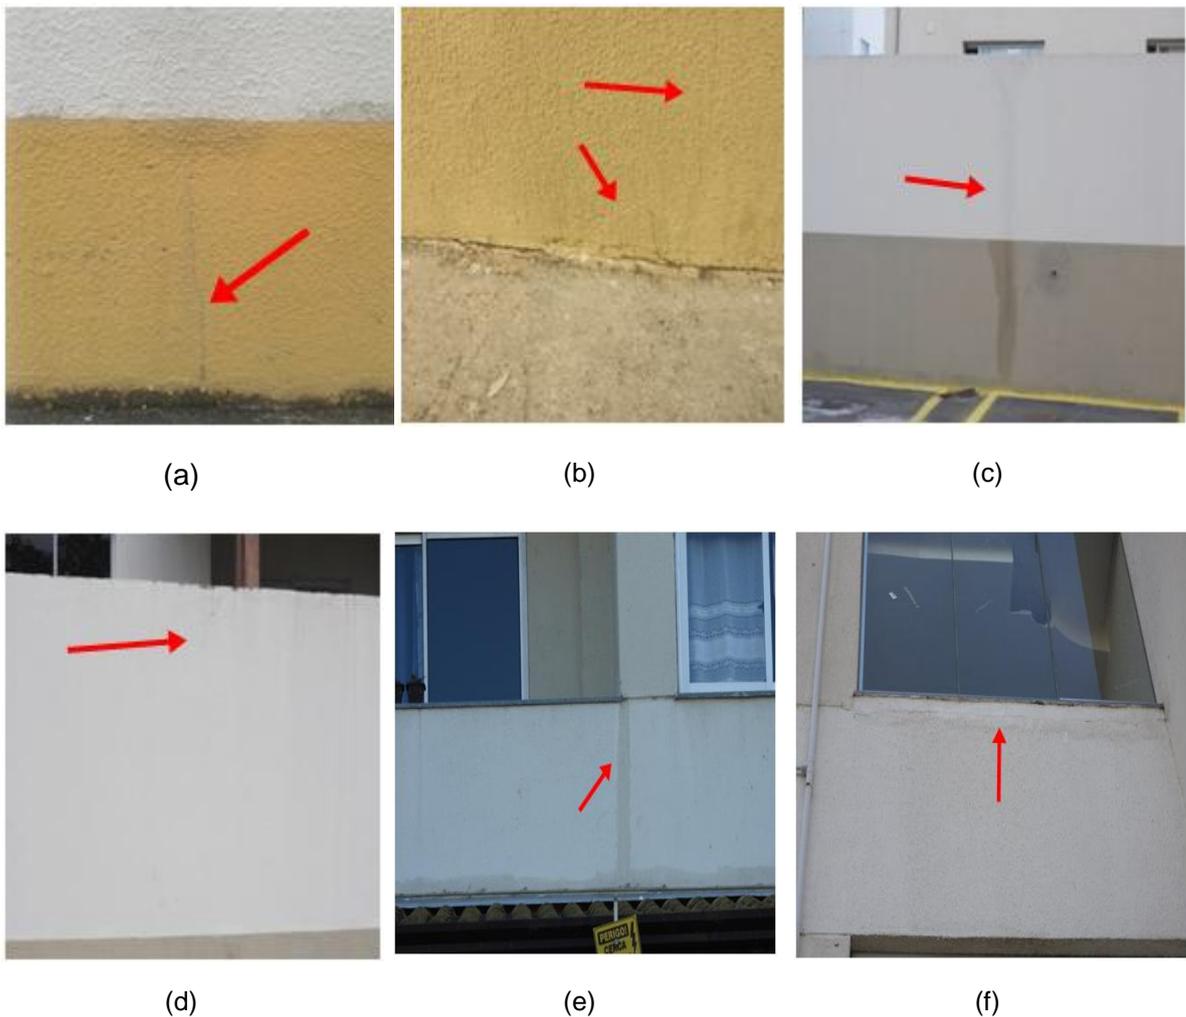
Observou-se o surgimento de fissuras horizontais e verticais nos pavimentos vistoriados comprometendo a estética, conforme a figura 3, essas fissuras podem ser recorrentes do recalque da estrutura, retração da argamassa e por causas das condições ambientais como umidade e temperatura.

Figura 3 - (a) Fissura vertical no muro da torre B; (b) Fissura na parede do salão de festas; (c) Fissura vertical no muro da torre E; (d) Fissura vertical no muro da torre H

(e) Fissura vertical na varanda da fachada da torre C; (f) Fissura horizontal na esquadria da fachada da torre A

De acordo com a NBR 13749 (ABNT, 1995) é necessário analisar a profundidade e como se apresentam as fissuras. No condomínio a maioria das fissuras são superficiais e não atingem a base do sistema, sendo assim, podem ser preenchidas com material de acabamento do mesmo revestimento como a massa corrida de preparo da superfície a ser pintada, cola do material de acabamento, argamassa colante ou preenchimento com a própria argamassa. Quando manifestam-se devido movimentação na base, faz-se necessário o estudo de soluções específicas compatíveis com a amplitude da movimentação.

Segundo Thomaz (1989) para recuperação das fissuras é indicado:

- Utilização de tela metálica para sustentar a argamassa. Embora existam vários tipos de origens das fissuras, normalmente a recuperação é semelhante, incluindo a abertura das mesmas;
- Verificação de vazamentos em tubulações hidráulicas em locais próximos. Através da abertura deve ser feita a limpeza, com material que estanqueie o revestimento em volta da mesma, toda a região deve estar seca;
- Aplicação de argamassa flexível para reparar o local e prevenindo que se repitam os mesmos problemas.

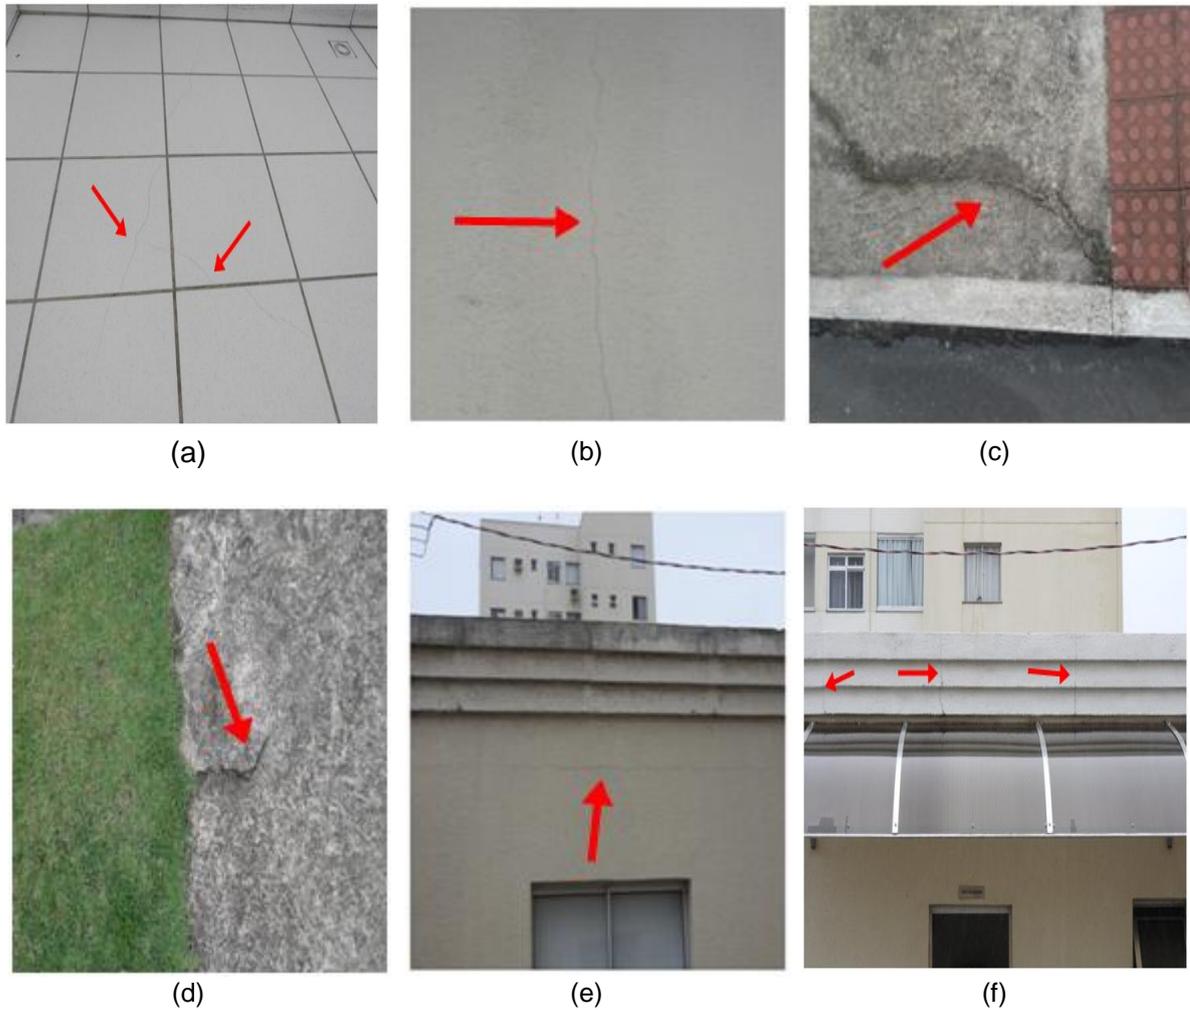
Observou-se uma quantidade significativa de trincas no piso cerâmico do banheiro, muros, calçadas e fachadas da guarita e sala de administração, como apresentados na figura 4. Essa manifestação patológica pode ser causada devido à corrosão das armaduras, pelo não acompanhamento da deformação da estrutura, pela expansão térmica e por tensões sofridas pelas placas cerâmicas.

Figura 4 - (a) Trinca no banheiro do salão de festas; (b) Trinca no muro próximo à piscina; (c) Trinca na calçada da via principal; (d) Trinca na calçada lateral da torre C
 Fonte: Autores (2017)
 (e) Trinca na alvenaria da fachada lateral da sala de administração; (f) Trincas na sanca da fachada lateral da guarita
 Fonte: Zandonello (2016)

A proposta de intervenção para trincas é parecida com o de fissuras, recomenda-se:

- Fazer a verificação para saber se as trincas estão estabilizadas;
- Fazer a remoção do revestimento;
- Colocar tela de nylon ou poliéster;
- Chapiscar a área onde foi colocada a tela;
- Executar o revestimento com argamassa.

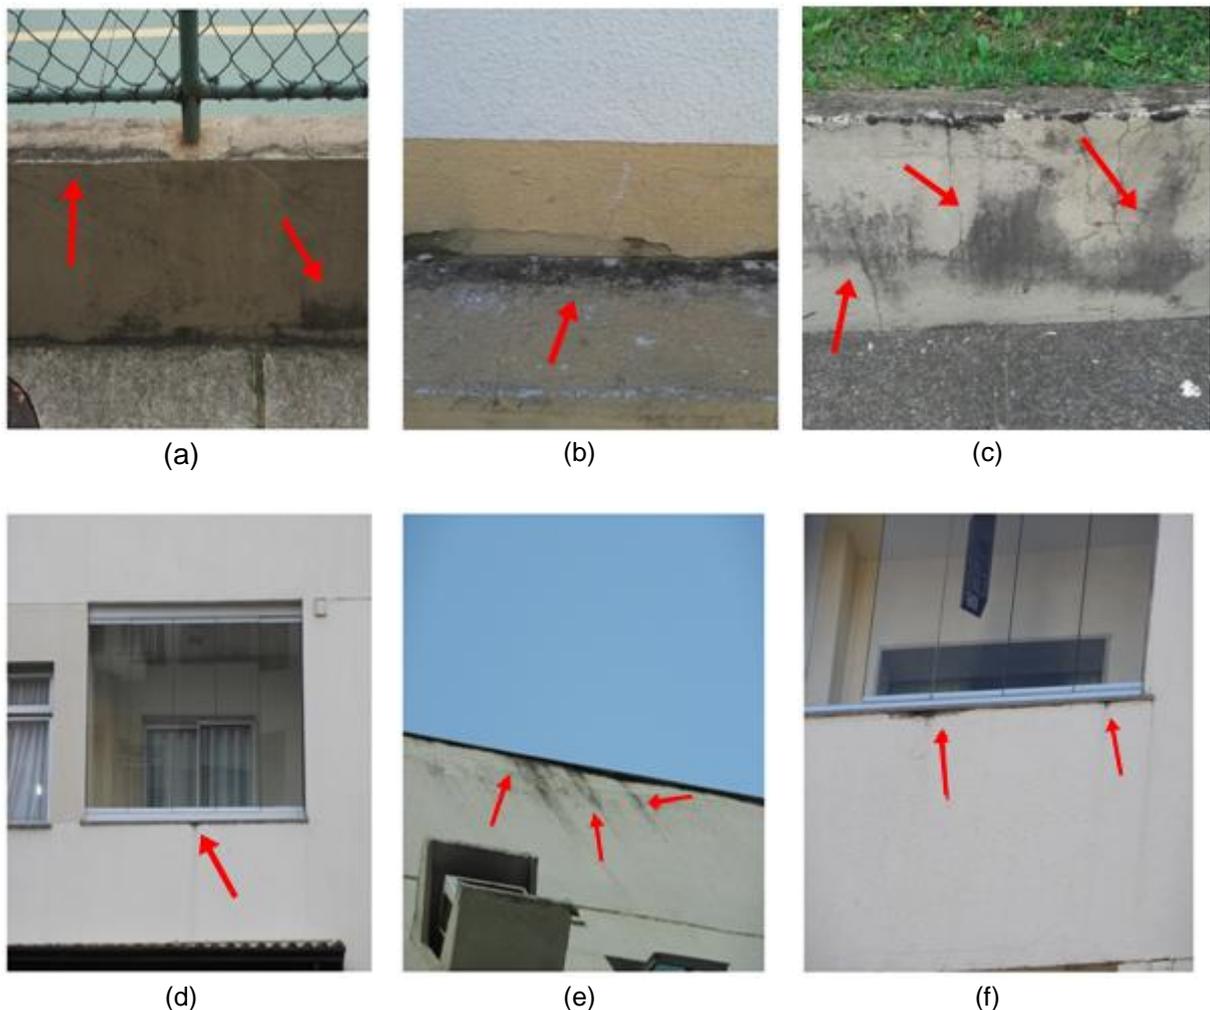
Observaram-se manchas na quadra, na parte inferior do muro próximo a piscina e nas fachadas, conforme mostra a figura 5, podendo ser devido ao excesso de umidade que são decorrentes de infiltrações, má impermeabilidade e fissuras que beneficiam a entrada de água. As manchas de umidade aparecem quando ocorre a penetração de água no revestimento e infiltra na estrutura.

Figura 5 - (a) Manchas de umidade e trincas na mureta da quadra; (b) Mancha de umidade no muro próximo da piscina; (c) Manchas de umidade na mureta lateral da torre A

(d) Mancha de umidade na esquadria da fachada torre E; (e) Manchas de umidade na platibanda da fachada lateral torre F; (f) Manchas na esquadria da fachada frontal da torre B.

Proposta de intervenção:

- Para remover o mofo das paredes em casos mais graves devem-se:
- Verificar infiltrações ou vazamentos;

- Caso não haja infiltrações é necessário apenas remover a camada de pintura e depois aplicar produto impermeabilizante;
- Em lugares com manifestações de mofo é necessário lavar o local e tratar com produtos desinfetantes, impossibilitando a proliferação desses fungos.

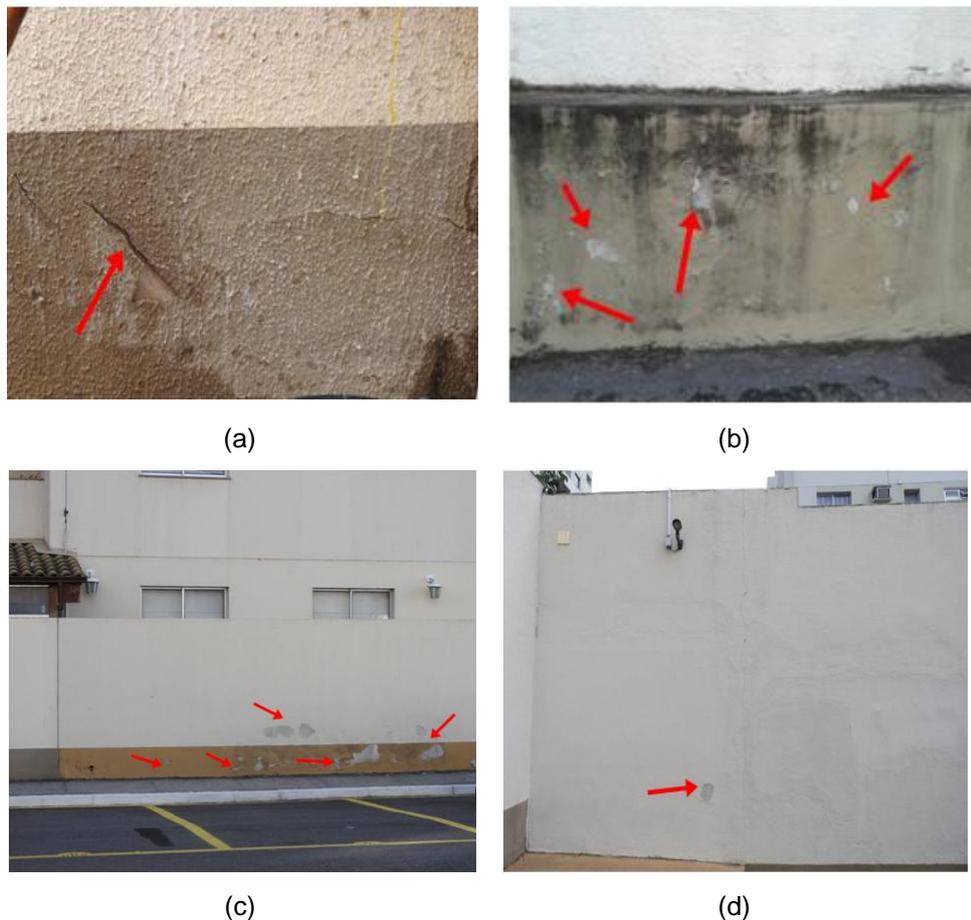
Entre os fatores com maior influência na degradação de revestimentos estão à umidade, e as variações de temperatura, como: choque térmico, chuvas e ações dos ventos. No condomínio em estudo, foram encontradas algumas áreas com deterioração no revestimento dos muros entorno, por prováveis variações climáticas, por se tratar de locais bem específicos, conforme a figura 6.

Figura 6 – (a) Desplacimento de revestimento na fachada lateral do depósito de lixo

(b) Desplacimento de revestimento e manchas no muro entre as torres B e C; (c) Desplacimento de revestimento na mureta da fachada da torre G; (d) Desplacimento de revestimento e trinca no muro entorno do condomínio

Proposta de intervenção:

- Deve ser feita a raspagem de todo o revestimento dos locais afetados;
- Limpar o local com uma escova;
- Refazer o revestimento com aplicação de impermeabilizantes misturados a massa.
