**ANALISE DE MANIFESTAÇÕES PATOLÓGICAS EM ALVENARIA DE
EDIFICAÇÕES RESIDENCIAS UNIFAMILIARES NOS MUNICIPIOS DE SERRA E
VILA VELHA (ESPIRITO SANTO)**

Stéfane Jardim dos Reis¹, Suellen Fernandes de Souza¹

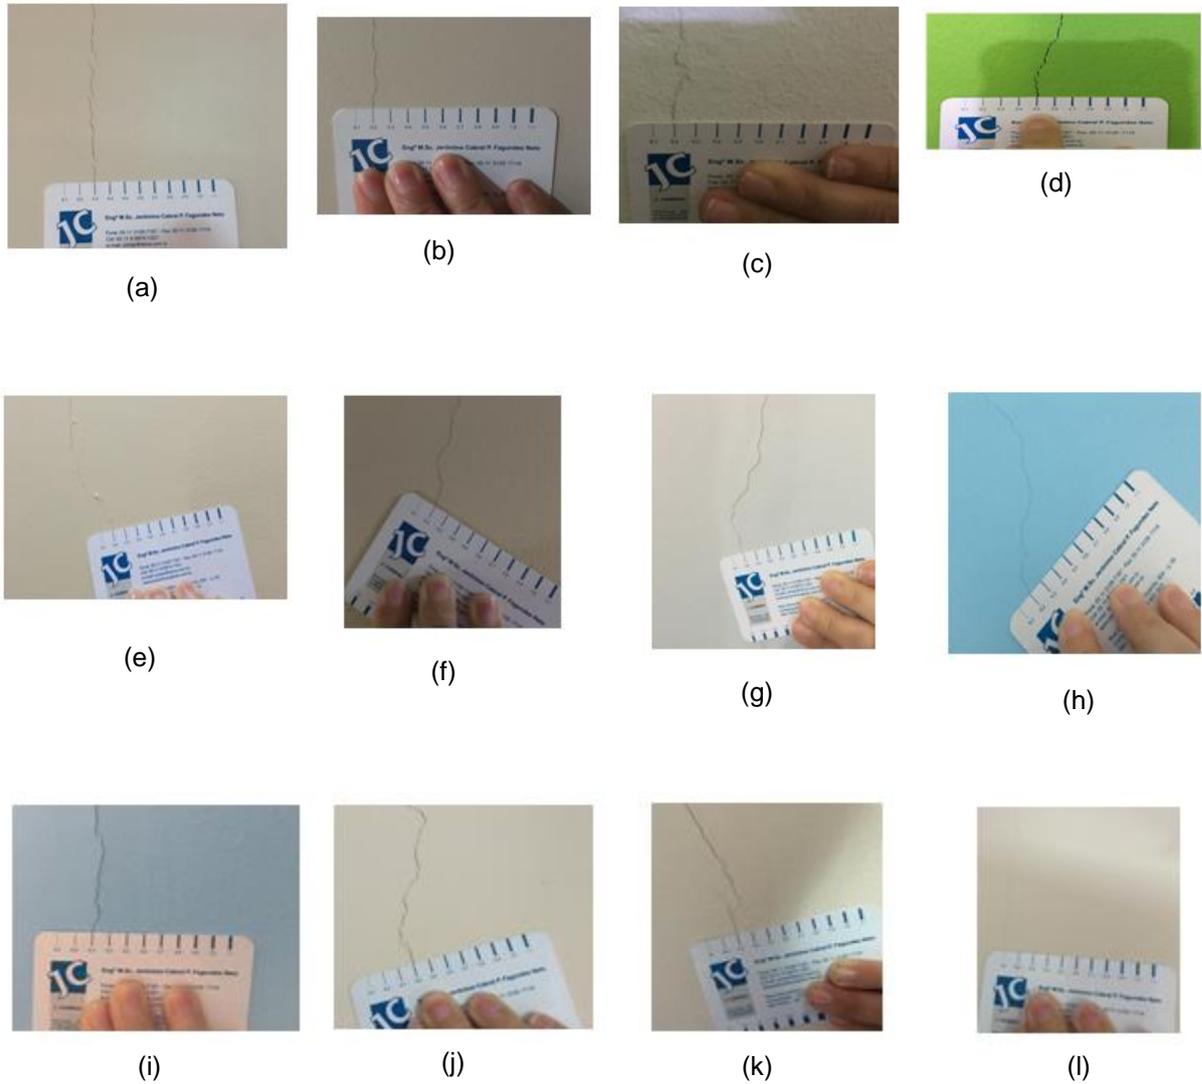
Figura 4: imagens das manifestações patológicas que possuem geometria vertical encontradas no município de Serra

- (a) Fissura de 0,4mm na parede 3 da Sala 2 (b) Fissura de 0,2mm na parede 3 da Sala 2
(c) Fissura de 0,2mm na parede 2 da cozinha (d) Fissura de 0,5mm na parede 4 da cozinha
(e) Fissura de 0,2mm na parede 2 do corredor (f) Fissura de 0,2 a parede 2 do corredor
(g) Fissura de 0,2mm na parede 2 do quarto 1 (h) Fissura de 0,2mm na parede 2 do quarto 2
(i) Fissura de 0,3mm na parede 2 do quarto 2 (j) Fissura de 0,4mm na parede 2 da suíte
(k) Fissura de 0,3mm na parede 2 da suíte (l) Fissura de 0,3mm na parede 3 da suíte

As trincas mais encontradas nas residências estudadas foram as de geometria vertical tendo por causa provável baixa resistência da alvenaria. Isso quer dizer que os componentes que são os blocos e a argamassa não suportam o peso necessário. Já as trincas de geometria horizontal foram às menos encontradas, sua provável causa é a dilatação da argamassa.

As fissuras no sentido vertical têm como soluções indicadas realizar um reforço com tela na região fissurada, para tal, devem-se retirar todas as camadas de

revestimento, chapiscar, refazer o emboço com tela inserida, considerando-se área para ancoragem da armadura, e refazer o acabamento, ou refazê-la por completo.

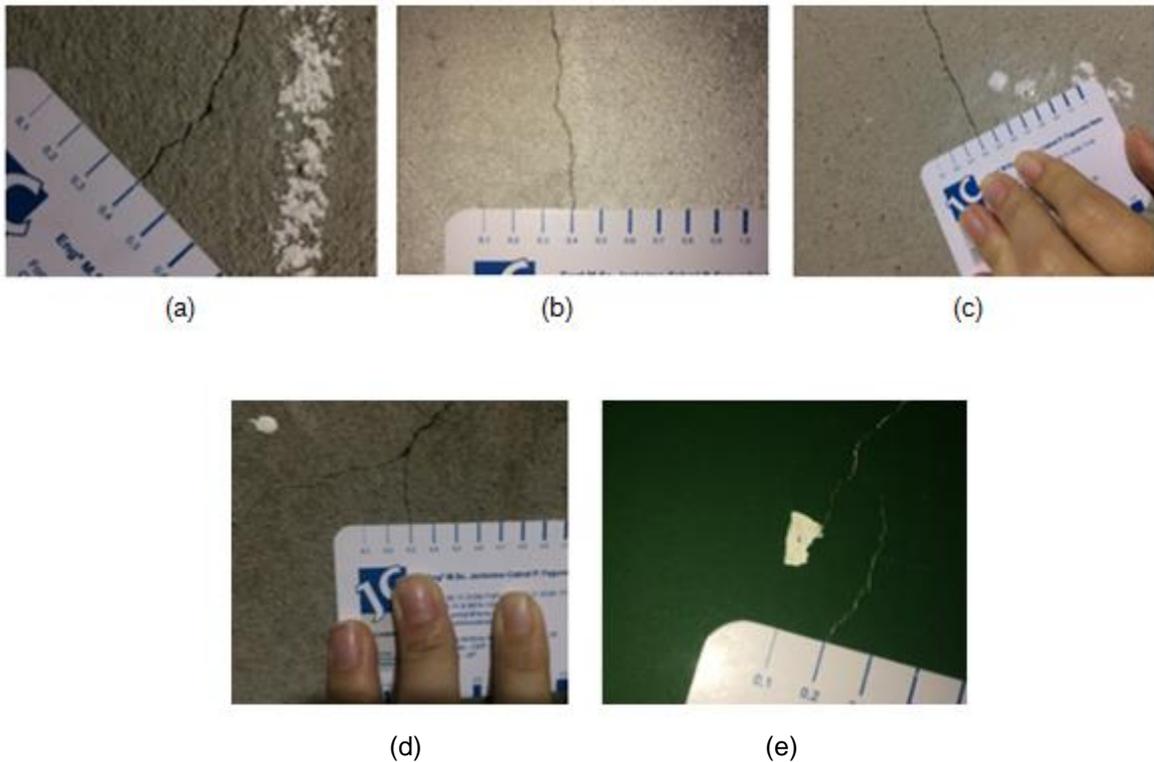
Figura 5: imagens das manifestações patológicas que possuem geometria vertical encontradas no município de Vila Velha
 (a) e (b) Fissura de 0,4mm na parede 1 do quarto 2
 (c) Fissura de 0,4mm na parede 2 do quarto 2
 (d) Fissura de 0,3mm na parede 2 do quarto 2
 (e) Fissura de 0,2mm na parede 1 da sala

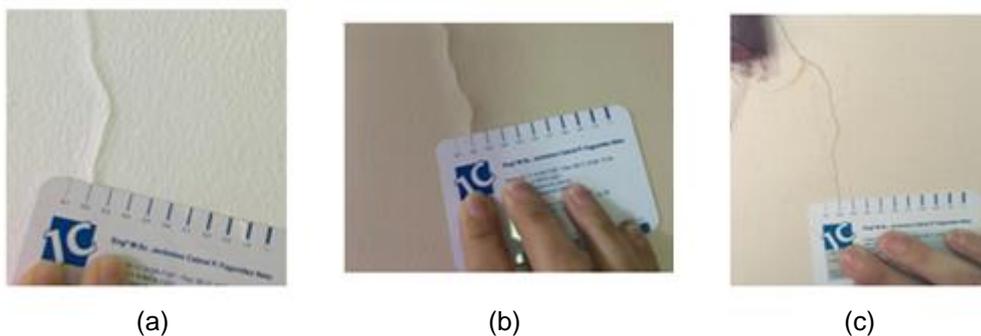
Figura 6: imagens das manifestações patológicas que possuem geometria inclinada no município de Serra
 (a) Fissura de 0,3mm da parede 1 na cozinha
 (b) Fissura de 0,2mm da parede 2 no corredor
 (c) Fissura de 0,2mm da parede 2 na suíte

As de geometria inclinada tem por causa provável falta de vergas e contravergas e dessa forma, no momento da carga de compressão, o ponto de maior concentração de tensões que são os vértices das aberturas, tendem a gerar a trinca, como também observado por Caporrino (2015).

O reparo das fissuras inclinadas se dá através da retirada da carga adicional solicitante e tratamento da fissura com reforço em tela. No caso de vergas e contravergas insuficientes, devem-se retirar caixilhos, caso tenham sido afetados, refazer vergas e contravergas, e recolocar caixilhos.

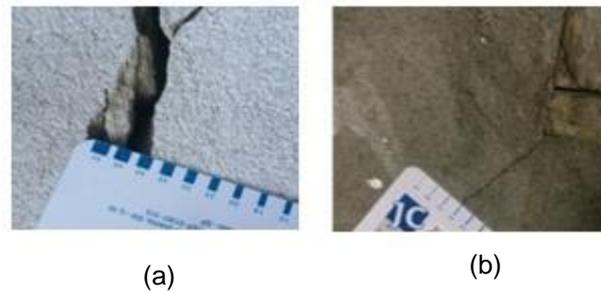
Figura 7: imagens das manifestações patológicas que possuem geometria inclinada no município de Vila Velha
 (a) Fenda de 5 mm na parede 3 do varanda dos fundos
 (b) Fissura de 0,4mm na parede 2 do quarto 2

A fenda foi o maior tamanho de patologia encontrada com 5mm de abertura e sua provável ocorrência é o recalque de fundação.

As fissuras no sentido horizontal têm por tratamento recomendado que, depois de ocorrida a completa hidratação da cal presente na argamassa de assentamento, seja realizada a troca do revestimento. A manifestação patológica de maior tamanho encontrada foi a fenda com 5mm de abertura e sua provável ocorrência foi o recalque de fundação, um dos lados da fundação que não está suportando a carga e está descendo. Os procedimentos aplicados para controlar a patologia conseqüente de problemas estruturais baseiam-se na utilização de argamassa forte em cima de uma tela de aço em toda a extensão da alvenaria.

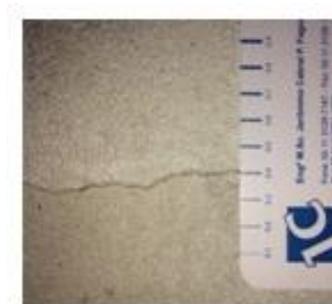
Figura 9: imagens das manifestações patológicas que possuem geometria Horizontal no município de Vila Velha
 Fissura de 0,4mm na parede 1 do quarto 2
