## **LEVANTAMENTO DE MANIFESTAÇÕES PATOLÓGICAS EM PAVIMENTO ASFÁLTICO EM DOIS TRECHOS LOCALIZADOS EM AVENIDAS DE SERRA-ES**

*Mara Raquel de Almeida<sup>1</sup>, Mirian Santos Pereira<sup>1</sup>*

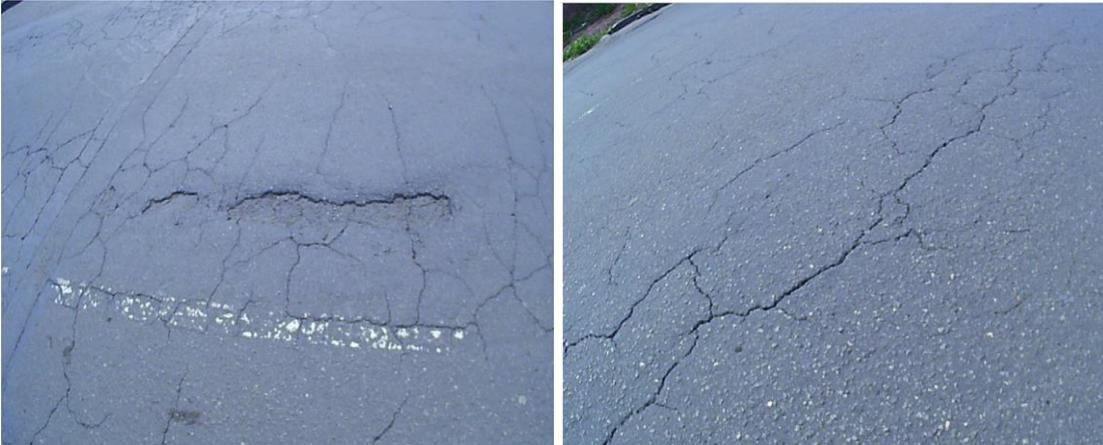
Figura 6 - Trincas em bloco

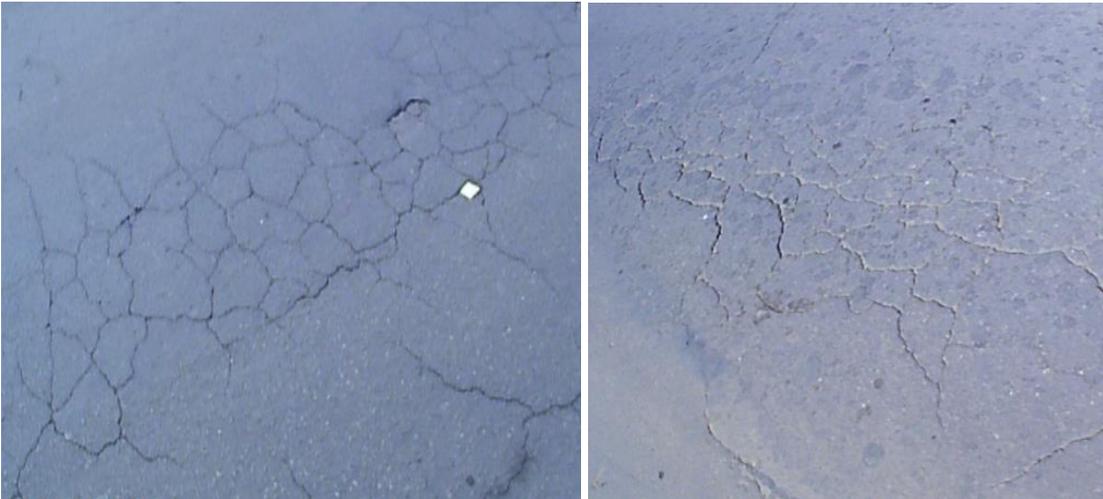
Figura 7 – Trinca couro de jacaré

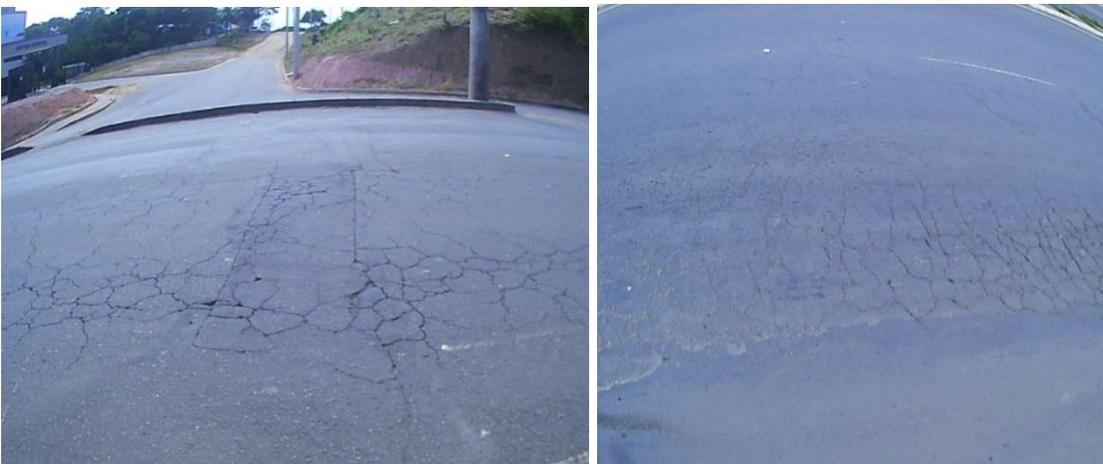
Figura 8 – Trinca couro de jacaré, remendos e trinca transversal curta.

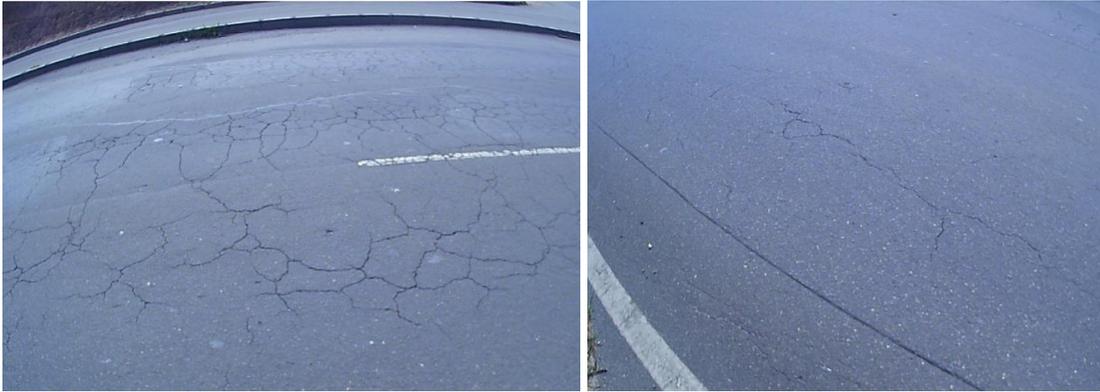
Figura 9 – Trinca transversal longa e trincas variadas.

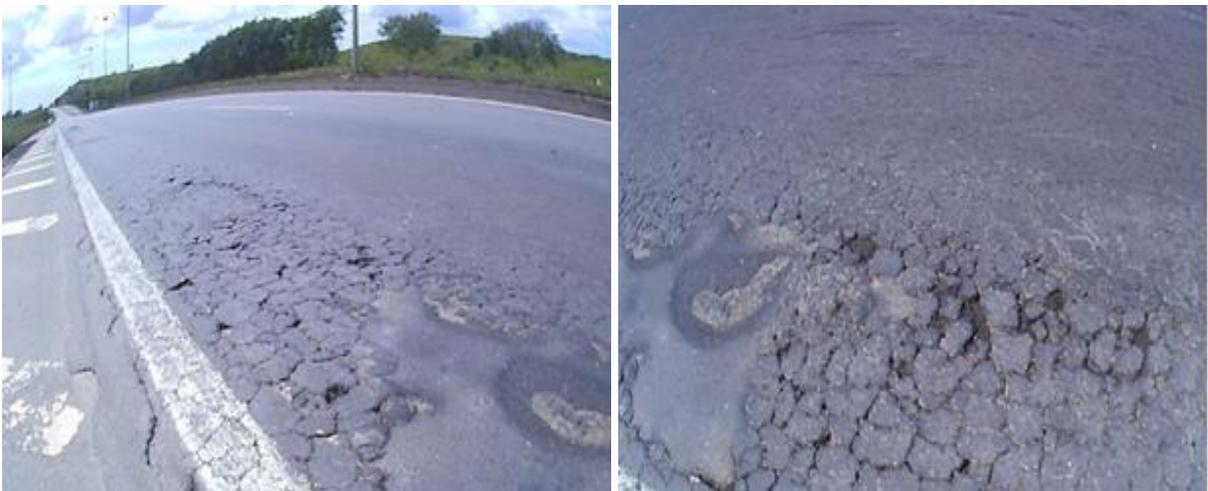
Figura 8 – Desgaste inicial do pavimento

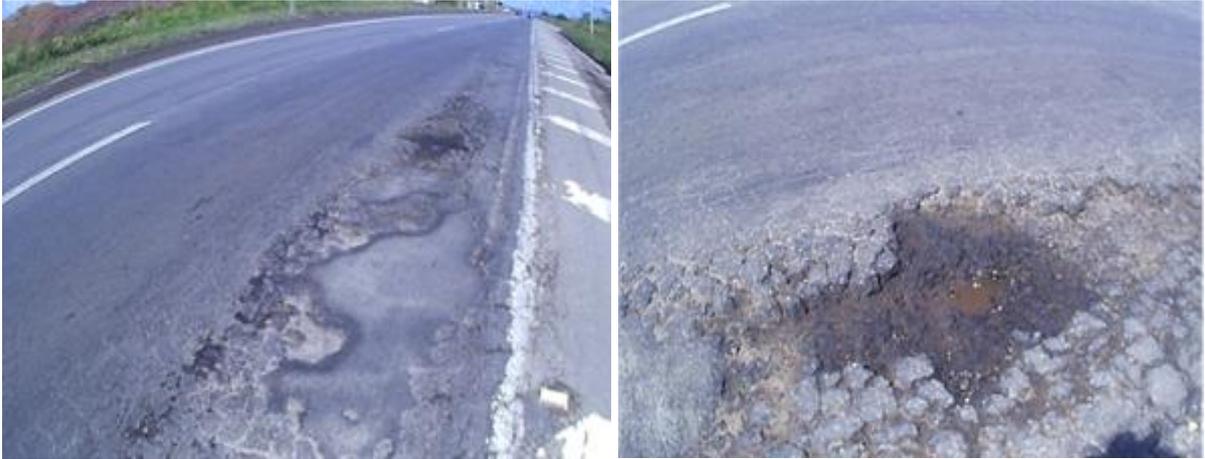
Figura 9 – Painéis e Remendos

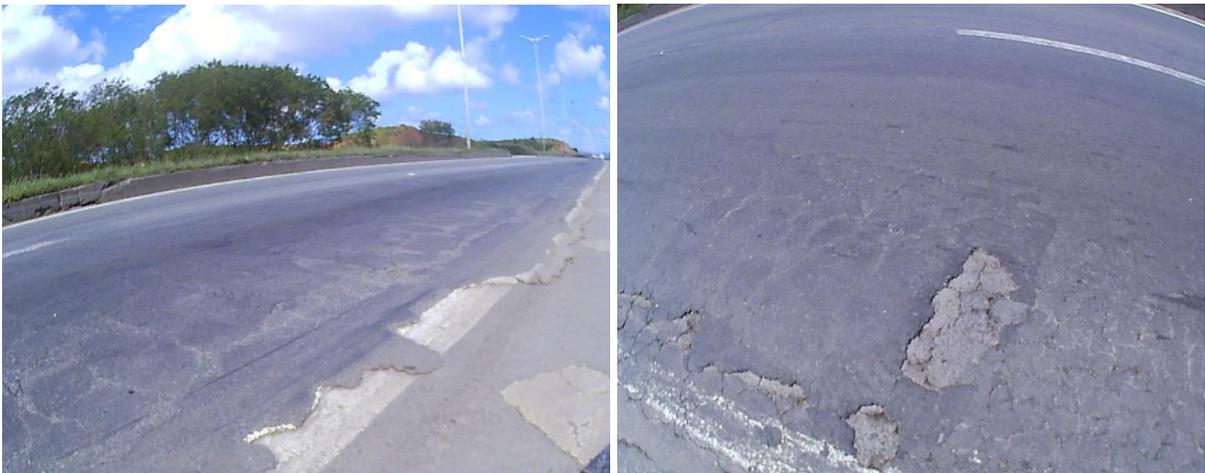
Figura 10 – Defeitos diversos.

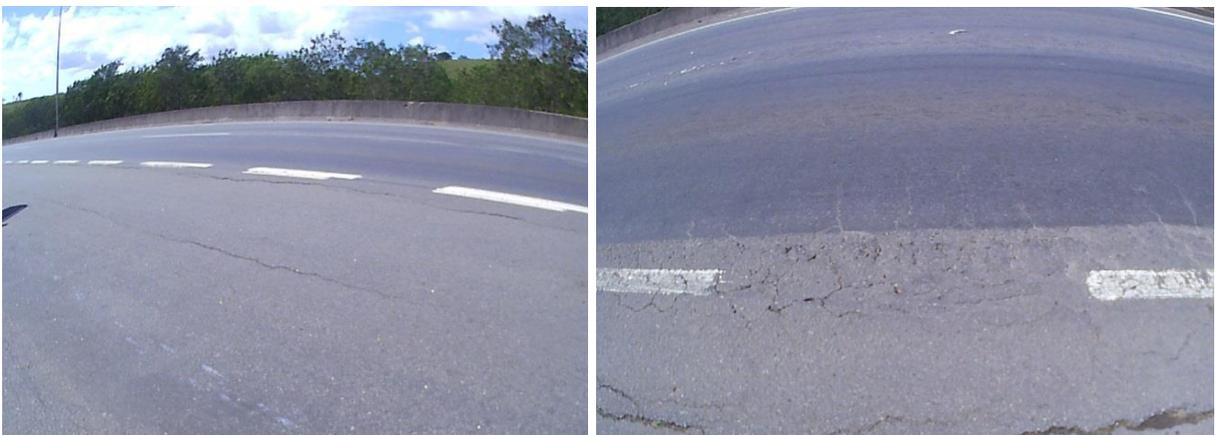
Figura 11 – Trinca longitudinal longa e trinca transversal curta.
