ACIDENTES RELACIONADOS ÀS CONDIÇÕES DA VIA NA BR-101: ESTUDO DE CASO NA CIDADE DA SERRA/ES (KM 240 A KM 270)

Juliana Burzloff¹, Luiz Daniel Miranda de Oliveira², Maira Rosa Ferreira da Silva¹

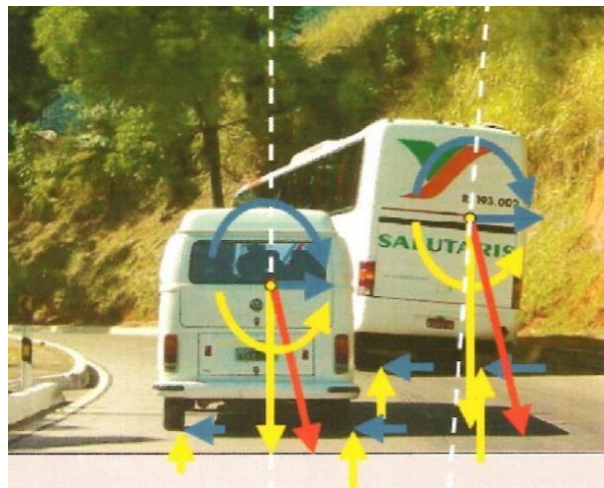
No que diz respeito a superelevação da via, identificou-se no trecho 01 a presença de declividade transversal negativa. O trecho é composto por trajetória curvilínea e comprovou-se a presença de patologias no pavimento, onde foram identificadas trincas e afundamentos plásticos que resultaram em uma inclinação a favor do sentido de aplicação da força centrífuga, gerando assim um acréscimo em seus efeitos. Salienta-se que a medição e identificação da superelevação negativa foi constituída pela PRF (2016) com auxílio do software Faro Scene. Cabe mencionar que o DNIT (2010) denomina como superelevação a inclinação transversal das curvas nas vias projetadas, evitando o esforço centrífugo que atua no veículo de dentro para fora, tendendo a manter a trajetória retilínea e tangente, fornecendo assim, conforto e segurança ao motorista. Para isso, os cálculos devem estar em conformidade com a velocidade diretriz da via. A superelevação é medida pela inclinação transversal da pista em relação ao plano horizontal e é expressa de forma adimensional ou em porcentagem (LEE, 2000).

Portanto, entende-se que a superelevação inexata, ou seja, a inclinação negativa da seção compromete a estabilidade dos veículos, aumentando o desequilíbrio transversal provocado pela diminuição de força de atrito lateral e assim provocando desconforto e/ou acidentes, que podem ser maximizados pelo tamanho do centro de gravidade do veículo que, quanto maior, provoca maior desestabilidade, portanto, sendo críticos para ônibus e caminhões, conforme ilustrado na figura 02.

Figura 02: Demonstração do desequilíbrio transversal, decorrentes de curvas longitudinais com inclinações negativas.

Assim sendo, a proposta de solução para esse problema está diretamente ligada ao melhoramento das condições do pavimento da via, já que foram essas condições que geraram o aparecimento da declividade transversal negativa.

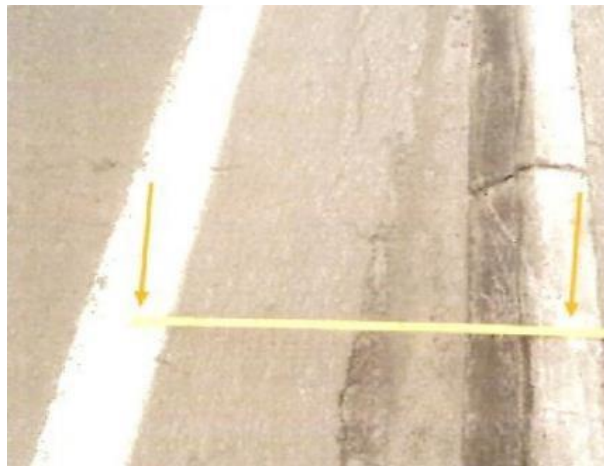
Verificou-se nos trechos 04 e 05 a ausência de espaço suficiente para ser considerado acostamento. No trecho constatou-se que a distância entre a linha de bordo e o meio-fio não corresponde a solicitação do manual que para este trecho seria de 0,60 m a 1,20 m.

Figura 03: Verificou-se que a distância entre a linha de bordo e o meio fio apresenta-se com variações. No ponto em que constatou maior comprimento, a medição realizada no local foi de 0,45 m entre a linha de bordo e o meio fio.

Para que o correto acostamento seja executado far-se-á necessário o planejamento de projeto por parte da concessionária, pois como confirmado em visita em campo, há espaço suficiente para execução do acostamento, mesmo que em largura mínima exigida em norma.

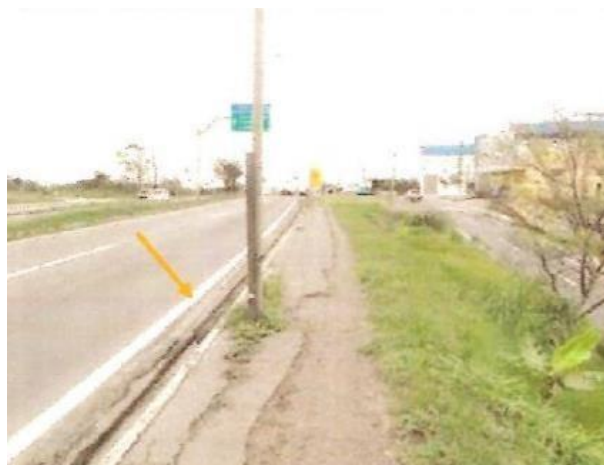
Figura 04: Demonstração da ausência de acostamento no km 264 e imediações - sentido decrescente. Fonte: Relatório Técnico de Segurança Viária - PRF (2016)

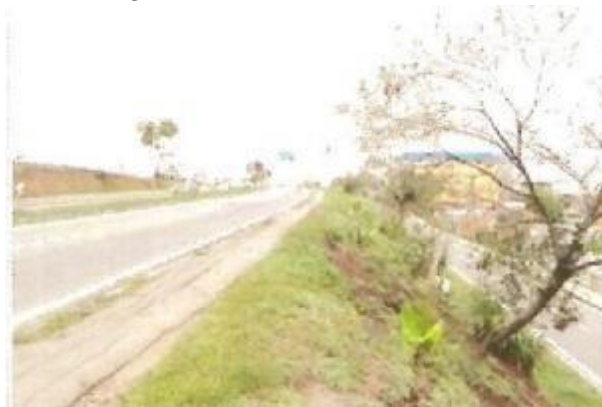
Figura 03: Km 264,4 - Trecho 04

A obrigatoriedade da presença da contenção lateral é disposta no manual de defensas rodoviárias/*Highway Guardrail* do IPR/DNER. Os trechos que apresentam essa necessidade e não possuem a contenção são os trechos 03, 04 e 05. O trecho 03 possui um talude lateral íngreme e por isso deveria dispor de contenção lateral. Já o trecho 04, além do talude verificouse a presença de via paralela, o que traz ainda mais indispensabilidade aos dispositivos. O trecho 05 é ainda mais perigoso pois além de todas as condições descritas no trecho 04, verificou-se também a existência de edificações na lateral da via. Tais condições podem ser observadas nas figuras 05 e 06 apresentadas a seguir.

A ausência de um dispositivo de contenção lateral não interfere diretamente na ocorrência de acidentes rodoviários, entretanto, sua presença pode ajudar a minimizar os efeitos de uma colisão ou escapamento de pista. Em locais onde o talude lateral à pista é muito inclinado a contenção se faz necessária, pois pode evitar o capotamento em caso de um veículo desgovernado tentar evadir a via, tornando o acidente menos grave. Para esse tipo de problema, a solução mais adequada é a instalação das contenções, já que o relevo do local e a presença de edificações são variáveis muito mais complexas para correção.
