**VISTORIA DAS MANIFESTAÇÕES PATOLÓGICAS DO
CENTRO DE REFERÊNCIA DE ASSISTÊNCIA SOCIAL EM
VILA PAVÃO-ES**

Trabalho de Conclusão de Curso de Graduação
em Engenharia Civil apresentado à Faculdade
Capixaba de Nova Venécia – MULTIVIX
como requisito parcial para obtenção do título
de Bacharel em Engenharia Civil.
Orientador: Prof. Eng. Civil William Martins
Valente Muniz.

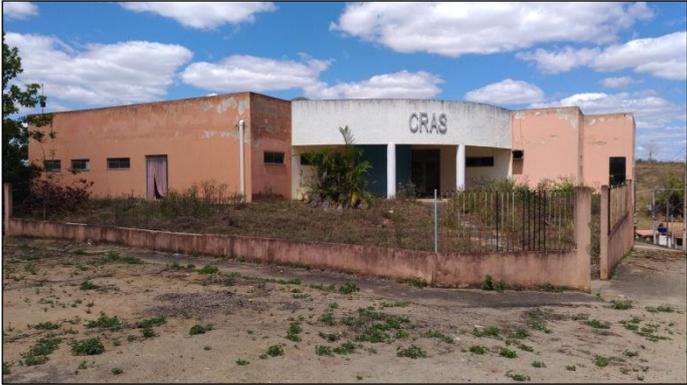
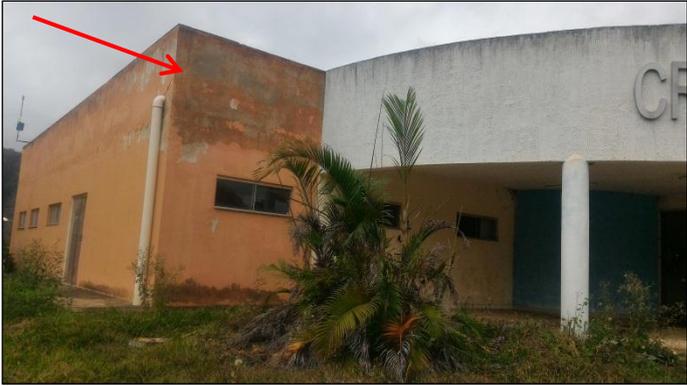
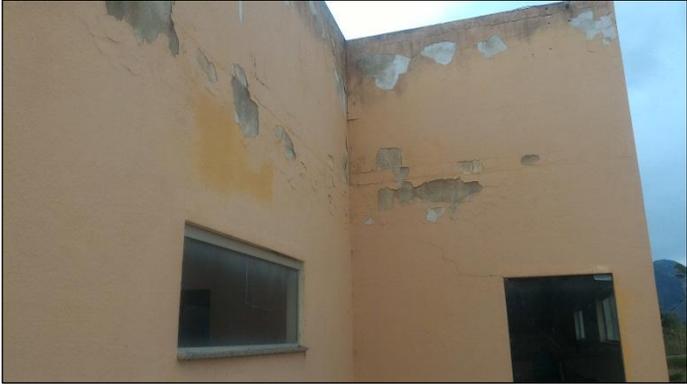
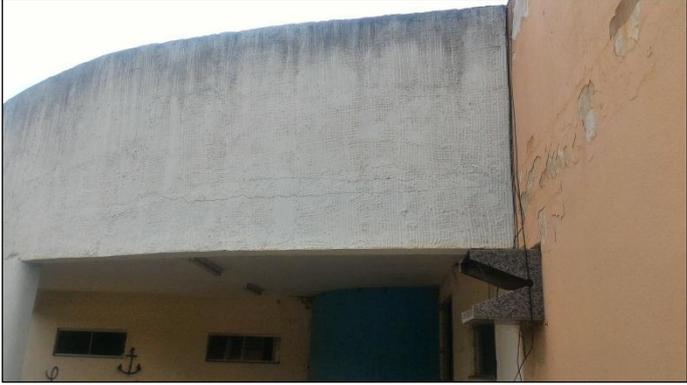
Ambiente	Manifestações / Descrições
<p>FACHADA FRONTAL</p>

<p>DESCASCAMENTO DA PINTURA</p> <ul style="list-style-type: none"> • Várias partes no entorno da edificação apresentam locais onde a pintura está descascando; <p>INFILTRAÇÃO</p> <ul style="list-style-type: none"> • Diversos pontos de infiltração no encontro com a laje do do segundo pavimento em todo entorno da edificação; <p>FISSURAÇÃO</p> <ul style="list-style-type: none"> • Superfícies da parede da entrada principal apresentam-se com diversas fissuras; <p>DEGRADAÇÃO DA PLATIBANDA</p> <ul style="list-style-type: none"> • Pode-se observar no topo da platibanda a formação de bolor e fungos, possivelmente causados pela falta de pingadeira em todo entorno da platibanda da edificação;

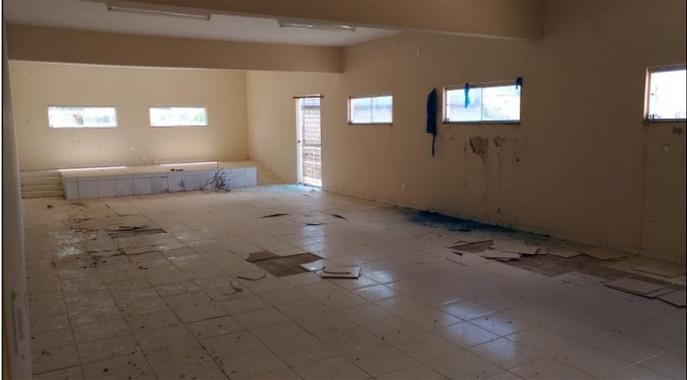
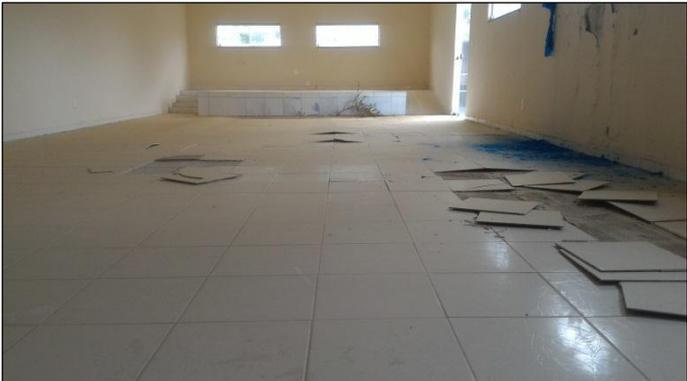
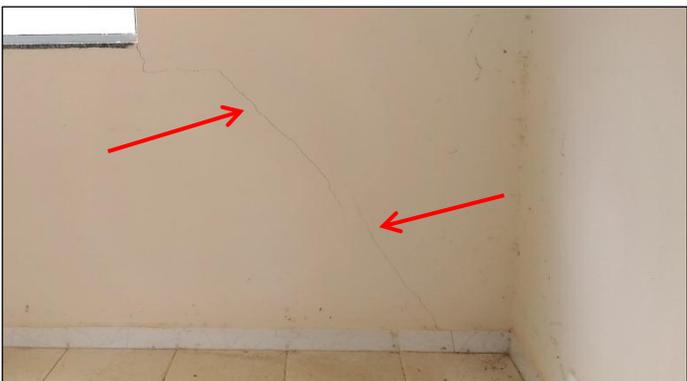
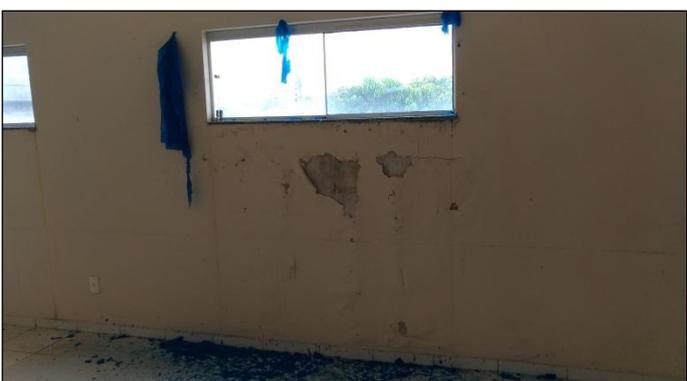
Ambiente	Manifestações / Descrições
<p data-bbox="225 383 405 416">AUDITÓRIO</p>

<p data-bbox="951 439 1347 472">DESCOLAMENTO DO PISO</p> <ul data-bbox="999 506 1445 976" style="list-style-type: none">• Toda extensão do ambiente se encontra com pisos descolados ou percutindo som cavo, possivelmente causado pela forma errada de execução e pela desconsideração da movimentação estrutural em relação à flecha que da laje produz; <p data-bbox="951 1245 1155 1279">FISSURAÇÃO</p> <ul data-bbox="999 1312 1445 1503" style="list-style-type: none">• Janelas apresentam diversas fissuras, possivelmente causadas pela falta de verga e contraverga; <p data-bbox="951 1659 1437 1693">DESCASCAMENTO DA PINTURA</p> <ul data-bbox="999 1715 1445 1906" style="list-style-type: none">• Parede lateral direito apresenta locais onde a pintura e o revestimento estão totalmente descascando;

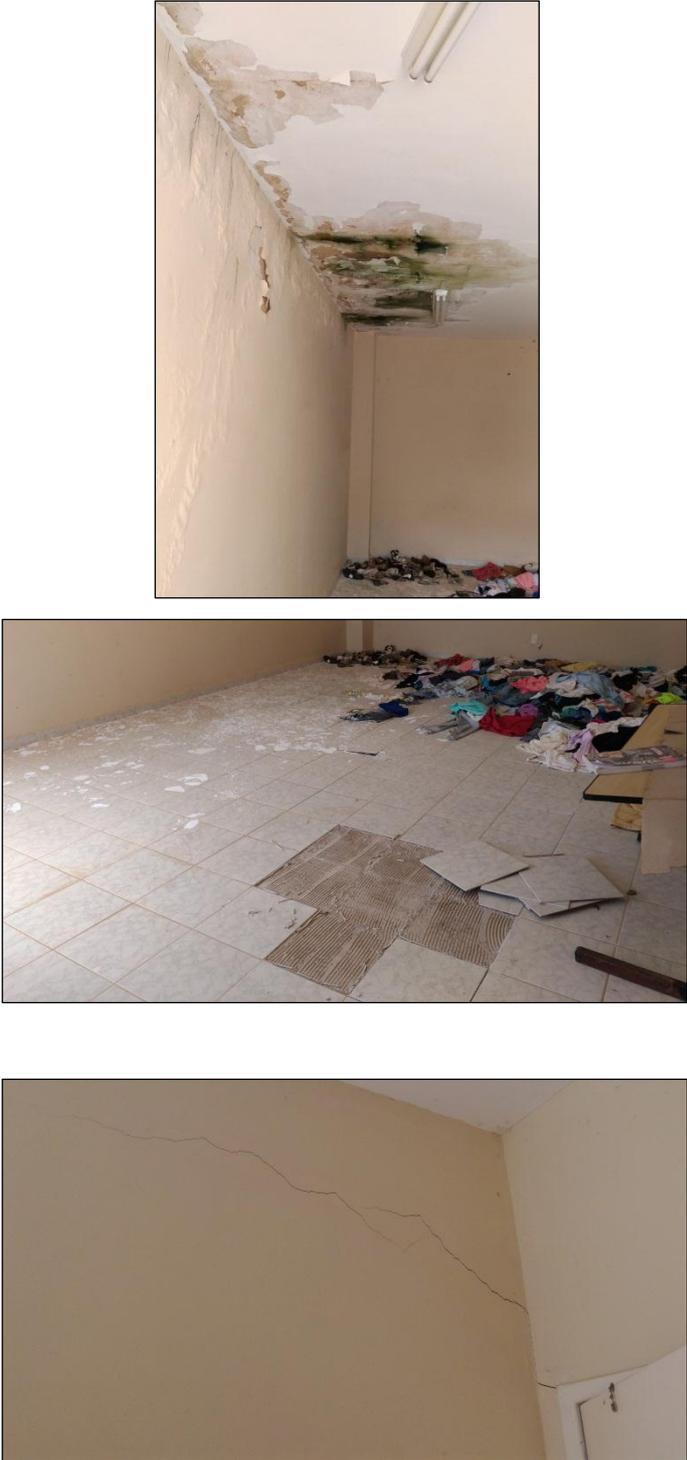
Ambiente	Manifestações / Descrições
<p data-bbox="225 416 719 450">SALA DE ATEDIMENTO GRUPAL</p>

<p>The first photograph shows significant water damage on the ceiling, with peeling paint and exposed concrete. The second photograph shows a tiled floor with a large area of missing tiles and debris scattered across the room. The third photograph shows a prominent crack running across the wall near the ceiling.</p>	<p data-bbox="951 434 1166 472">INFILTRAÇÃO</p> <ul data-bbox="999 495 1445 913" style="list-style-type: none"> • Laje apresenta grande infiltração e várias fissuras; • Pintura descascando e apresentando bolhas em diversos pontos, possivelmente ocasionado pela infiltração apresentada na laje; <p data-bbox="951 1003 1347 1037">DESCOLAMENTO DO PISO</p> <ul data-bbox="999 1077 1445 1608" style="list-style-type: none"> • Toda extensão do ambiente se encontra com pisos descolados ou percutindo som cavo, aparentemente causado pelo erro de execução do revestimento cerâmico e pela desconsideração da movimentação estrutural em relação à flecha que a laje produz; <p data-bbox="951 1693 1150 1731">FISSURAÇÃO</p> <ul data-bbox="999 1765 1445 1861" style="list-style-type: none"> • É possível verificar diversas fissuras na laje e nas paredes;

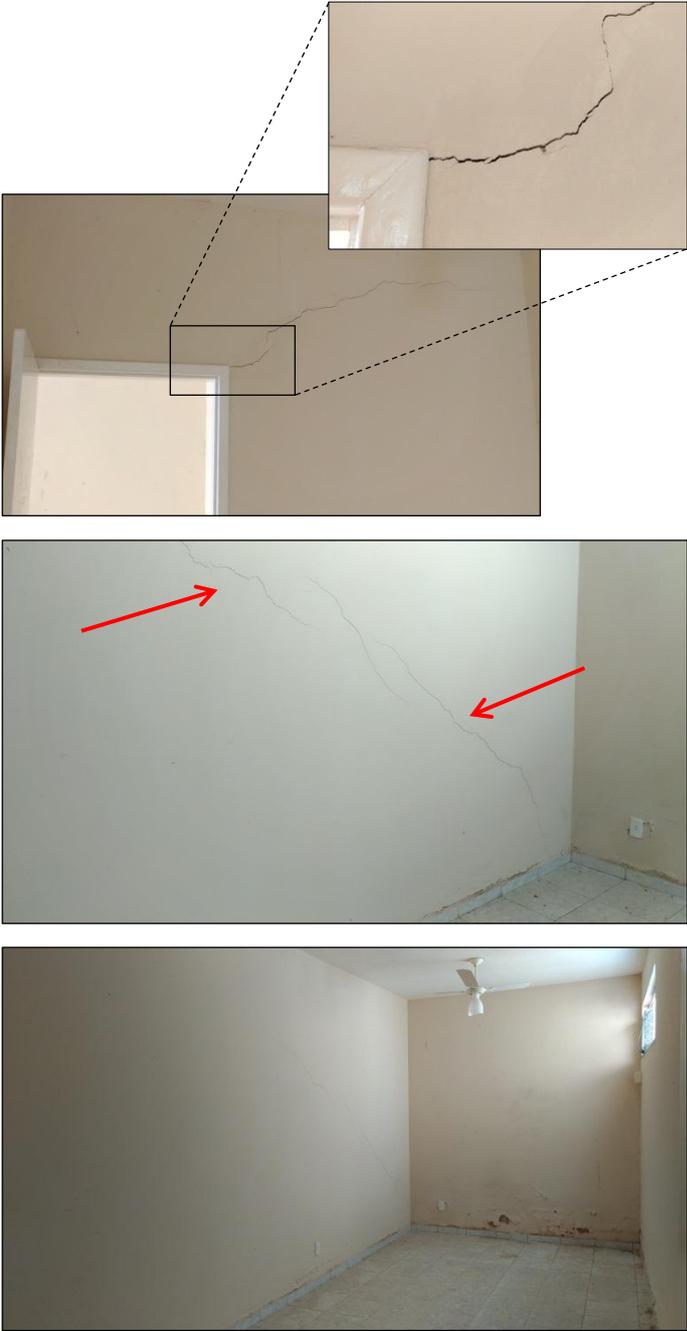
Ambiente	Manifestações / Descrições
<p data-bbox="225 387 683 421">ATENDIMENTO PSICOLÓGICO</p>

<p>The 'Ambiente' column contains three photographs documenting wall damage. The top photograph is a close-up of a crack in a light-colored wall, with a dashed line indicating its location in the middle photograph. The middle photograph shows a larger crack running diagonally across the wall, with two red arrows pointing to it. The bottom photograph shows a room with a ceiling fan and a wall where the paint is peeling and chipping away near the floor level.</p>	<p data-bbox="951 454 1153 488">FISSURAÇÃO</p> <ul data-bbox="999 528 1445 1120" style="list-style-type: none">• É possível verificar diversas fissuras nas paredes;• No detalhe da foto é possível verificar uma grande fissura, possivelmente causada por falta de verga;• Há na parede do lado esquerdo uma fissura diagonal que vai do piso ao teto do ambiente, indicando possível movimentação da fundação; <p data-bbox="951 1384 1437 1417">DESCASCAMENTO DA PINTURA</p> <ul data-bbox="999 1440 1445 1747" style="list-style-type: none">• Parede ao fundo do ambiente próximas ao piso apresenta locais onde a pintura está toda descascando, sinais de anomalias provocadas pela umidade;

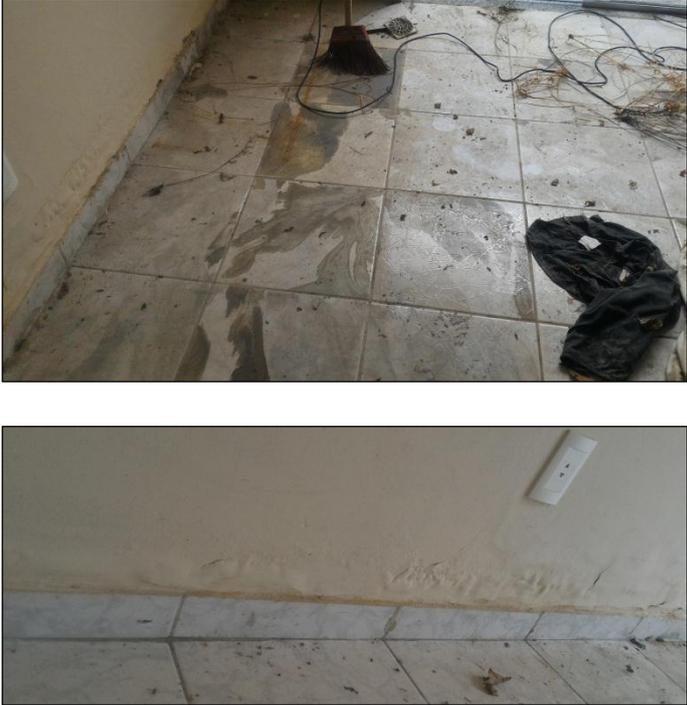
Ambiente	Manifestações / Descrições
<p>ATENDIMENTO SOCIAL</p>

<p>MANCHAS D'ÁGUA</p> <ul style="list-style-type: none"> Diversos pisos desse ambiente estão manchados; <p>INFILTRAÇÃO</p> <ul style="list-style-type: none"> À direita da parede é possível observar bolhas próximas ao piso em diversos pontos;
<p>WC FEMININO II (13,95 m²)</p>

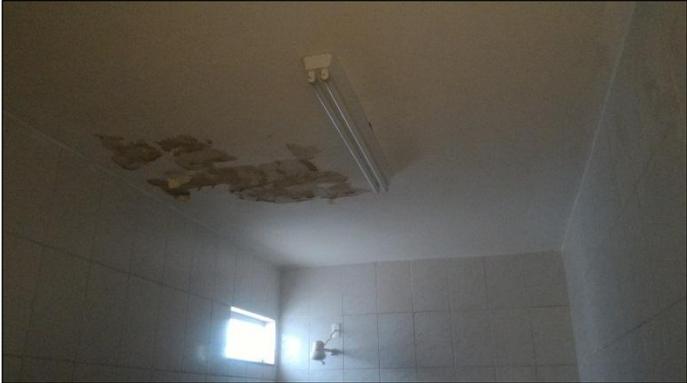
<p>INFILTRAÇÃO</p> <ul style="list-style-type: none"> É possível verificar um ponto no teto com infiltração, com a pintura do teto se soltado devido a esse problema;
<p>WC MASCULINO II (8,00 m²)</p>

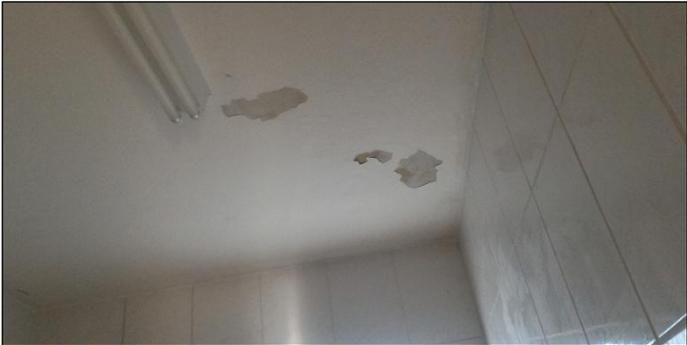
<p>INFILTRAÇÃO</p> <ul style="list-style-type: none"> É possível verificar pontos no teto com infiltração;

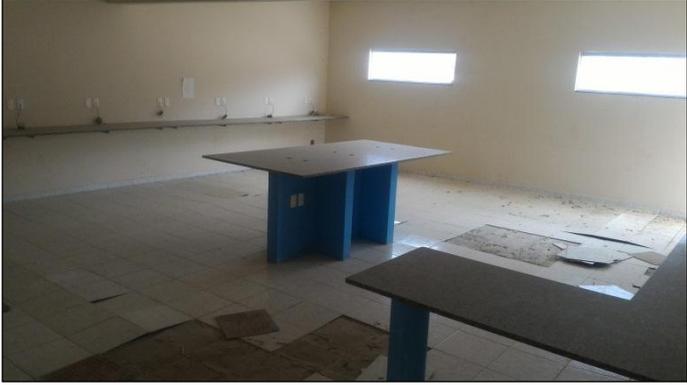
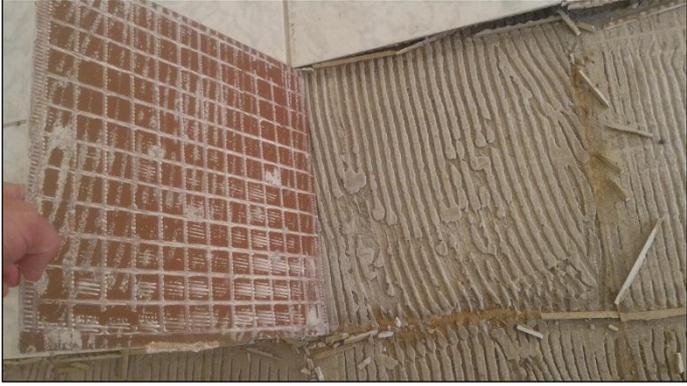
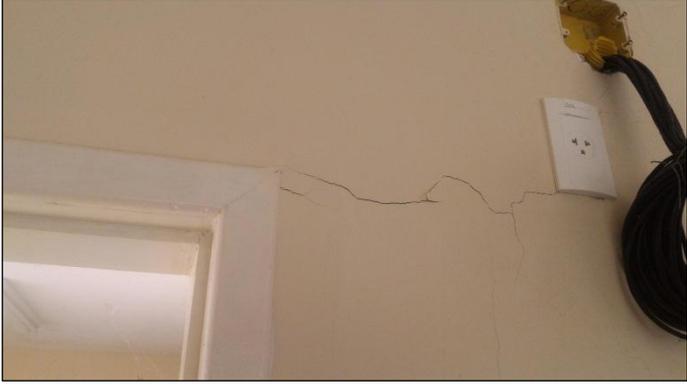
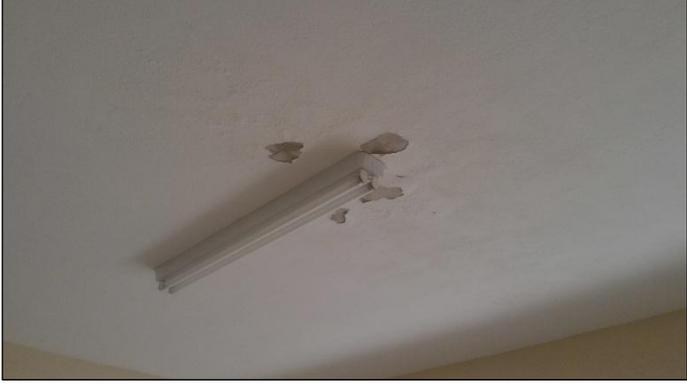
Ambiente	Manifestações / Descrições
<p data-bbox="225 383 740 416">LABORATÓRIO DE INFORMÁTICA</p>

<p data-bbox="948 439 1342 472">DESCOLAMENTO DO PISO</p> <ul data-bbox="995 506 1445 1144" style="list-style-type: none"> • Toda extensão do ambiente se encontra com pisos descolados ou percutindo som cavo, possivelmente causado pela forma errada de execução e pela desconsideração da movimentação estrutural em relação à flecha que a laje produz; • Possível erro foi na execução do assentamento do revestimento cerâmico; <p data-bbox="948 1245 1150 1279">FISSURAÇÃO</p> <ul data-bbox="995 1312 1445 1615" style="list-style-type: none"> • Paredes apresentam diversas fissuras; • Janelas apresentam diversas fissuras, possivelmente causadas pela falta de verga e contraverga; <p data-bbox="948 1671 1166 1704">INFILTRAÇÃO</p> <ul data-bbox="995 1727 1445 1973" style="list-style-type: none"> • Laje, próximo a luminária, apresenta locais onde a pintura está toda descascando, provavelmente causada pela infiltração;

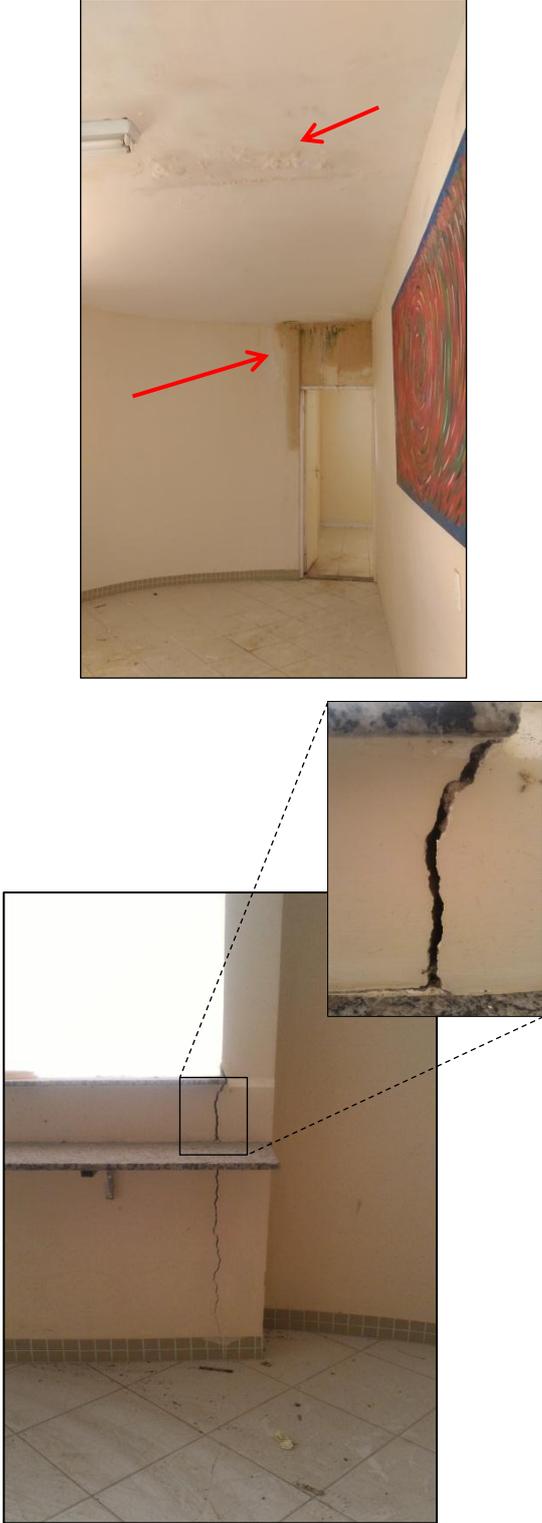
Ambiente	Manifestações / Descrições
<p data-bbox="225 383 783 416">SALA DE RECEPÇÃO/ATENDIMENTO</p>

<p>The top photograph shows a reception room with a white ceiling and walls. Two red arrows point to water stains on the ceiling and a wall. The bottom photograph shows a reception counter with a vertical crack in the wall next to it. A magnified inset shows the crack's depth.</p>	<p data-bbox="944 405 1166 439">INFILTRAÇÃO</p> <ul data-bbox="995 465 1449 994" style="list-style-type: none">• Diversas partes do teto e da parede apresentam infiltração. Já é possível visualizar estalactites em um local de infiltração;• Na parede com infiltração há o surgimento de lodo devido ao excesso de humidade, além de bolhas abaixo da camada da pintura; <p data-bbox="944 1178 1150 1211">FISSURAÇÃO</p> <ul data-bbox="995 1238 1449 1603" style="list-style-type: none">• Há entre a parede da entrada e o balcão de atendimento uma fissura, desde o balcão ao piso do ambiente do atendimento;• Nas paredes do entorno do ambiente há diversos pontos de fissuração;

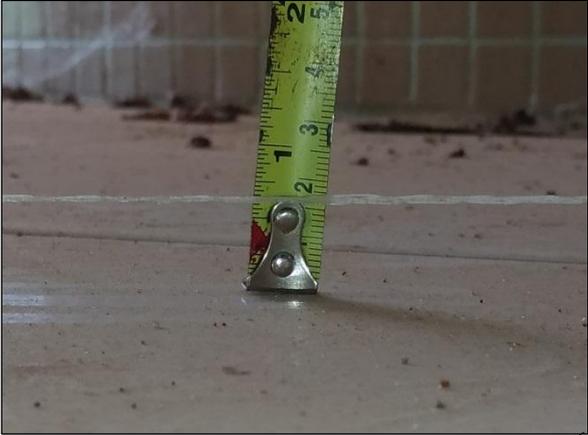
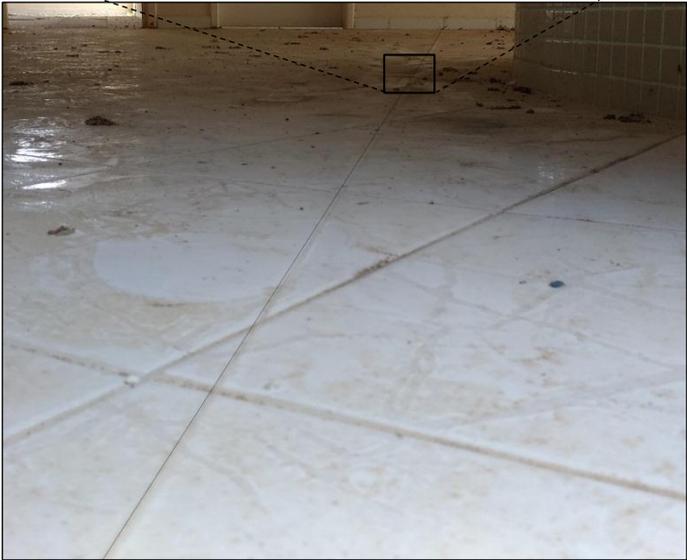
Ambiente	Manifestações / Descrições
<p data-bbox="225 383 783 454">SALA DE RECEPÇÃO/ATENDIMENTO (Continuação)</p>

<p data-bbox="946 479 1259 510">FLECHA EXCESSIVA</p> <ul data-bbox="995 539 1422 1061" style="list-style-type: none">• No centro do ambiente percebe-se uma flecha excessiva no piso. No detalhe da foto, observa-se uma linha passando de um canto a outro, em cada canto a linha está em contato com o piso. No centro observa-se no detalhe o tamanho da flecha causada;
<p data-bbox="225 1525 499 1556">ADMINISTRAÇÃO</p>

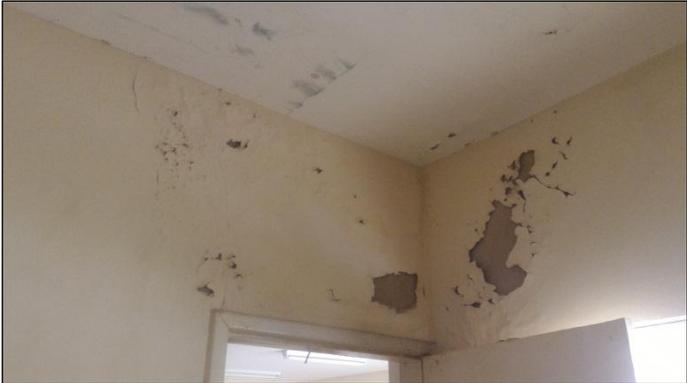
<p data-bbox="946 1570 1163 1601">INFILTRAÇÃO</p> <ul data-bbox="995 1630 1445 1720" style="list-style-type: none">• Diversas partes do teto e da parede apresentam infiltração;

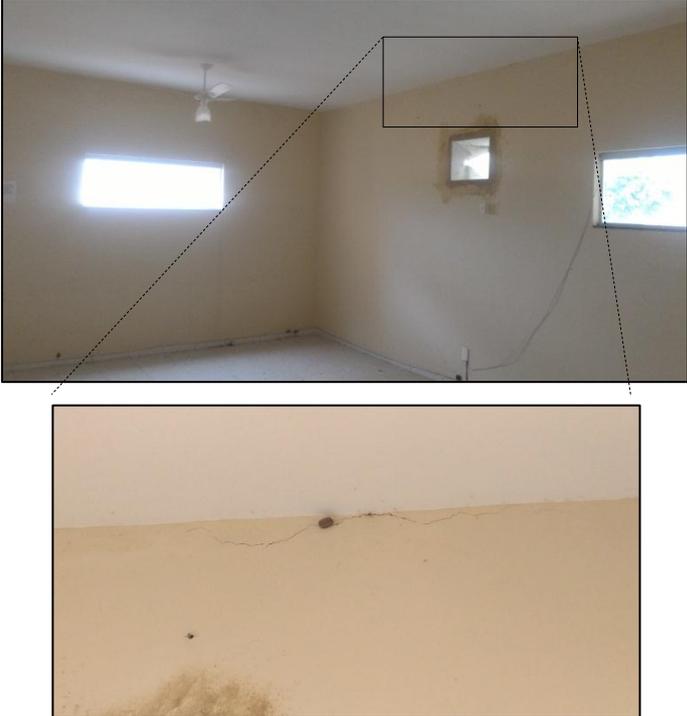
Ambiente	Manifestações / Descrições
<p data-bbox="225 383 501 416">BRINQUEDOTECA</p>

<p data-bbox="948 439 1150 472">FISSURAÇÃO</p> <ul data-bbox="995 501 1445 808" style="list-style-type: none"><li data-bbox="995 501 1445 584">• Várias paredes do ambiente apresentam fissuras;<li data-bbox="995 613 1445 808">• Falta de verga e contraverga contribuem significativamente ao aparecimento dessas fissuras;
<p data-bbox="225 1200 316 1234">HALL</p>

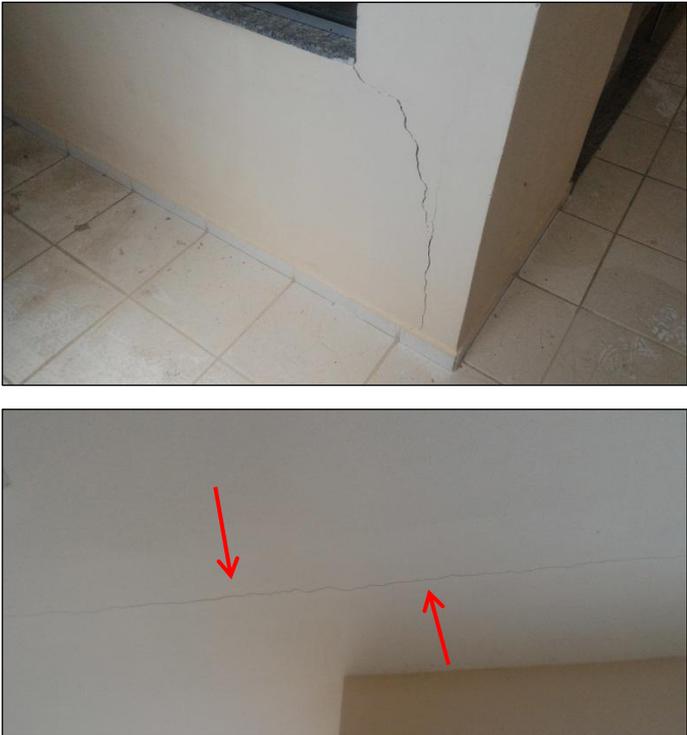
<p data-bbox="948 1234 1150 1267">FISSURAÇÃO</p> <ul data-bbox="995 1296 1445 1547" style="list-style-type: none"><li data-bbox="995 1296 1445 1547">• Nas paredes do entorno do ambiente e na laje apresentam grande número de fissuras, em diversas direções e várias espessuras;

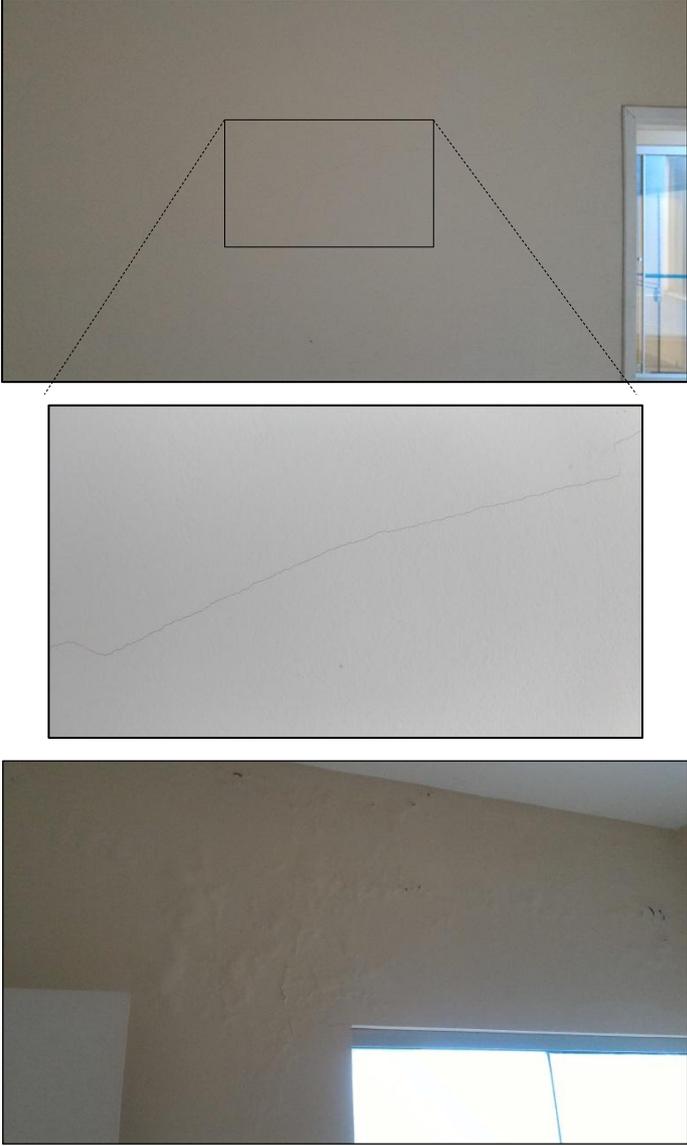
Ambiente	Manifestações / Descrições
<p data-bbox="225 383 719 416">ATENDIMENTO BOLSA FAMÍLIA</p>

<p>The 'Ambiente' column contains three photographs. The top photo shows a wall with a rectangular area outlined in black, indicating a specific area of interest. The middle photo is a close-up of a thin, irregular crack running across a light-colored wall. The bottom photo shows a wall with significant peeling and bubbling of the paint, particularly near a window frame.</p>	<p data-bbox="948 456 1150 490">FISSURAÇÃO</p> <ul data-bbox="995 517 1445 656" style="list-style-type: none"><li data-bbox="995 517 1445 656">• Nas paredes do entorno do ambiente apresentam diversas fissuras; <p data-bbox="948 1200 1166 1234">INFILTRAÇÃO</p> <ul data-bbox="995 1261 1445 1400" style="list-style-type: none"><li data-bbox="995 1261 1445 1400">• Pintura das paredes com bolhas possivelmente causada por infiltração;

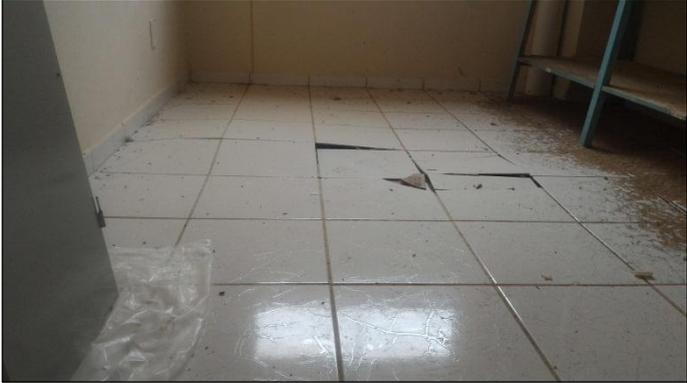
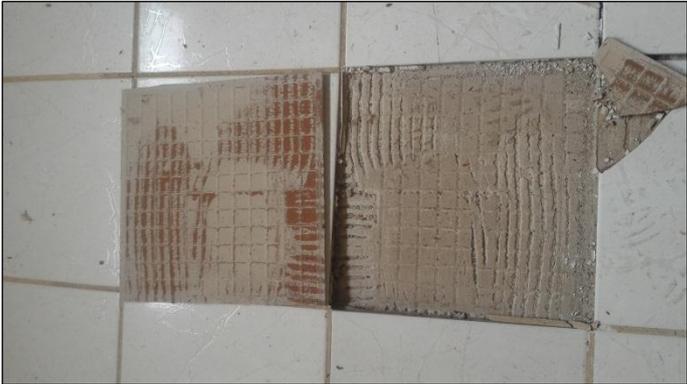
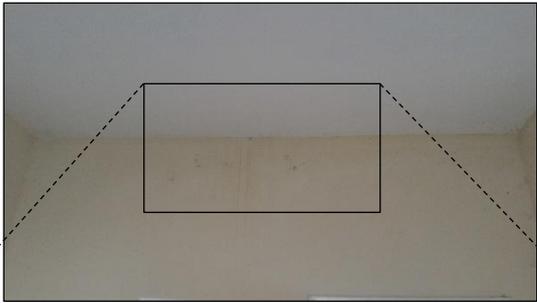
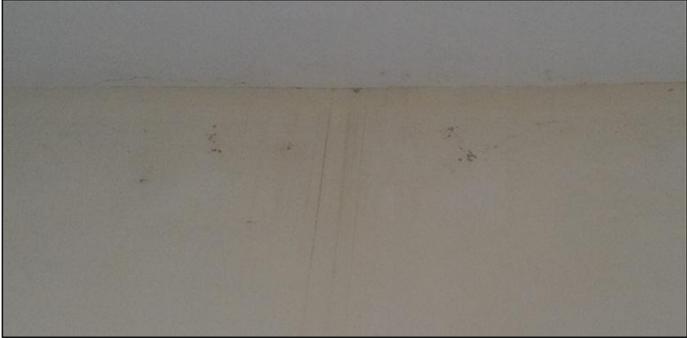
Ambiente	Manifestações / Descrições
<p data-bbox="225 383 628 416">DEPÓSITO DE ALIMENTOS</p>

<p data-bbox="943 456 1347 490">DESCOLAMENTO DO PISO</p> <ul data-bbox="995 517 1422 763" style="list-style-type: none">• O ambiente se encontra com pisos descolados ou percutindo som cavo, possivelmente causada pela forma errada de execução; <p data-bbox="943 1339 1161 1373">INFILTRAÇÃO</p> <ul data-bbox="995 1400 1422 1541" style="list-style-type: none">• É possível visualizar marcas de água na parede desse ambiente;

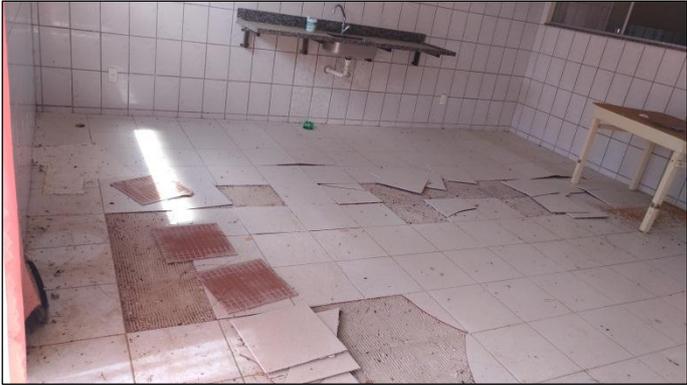
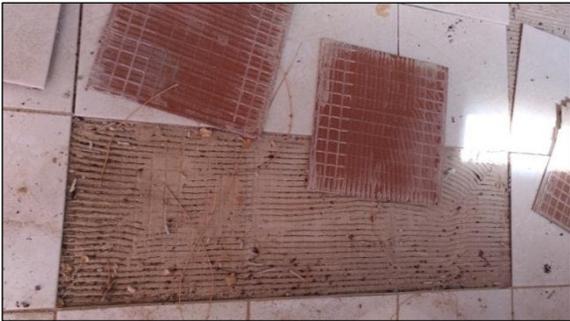
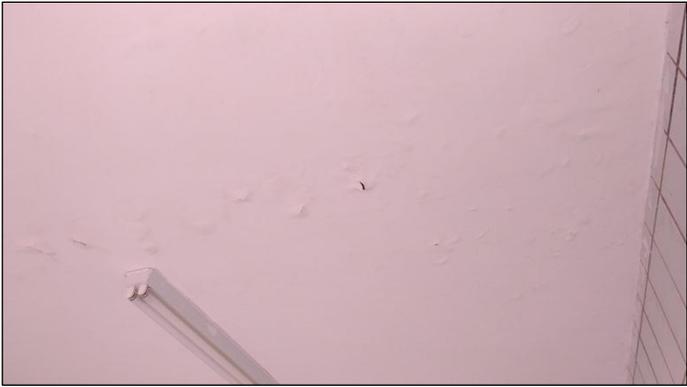
Ambiente	Manifestações / Descrições
<p data-bbox="225 383 608 416">COZINHA COMUNITÁRIA</p>

<p data-bbox="943 439 1342 472">DESCOLAMENTO DE PISO</p> <ul data-bbox="991 495 1426 640" style="list-style-type: none">• Em todo ambiente o piso esta descolando, e vários estão ocós; <p data-bbox="943 1189 1158 1223">INFILTRAÇÃO</p> <ul data-bbox="991 1245 1426 1447" style="list-style-type: none">• Laje apresenta pontos com bolhas na pintura, possivelmente ocasionada por infiltração;
<p data-bbox="225 1615 416 1648">REFEITÓRIO</p>

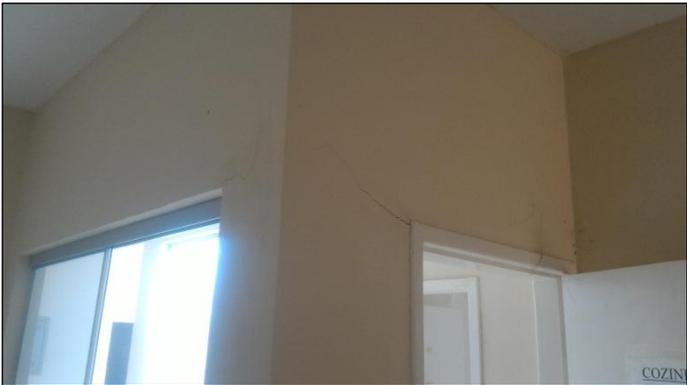
<p data-bbox="943 1671 1150 1704">FISSURAÇÃO</p> <ul data-bbox="991 1727 1426 1984" style="list-style-type: none">• Diversas paredes no entorno do ambiente apresentam fissuras. No detalhe da foto fissuras nas aberturas das portas;

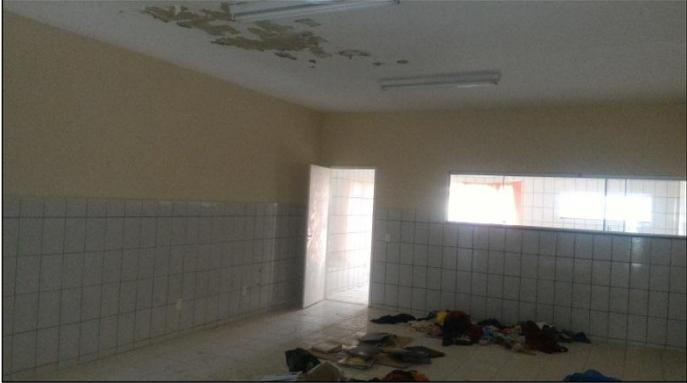
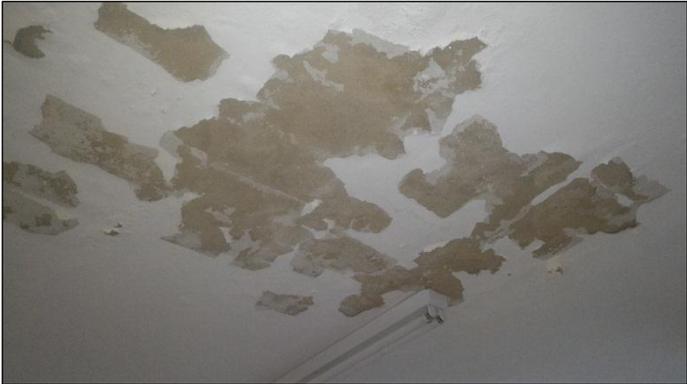
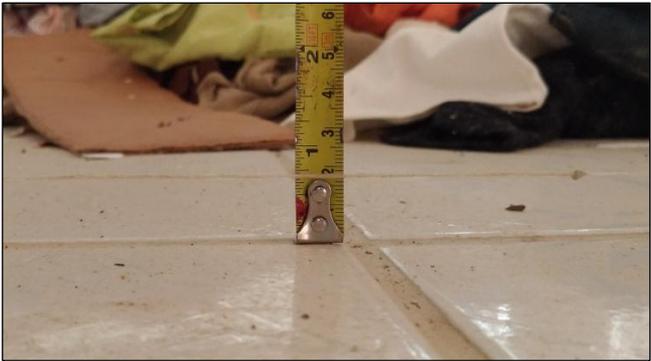
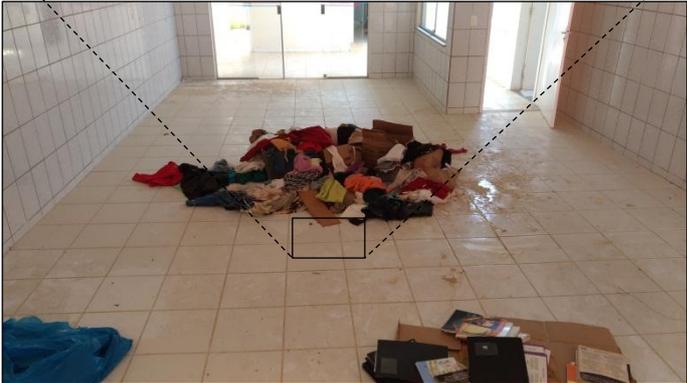
Ambiente	Manifestações / Descrições
<p data-bbox="225 383 608 421">REFEITÓRIO (Continuação)</p>

<p data-bbox="943 441 1161 479">INFILTRAÇÃO</p> <ul data-bbox="995 501 1422 703" style="list-style-type: none"><li data-bbox="995 501 1422 591">• A laje apresenta vários pontos de infiltração;<li data-bbox="995 613 1422 703">• Pintura da laje apresentando descascamento; <p data-bbox="943 1272 1257 1310">FLECHA EXCESSIVA</p> <ul data-bbox="995 1332 1422 1644" style="list-style-type: none"><li data-bbox="995 1332 1422 1644">• No piso é possível observar uma flecha excessiva, e excepcionalmente nesse ambiente o piso não está se descolando, apenas percutindo som cavo;
