**CASARÃO DA FAZENDA SANTA RITA: ONDE A HISTÓRIA  
DÁ VIDA À NOVA VENÉCIA – ES**

Trabalho de Conclusão de Curso de Graduação em Arquitetura e Urbanismo apresentado à Faculdade Capixaba de Nova Venécia, como requisito parcial para obtenção de título de Bacharel em Arquitetura e Urbanismo.

### 3.3 LEVANTAMENTO CADASTRAL E DIAGNÓTICO DE DANOS

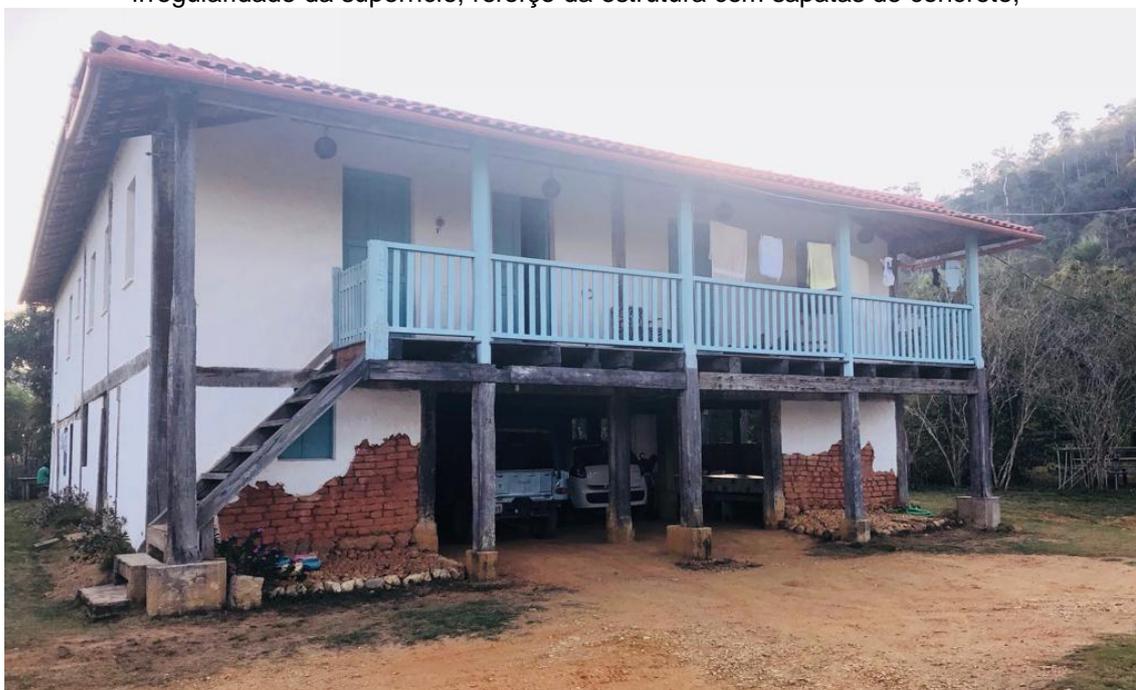
Apesar de essa fachada ser aparentemente a mais conservada, é possível encontrar alguns danos. A madeira que compõe a estrutura da edificação (Figura 6), bem como da escada apresenta desbotamento de cor, a superfície é irregular, a pequenas variações de tamanho. Na escada (Figura 7) vale ressaltar ainda que alguns degraus estão frouxos e desgastados e, por isso, causam instabilidade, além da substituição dos três primeiros, por degraus de concreto. Nas paredes inferiores (Figura 8) há o desprendimento de pintura e reboco, deixando aparentes os tijolos da alvenaria. A fachada recebeu elementos posteriores à construção como as sapatas nos pilares das varandas, a calha e o telhado novo (comum as outras vistas). As esquadrias não apresentam problemas visíveis, estão bem conservadas.

**Figura 5:** Vista geral da fachada frontal da edificação (Fachada Norte); presença de desprendimento de reboco; desbotamento das estruturas de madeira e da escada causado por intempéries, irregularidade da superfície; reforço da estrutura com sapatas de concreto;

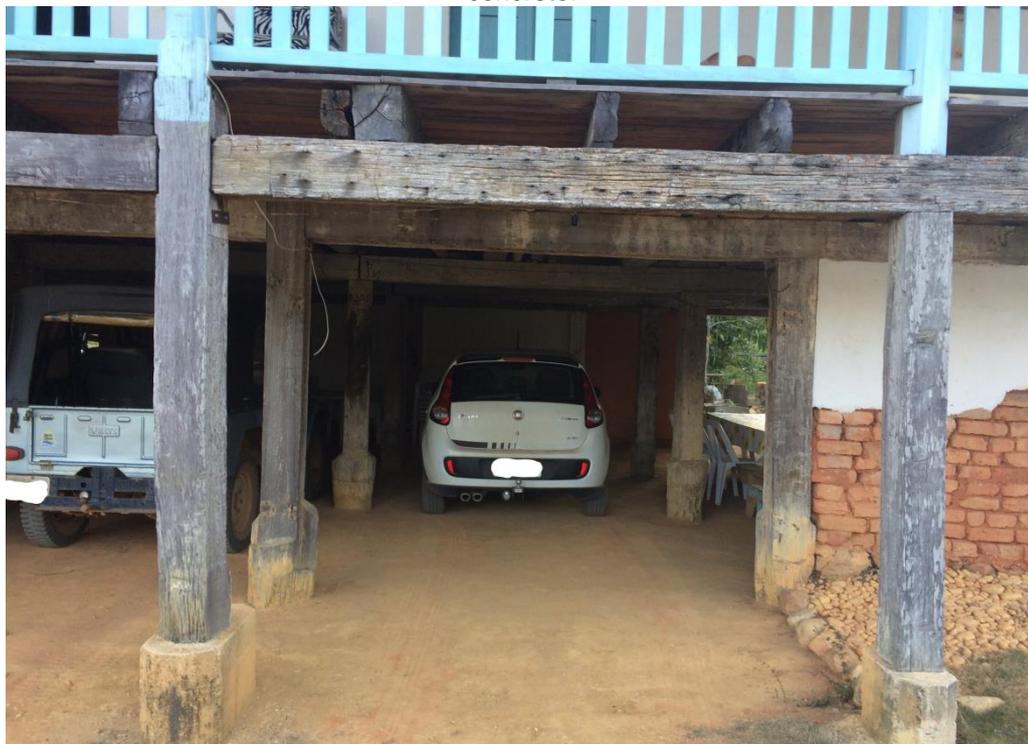
**Figura 6:** Parte da estrutura de madeira da fachada frontal; evidencia o desbotamento da cor, ranhuras na madeira, intenso desgaste, pontos de mofo, irregularidade de superfície e sapatas de concreto.

Nas estruturas de madeira, pilares e vigas, onde constatou deterioração característica de agentes físicos, como chuva e radiação solar, é proposto a o lixamento e posterior limpeza da superfície para remoção somente da camada superficial de modo a preservar as marcas do tempo que as caracterizam. Posteriormente, realizar impermeabilização com resina incolor, que preserve as características naturais da madeira. As escadas também apresentam o problema de desbotamento da cor, assim, podem receber o mesmo tratamento já descrito. Nas

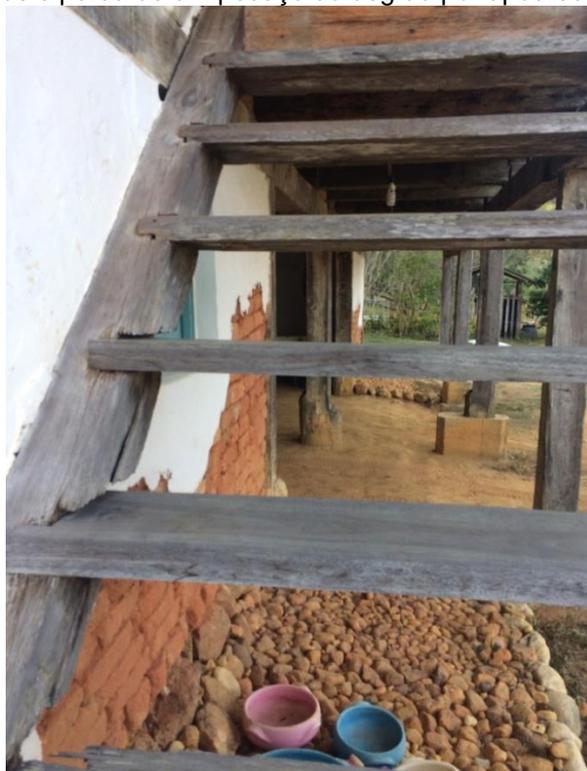
**Figura 7:** Detalhe da escada na fachada frontal; evidencia o desgaste da peça de encaixe dos degraus e perda de um pedaço do degrau por apodrecimento.

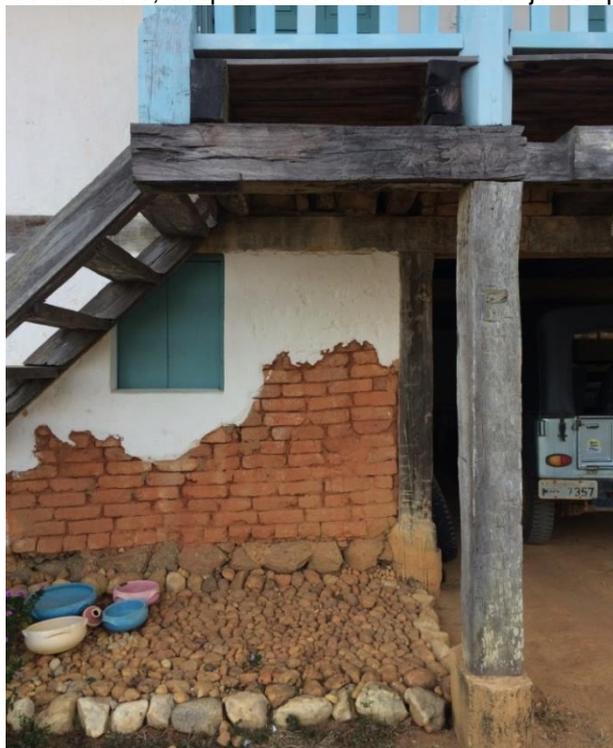
**Figura 8:** Parte da fachada frontal da edificação; evidencia o desbotamento da cor da madeira, as sapatas de concreto, desprendimento do reboco e tijolos aparentes.

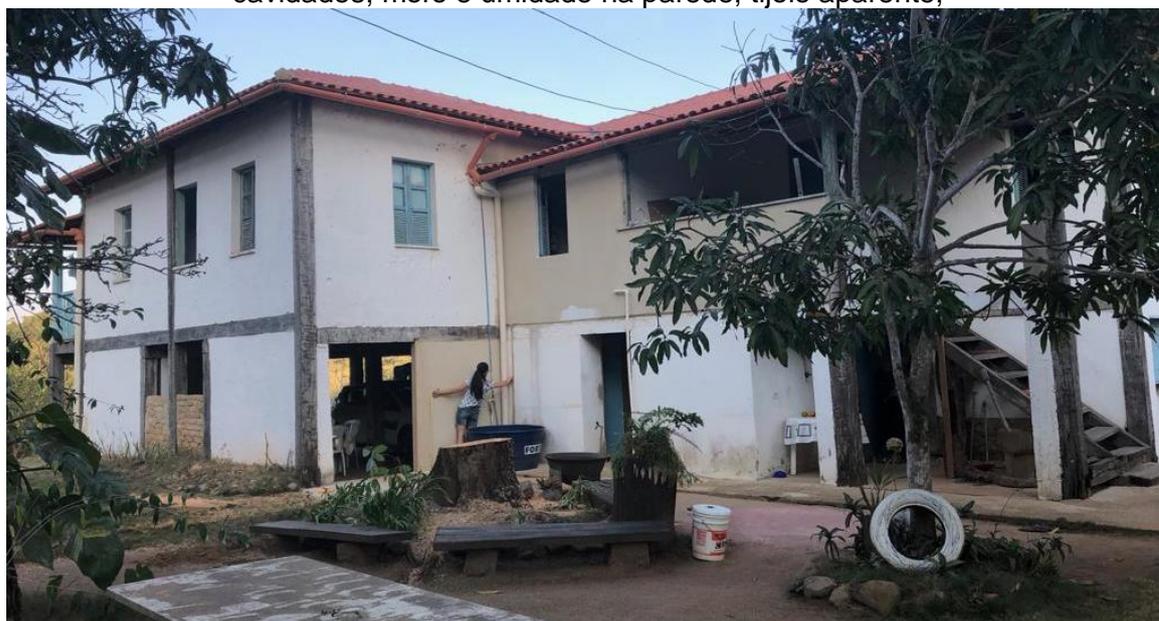
Nesta fachada, assim como na fachada norte, apresenta danos de desbotamento nas colunas de madeira. Há inserção de elementos estruturais não originais da construção, são pilares e viga de concreto (Figura 10). Todas as janelas (Figura 11) apresentam bastante sujeidade, o que confere a essas a cor preta, aparecendo em maior quantidade nas esquadrias alinhadas com a varanda. Além disso, algumas das aletas das venezianas estão danificadas. A parede no volume alinhado com a varanda (Figura 12) não possui superfície lisa, exhibe, portanto, pequenas irregularidades e há um fechamento em meia parede de tijolos de um vão posterior, não original da edificação. Já a parede do volume recuado há mofo e umidade na parte térrea. Nesse mesmo volume, a meia parede bem como a parede imediatamente ao lado e os sanitários logo abaixo não são construções originais (Figura 13). Elementos que também não pertencem a edificação inicial e foram inseridos posteriormente são: o reservatório de água, condutores verticais de águas pluviais e a saída de água. As árvores presentes no quintal atrapalham a visão completa da vista.

**Figura 9:** Vista geral da fachada lateral direita da edificação (Fachada Oeste); sujeidade nas esquadrias; presença de calhas e condutores verticais de água pluviais não originais; árvores impedindo visão total da fachada; desbotamento da estrutura de madeira e da escada causado por intempéries; parede com irregularidade apresentando pequenas cavidades; mofo e umidade na parede; tijolo aparente;

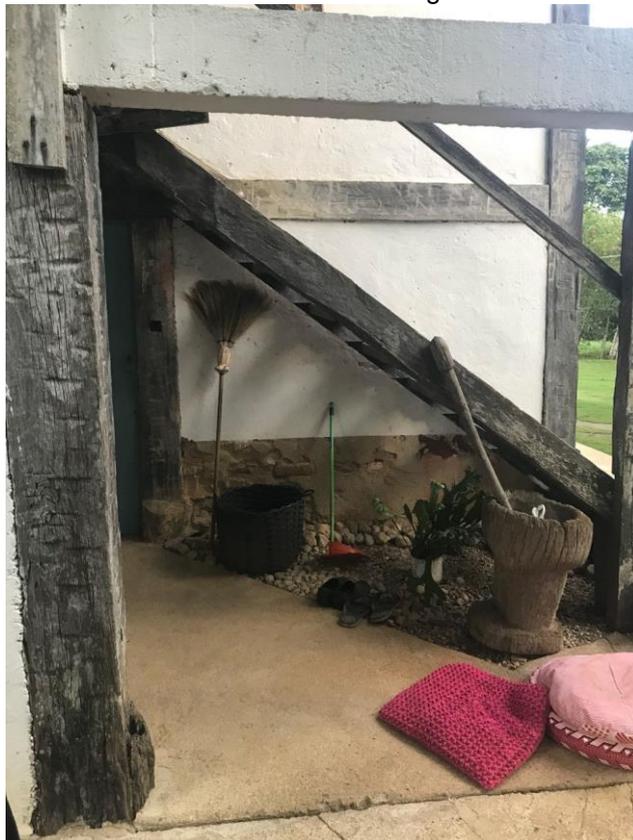
**Figura 10:** Parte da fachada oeste; presença de viga de concreto, escada e pilar de madeira com a cor preta por causa das intempéries; madeira com ranhuras em grande quantidade; parte da parede está com reboco de forma grosseira.

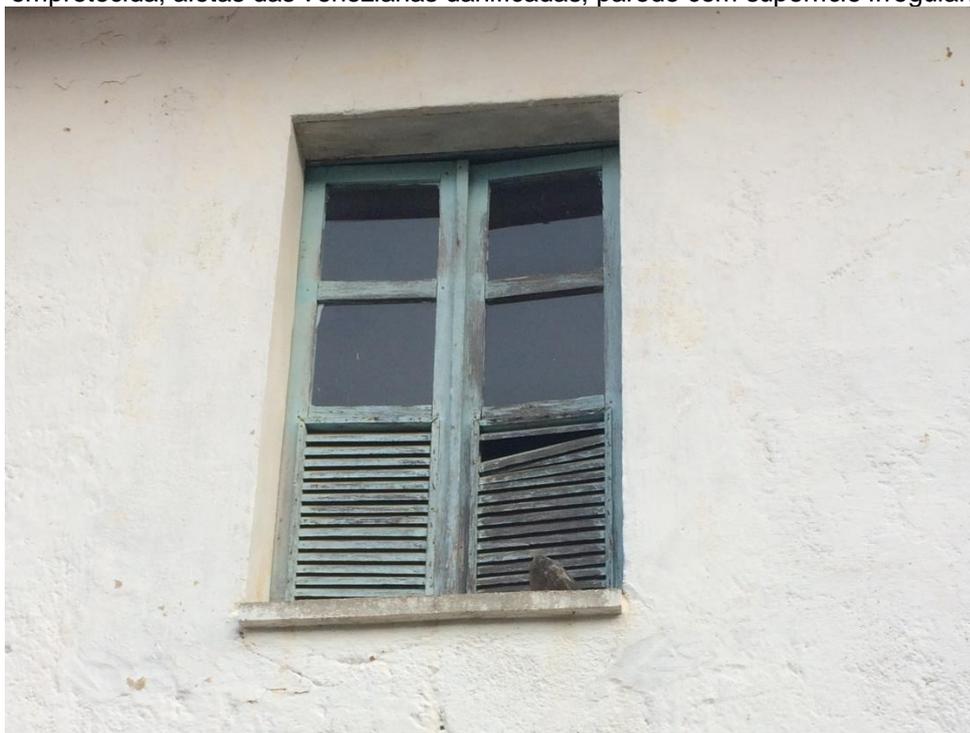
**Figura 11:** Detalhe da fachada oeste; esquadria com grande quantidade de sujeira, o que a deixa empretecida; aletas das venezianas danificadas; parede com superfície irregular.

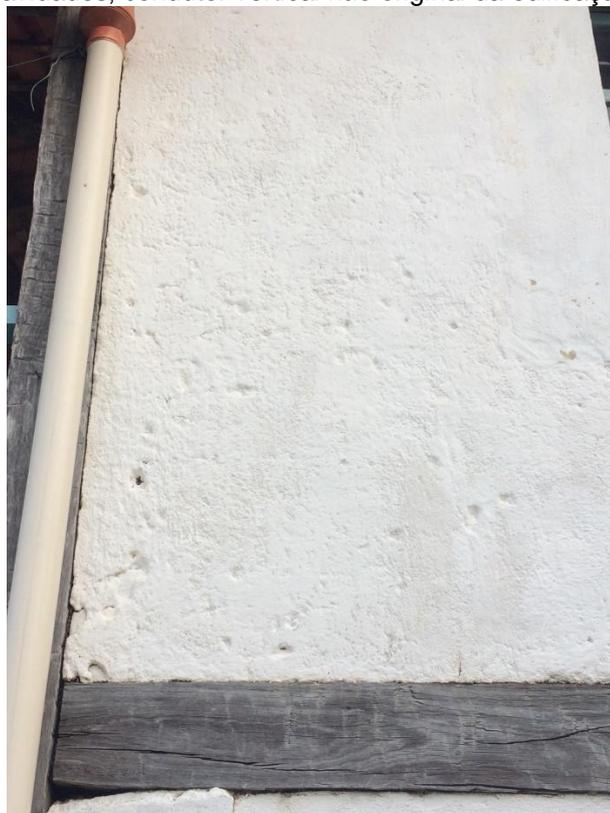
**Figura 12:** Detalhe da parede da fachada oeste; parede com superfície irregular, com pequenas cavidades; condutor vertical não original da edificação.

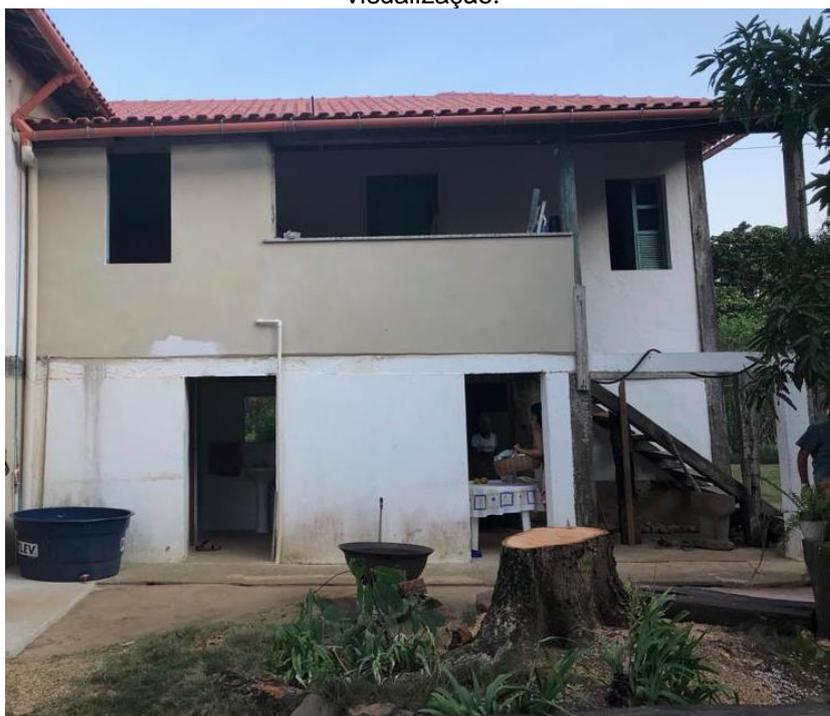
**Figura 13:** Parte da Fachada oeste; modificação da fachada com o acréscimo dos ambientes depósito e sanitários, e de guarda-corpo de alvenaria; mofo e umidade nas paredes, inserção de elementos posteriores à edificação, reservatório de água, calhas e condutores verticais, saída de água, viga e pilares de concreto; desbotamento da cor da madeira; vegetação impedindo a completa visualização.

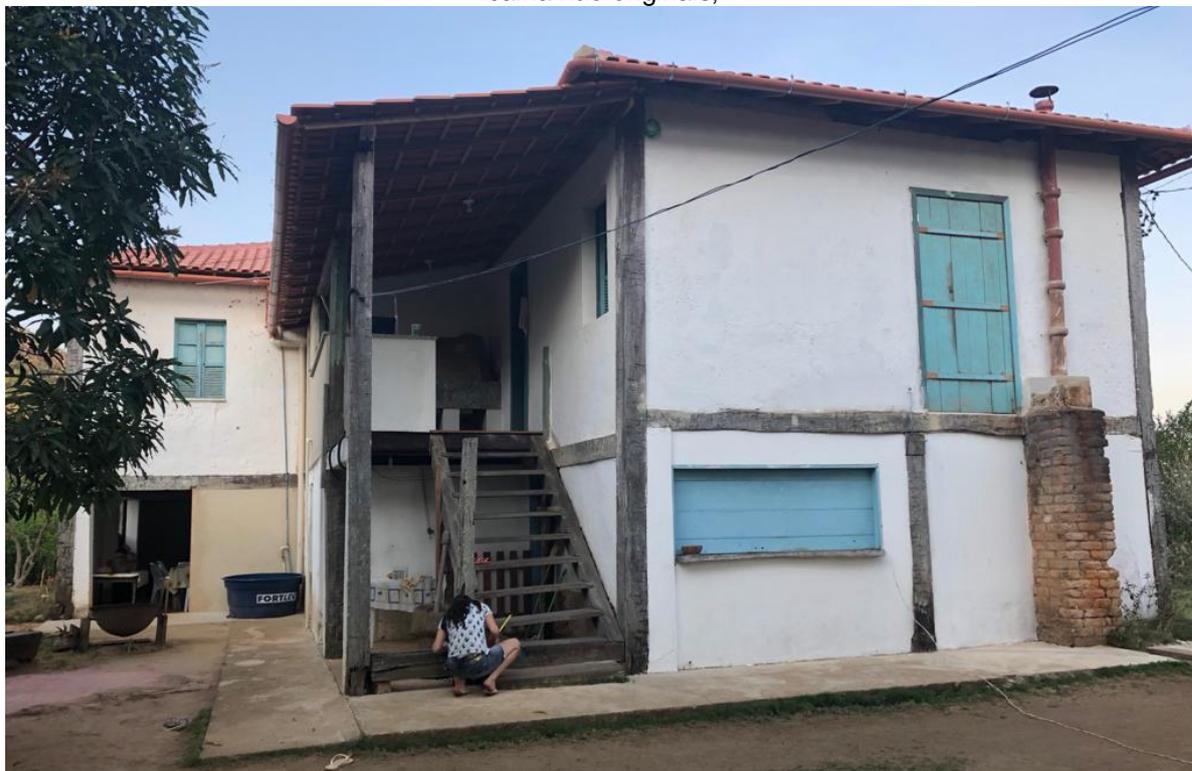
São consideráveis os danos na fachada sul. No volume mais avançado a escada (Figura 15) encontra-se bastante danificada, além de apresentar desbotamento de cor, o que também pode ser observado nas estruturas de madeira, apresenta parte com apodrecimento e rachaduras, danos que comprometem a estabilidade e a segurança da mesma. Na estrutura de madeira (Figura 16) constata-se irregularidade da superfície, bem evidente na viga, e muitas ranhuras, cujo aspecto se assemelha a de cortes feitos em madeira. Abaixo da área de serviço, a viga que sustenta o assoalho possui coloração escura por excesso de umidade e há fiação elétrica exposta. Nessa região há uma meia parede não original da construção. O que também não pertence a construção original são as esquadrias desse volume, a janela balcão e a porta na parte superior, a calçada e a torre da chaminé (Figura 17). Esta, aliás, apresenta sujidade preta e perda de tijolo. A parede contém pequenas cavidades, que dão a irregularidade na superfície da mesma. No volume mais recuado, a esquadria é original, mas apresenta sujidade, em cor preta. A parede apresenta sujeira proveniente da pintura vermelha empregada nas calhas, a superfície não é lisa, tendo o mesmo problema relatado acima. Por fim, há o fechamento de parte de um vão no térreo que não é original.

**Figura 14:** Vista geral da fachada dos fundos da edificação (Fachada Sul); esquadrias não originais da construção; apodrecimento da madeira da escada; tijolos com sujeira; desbotamento das estruturas de madeira e da escada causado por intempéries, irregularidade da superfície; telhado e calha não originais;

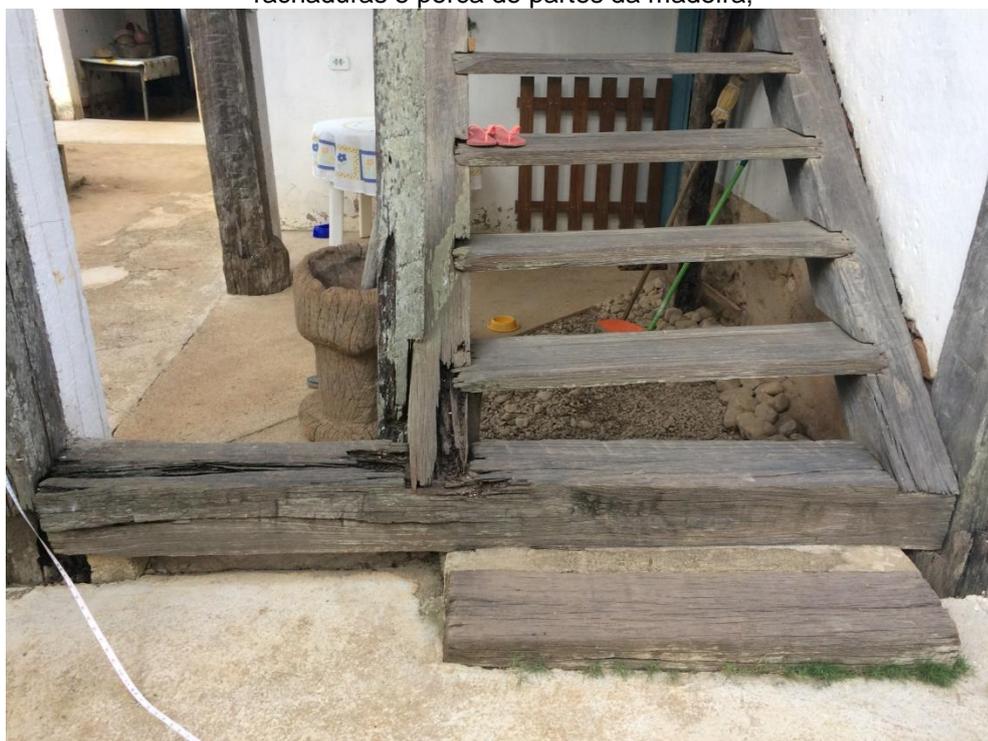
**Figura 15:** Detalhe da calçada na fachada sul; apresenta desbotamento de cor, apodrecimento, rachaduras e perda de partes da madeira;

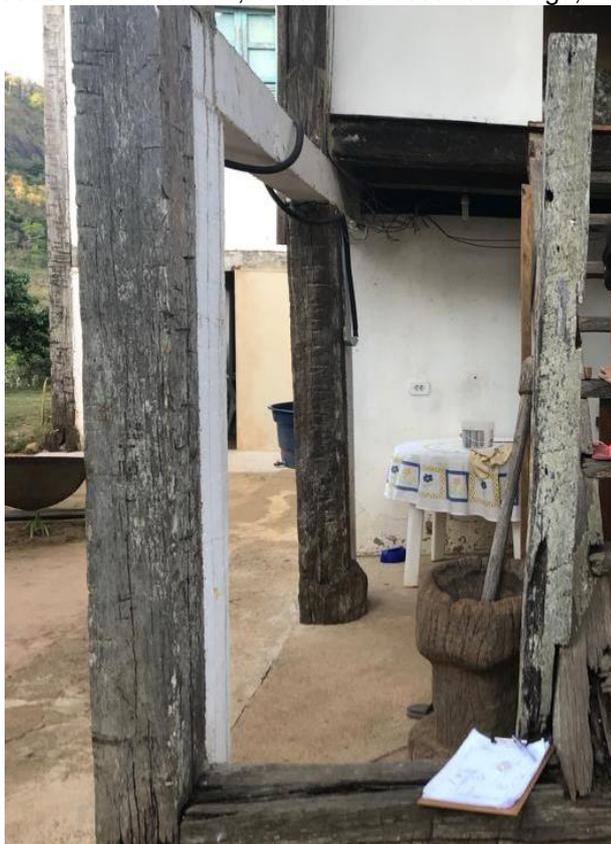
**Figura 16:** Parte da fachada sul; detalhe da estrutura de madeira com a superfície composta de muitas ranhuras e desbotamento da cor; umidade excessiva na viga; fiação elétrica exposta.

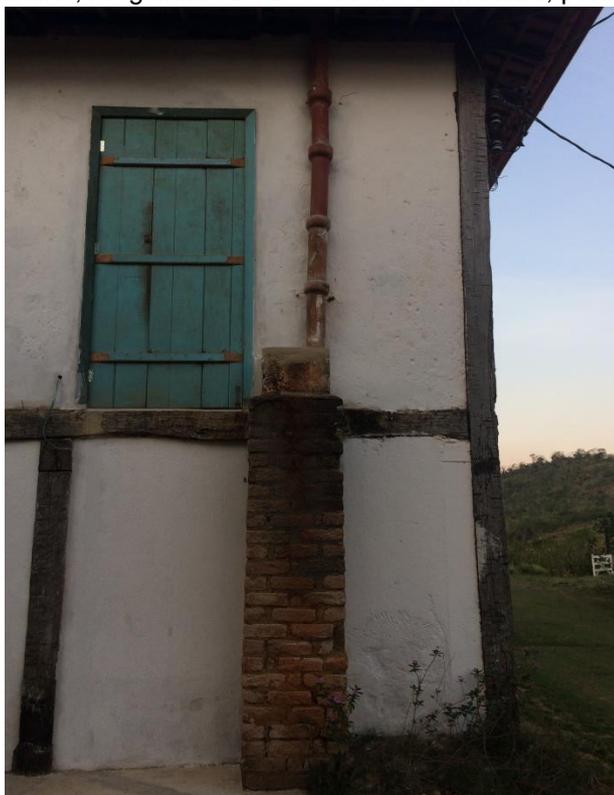
**Figura 17:** Parte da fachada sul; apresenta elementos não originais da construção, porta e chaminé; sujidade preta na chaminé; irregularidade da estrutura de madeira; parede sem uniformidade.

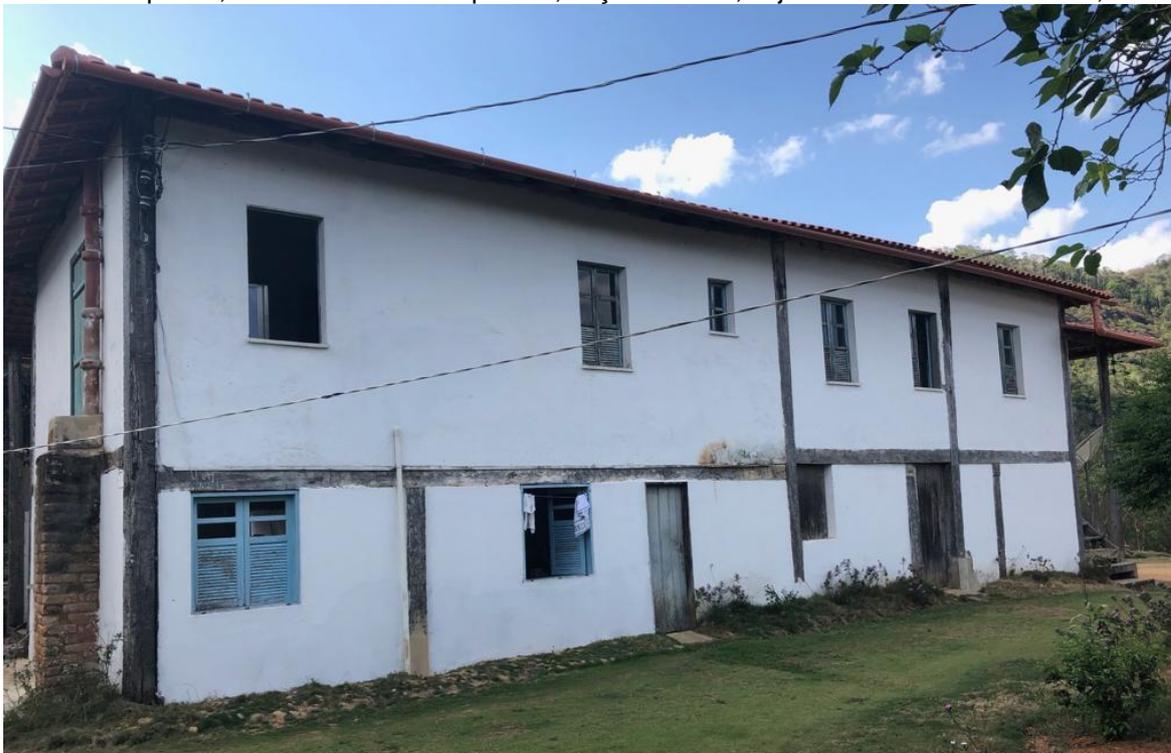
Os danos nesta fachada são variados. Como nas demais fachadas, a estrutura da edificação apresentam desbotamento de cor, acrescido de branqueamento de algumas partes. Nas esquadrias do tipo venezianas com vidro, na balsa e em uma porta inferior se repete o problema mencionado nas duas últimas fachadas para as janelas, o de grande sujidade que confere a cor preta sobre a pintura. Dessas janelas, a que está presente no lado esquerdo da parte superior tem perda de uma parte do vidro existente. Ainda tratando das esquadrias, existem duas que não possuem pintura (Figura 19) e sofrem danos advindos de condições externas, assim, são completamente escuras, o vão onde hoje está a porta inclusive era aberto, bem como a parede do lado imediatamente direito. Tanto a escada quanto a torre da chaminé são comuns às fachadas norte e sul, respectivamente, logo apresentam os danos já citados: na escada, instabilidade dos degraus, substituição de alguns desses de madeira por outros feitos em concreto e desbotamento da cor; na chaminé, desprendimento de tijolo e sujidade preta. A superfície da parede possui suave irregularidade, mas com ponto significativo de mofo e umidade (Figura 20). Além disso, há elementos inseridos posteriormente a construção da edificação, fiação elétrica (inclusive a coluna de madeira esquerda funciona também poste) e tubulação com saída de água. Vegetação em frente à fachada não permite que a visão seja completa quando olhada de frente.

**Figura 18:** Vista geral da fachada lateral esquerda da edificação (Fachada Leste); sujeidade nas esquadrias, desbotamento causado por intempéries; presença de calhas e condutores verticais de água pluviais não originais; desbotamento da estrutura de madeira e da escada causado por intempéries; mofo e umidade na parede; fiação elétrica; sujeidade na torre da chaminé;

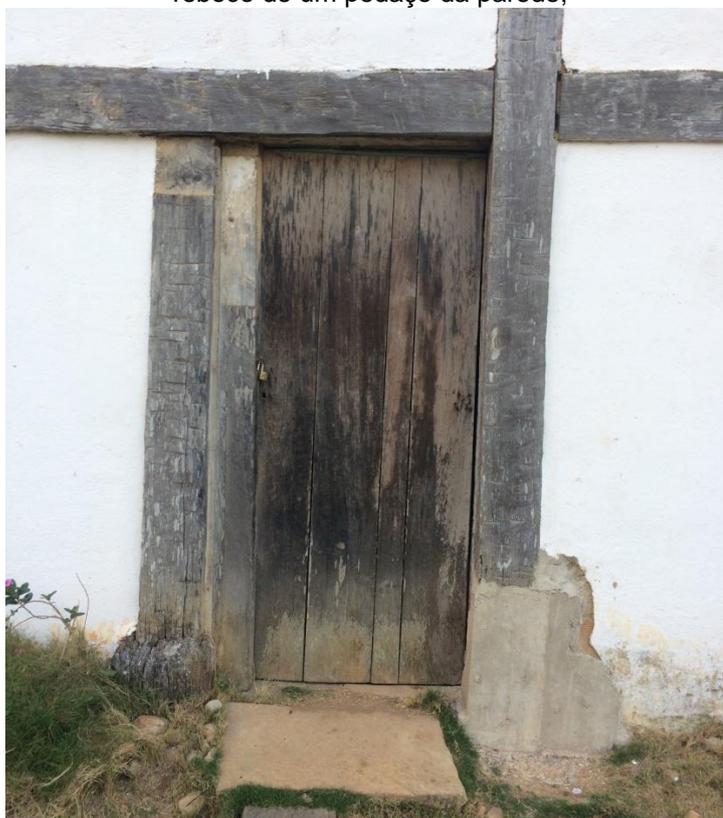
**Figura 19:** Detalhe da porta de madeira; apresenta processo de desgaste, superfície com cor escura; reboco de um pedaço da parede;

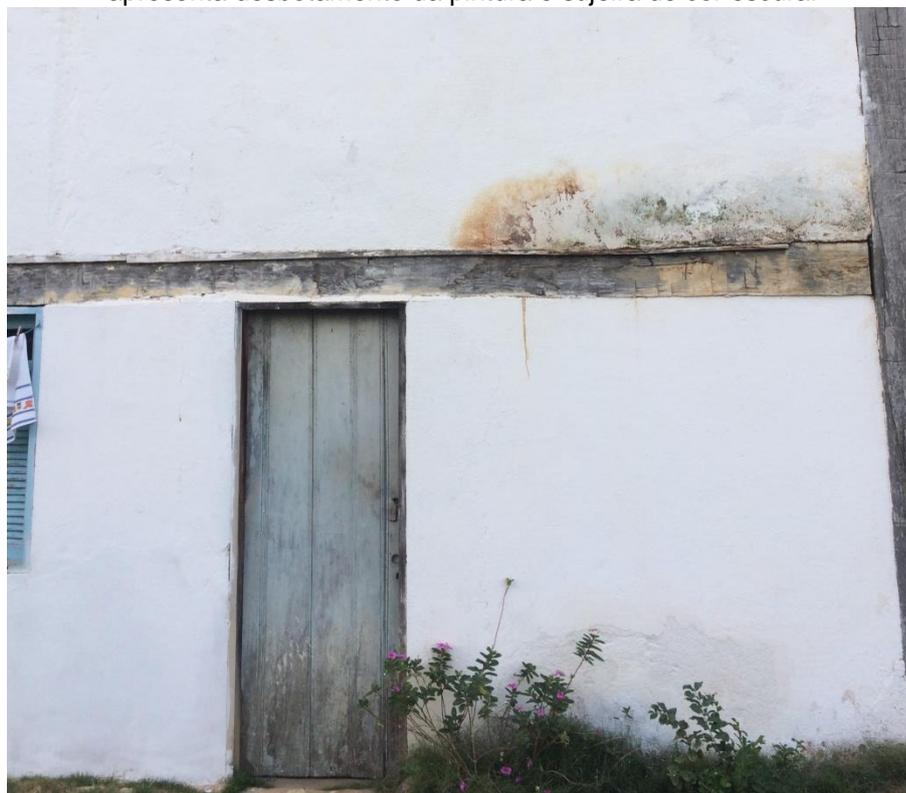
**Figura 20:** Parte da fachada leste; detalhe da parede com a presença de mofo e umidade; porta apresenta desbotamento da pintura e sujeira de cor escura.

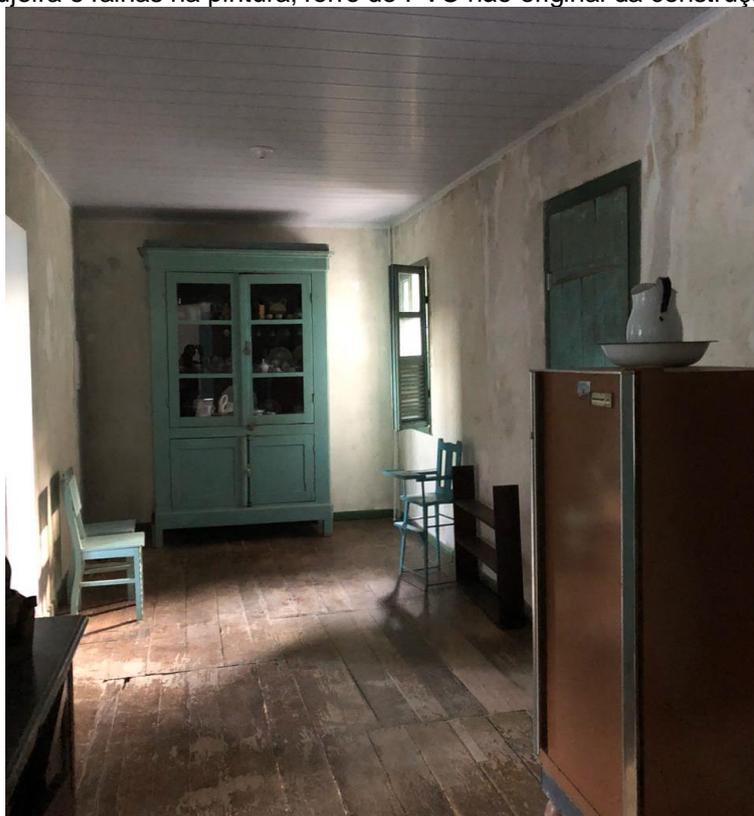
**Figura 21:** Vista da antessala; piso de madeira peroba original bastante desgastado; parede com sujeira e falhas na pintura; forro de PVC não original da construção.

Internamente, foram notados apatia e danos no assoalho de madeira com maior incidência na antessala. Proceder com regularização da superfície através do lixamento, posteriormente envernizá-lo com resina incolor. As paredes com pintura também serão reparadas com limpeza, remoção de pintura antiga e dada nova pintura.

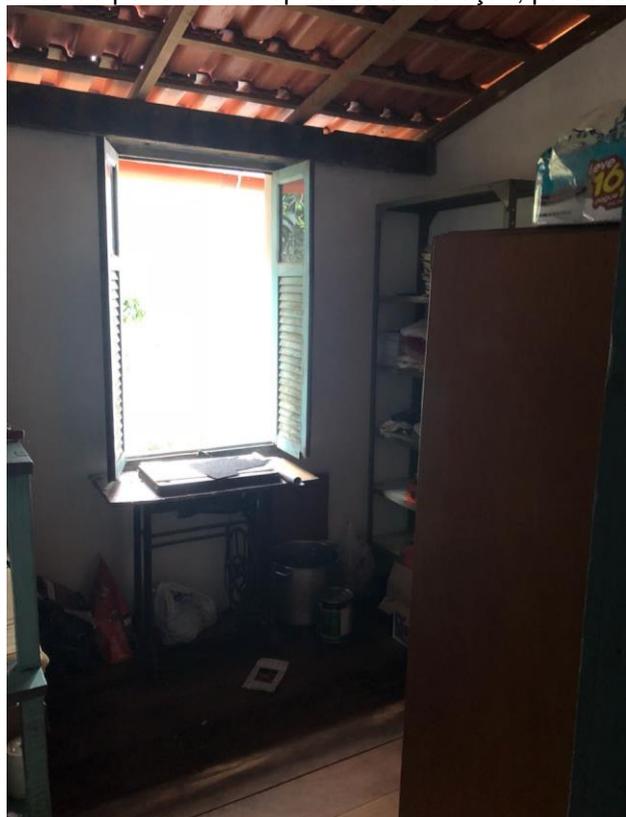
**Figura 22:** Depósito; ambiente não original da construção; piso de madeira não original; telhado e madeiramento aparente não pertencem a época da construção; paredes com pintura branca.

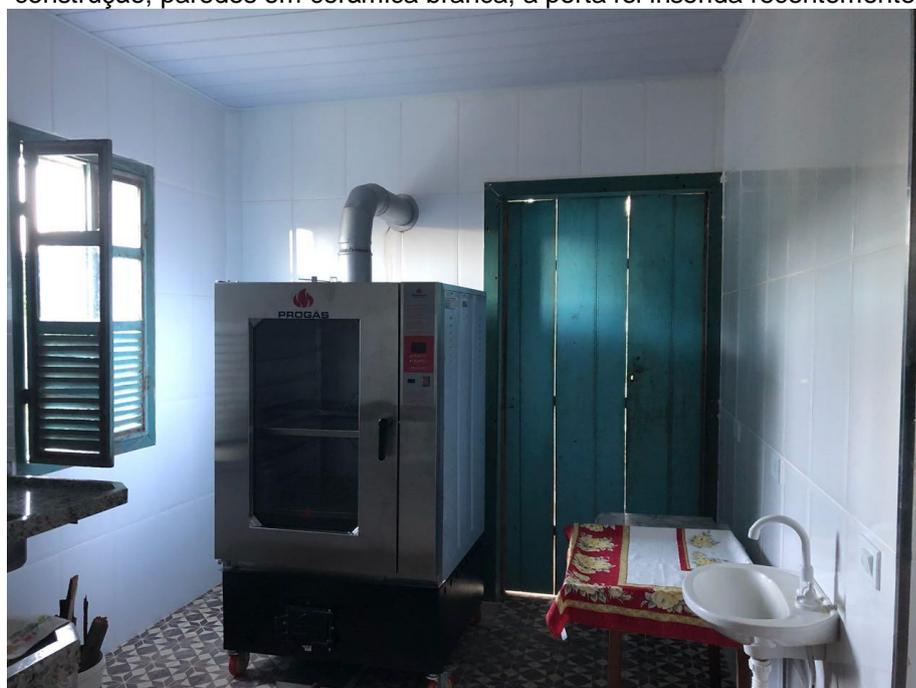
**Figura 23:** Vista da cozinha 1; piso de ladrilho com razoável desgaste; forro PVC não original da construção; paredes em cerâmica branca; a porta foi inserida recentemente.

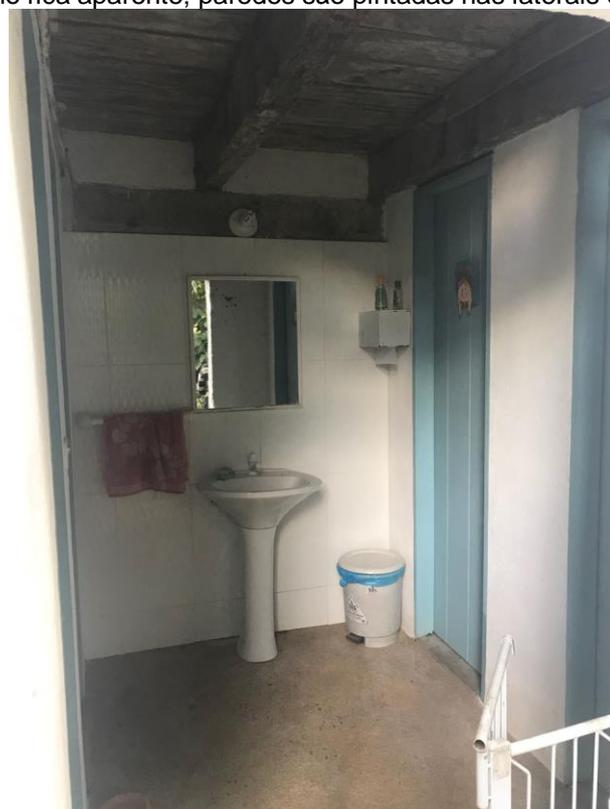
**Figura 27:** Vista dos sanitários; ambiente não original da construção; piso em cimento grosso; não possui forro, o assoalho fica aparente; paredes são pintadas nas laterais e há cerâmica no fundo.
