PATOLOGIAS NA CONSTRUÇÃO CIVIL - FISSURAS E TRINCAS: ESTUDO DE CASO EM UMA ESCOLA ESTADUAL DO MUNICÍPIO DA SERRA

Este trabalho é um estudo de caso das patologias na construção civil em uma edificação situada em Serra-ES onde funciona uma escola da rede pública. Essa construção foi entregue há 07 anos, portanto, trata-se de uma edificação recente. A partir das observações e de coletas de dados através de visitas técnicas, pode-se constatar que a estrutura da construção apresenta patologias como: fissuras e trincas. A pesquisa possui o objetivo de identificar as origens dessas patologias, pois são visíveis e causam insegurança aos usuários que ocupam o edifício diariamente. Através das investigações pode-se constatar que as patologias são advindas do uso de materiais de baixa qualidade, assim, faz-se necessário um estudo de caso para indicar os tratamentos adequados para solucionar os problemas identificados, de forma a aumentar a vida útil dessa construção. O foco é investigativo, à vista disso, a correção deve ser efetuada de maneira adequada e cumprindo as normas necessárias para não causar danos em outras regiões da edificação. O engenheiro civil deve estar atento às peculiarida

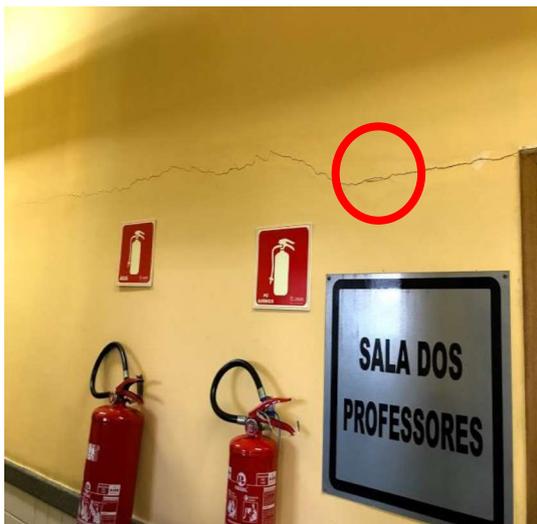
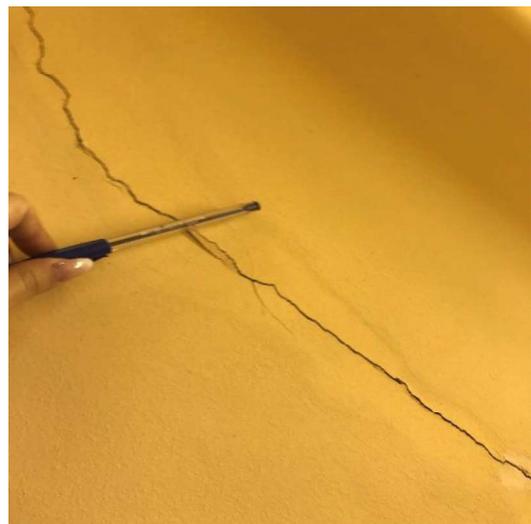
Figura 2 - 2(a) e 2(b) – Corredor localizado na área administrativa, 1º andar

Nas Figuras 2(a) e 2(b), 3(a) e 3(b), 4(a) e 4(b), 5(a) e 5(b), 6(a) e 6(b), 7(a) e 7(b), 8(a) e 8(b), 9(a) e 9(b), 10(a) e 10(b) com a imagem abrangente na parte (a) e aproximada na parte (b), pode ser observado e constatado um tipo de fissura inativa, que possivelmente surgiu por não haver nenhum tipo de prevenção ou manutenção durante o longo período de espera para conclusão da obra e também pós entrega.

Para realizar o tratamento das patologias apresentadas: fissuras e trincas propõe-se que haja uma base atribuída por revestimento, concreto ou alvenaria de vedação, assim, dar-se-á a regulamentação dessa superfície para receber os outros materiais necessários para conclusão do tratamento.

Seguindo a metodologia de Thomaz (1989), recomenda o uso de sulco retangular de 20mm de largura e 10mm de profundidade, e deve-se dessolidarizar o selante aplicado na fissura por uma fita de polipropileno. Esses cuidados são tomados para que a camada de regularização não concentre tensões, distribuindo-as ao longo dos 20mm de largura.

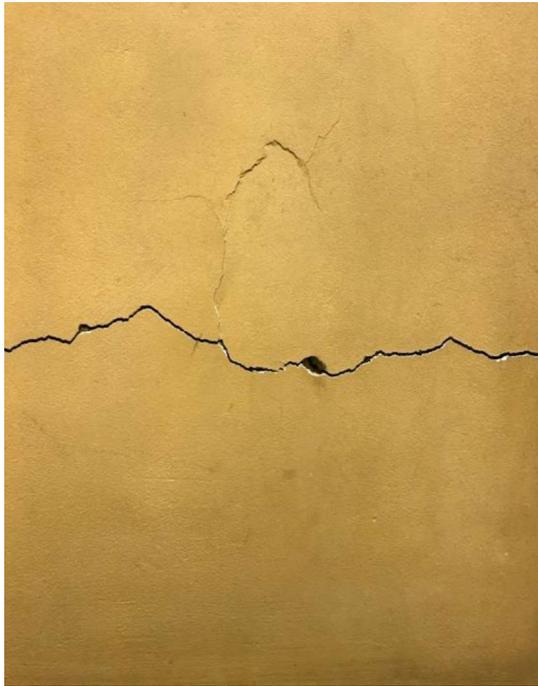
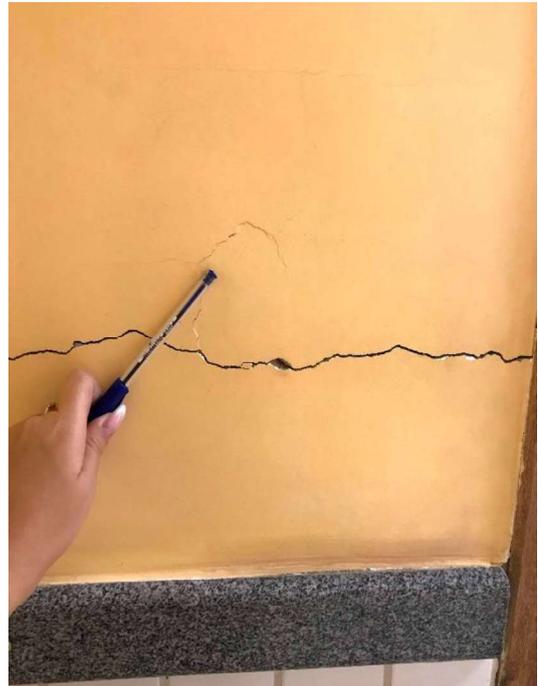
Figura 3 - 3(a) e 3(b) – Corredor localizado na área administrativa, 1º andar

Nas Figuras 3(a) e 3(b), 4(a) e 4(b), 8(a) e 8(b) observa-se a presença de trincas, sendo essas com representatividade de 0,5mm a 1,0mm de abertura, assim, deixa claro que o grau de gravidade é maior, elas podem ser originadas a partir da dilatação das lajes provocada pela variação de temperatura, com isso, acontece o cisalhamento nas paredes. Esse tipo de fissura é predominante em paredes longas (o que se aplica ao caso apresentado), pois há grande movimentação térmica das lajes, surgindo fissuras horizontais onde sua inclinação pode chegar a 45 graus em direção ao teto, nas paredes transversais.

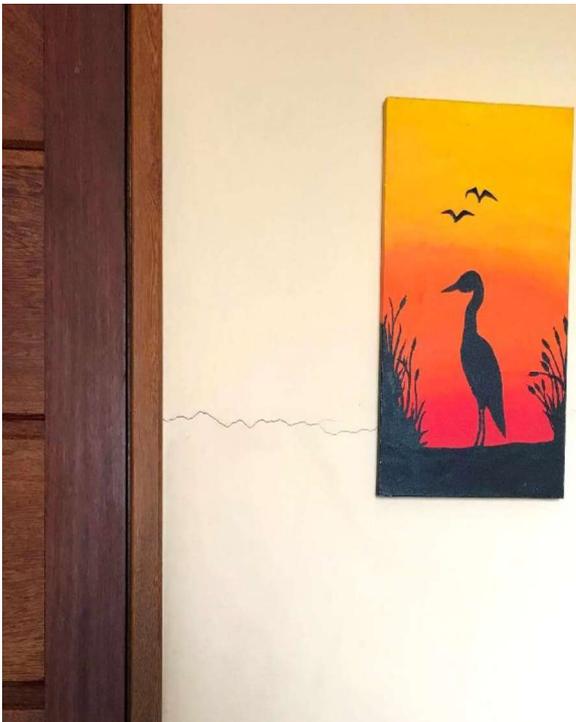
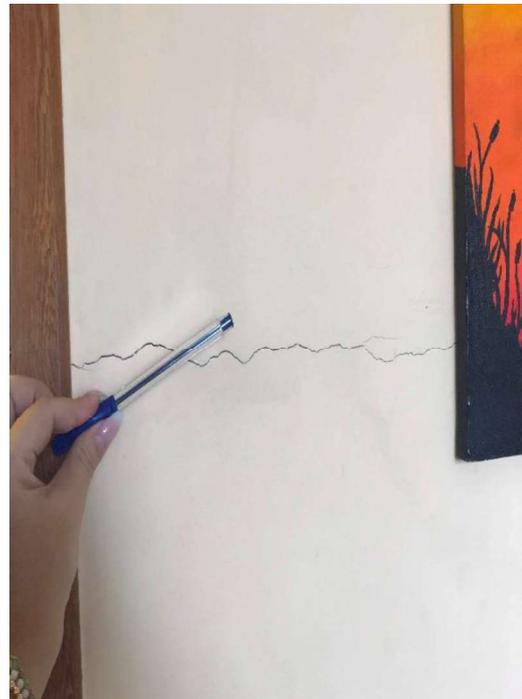
Figura 6 - 6(a) e 6(b) – Sala da Coordenadora Pedagógica, localizada no 1º andar

Já nas figuras 6(a) e 6(b), 9(a) e 9(b) pode-se identificar que há fissuras compridas e finas que não apresentam muita profundidade, desta forma, presumi que tais fissuras estejam comprometendo apenas as camadas de massa corrida e pintura, sua abertura, de acordo com as normas, é representada por até 0,5mm, elas podem ser provenientes do encolhimento da argamassa, o que pode ocasionar fissuras que chegam próximo ao ângulo de 90 graus.

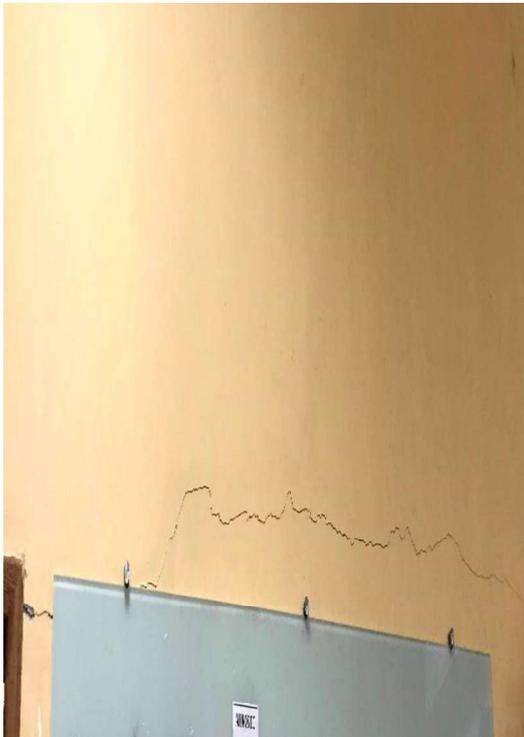
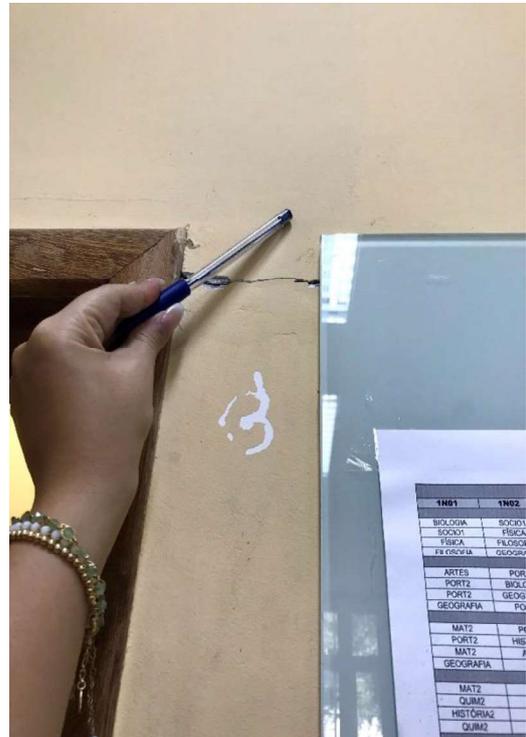
Figura 8 - 8(a) e 8(b) – Sala dos professores, localizada no 1º andar

O tipo de fissura apresentado nas Figuras 8(a) e 8(b) geralmente é proveniente da concentração de tensões que há em torno dos vãos das esquadrias, sendo que é comum esse aparecimento de fissuras, tanto nos vãos de portas, como também nos vãos de janelas, sua origem se dá pela o encurtamento da laje, o que causa um retração, assim, surgem esse tipo de fissura.

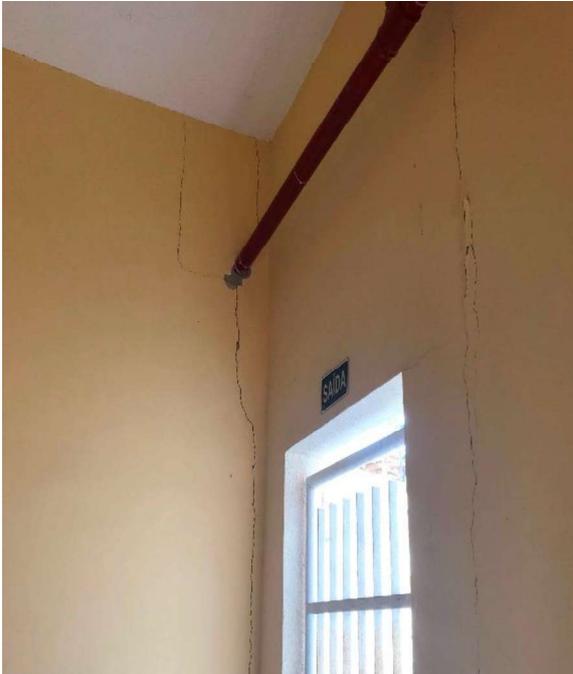
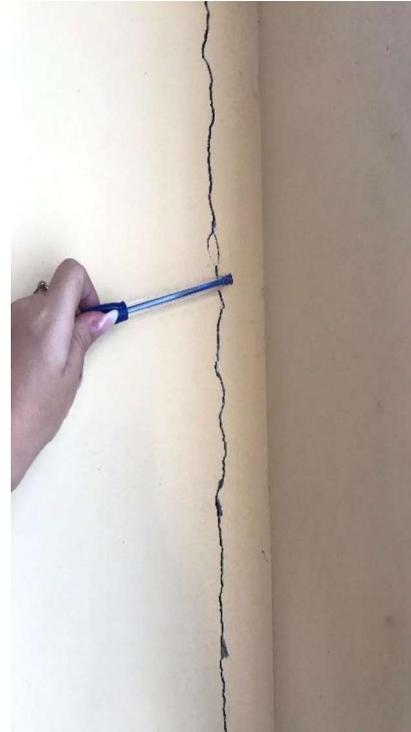
Figura 10 - 10(a) e 10(b) – Corredor localizado no subsolo 2

Nas Figuras 10(a) e 10(b) também há trincas entre 0,5mm a 1,0mm, esse tipo de fissura pode ocorrer a partir dos carregamentos desbalanceados, ou seja, na fundação, as vigas existentes podem ser bastante flexíveis, desta forma, em regiões próximas as aberturas, como janelas e portas haverá concentrações maiores, pois os carregamentos nesse tipo de fissura se exibem verticalmente.
