ESTUDO DE CASO DAS PATOLOGIAS EM FACHADAS: ORLA DE GURIRI-ES

Bruno de Souza Caliarí¹, Elias Machado Gasparini¹, Wellis de Andrade Souza¹, Lucas Fernandes da Silva Goltara²

1- Acadêmicos do curso de Engenharia Civil

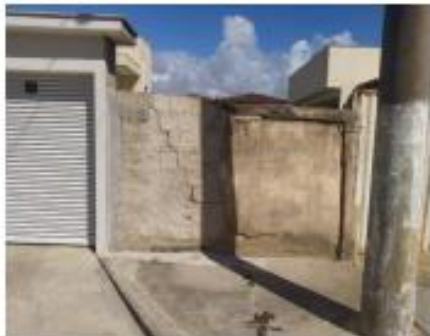
Alvenaria de fachada com rachadura e risco de queda

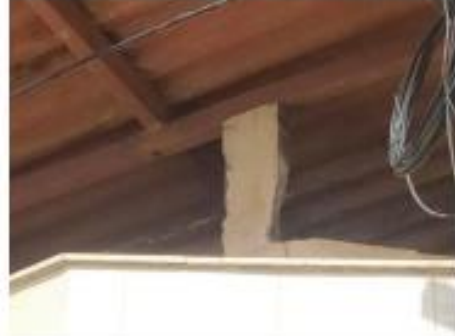
Viga com ferragem exposta e deslocamento

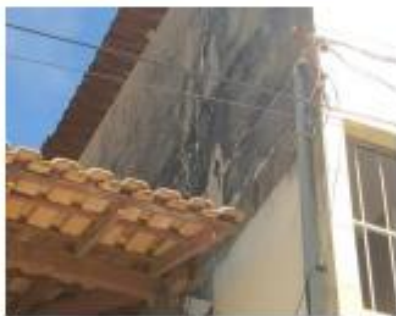
Mancha, eflorescência e bolor na alvenaria

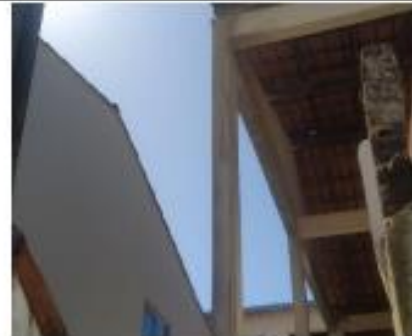
Fissura e trinca em pilar originado na viga

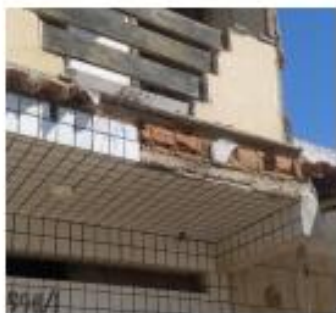
Fachada em degradação avançada

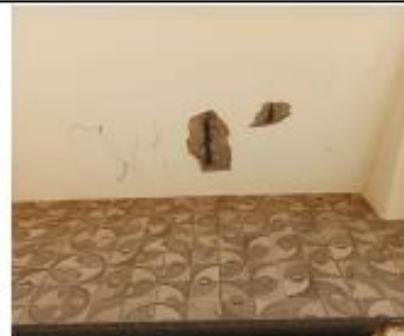
Viga em estado corrosivo o ocasionando deslocamento

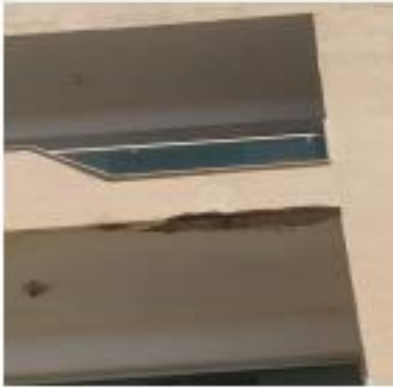
Deslocamento e corrosão

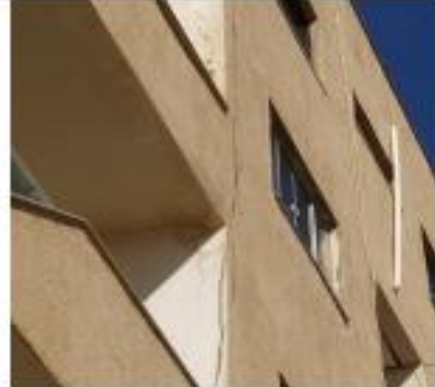
Mancha e fissura na fachada do edifício

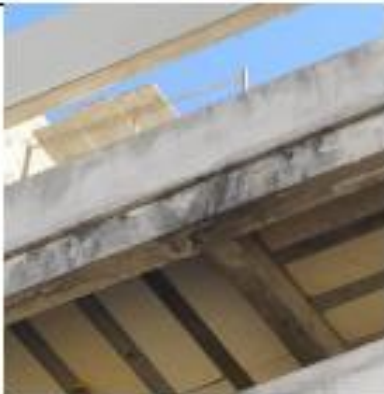
Viga com infiltração, mancha, fissura e corrosão

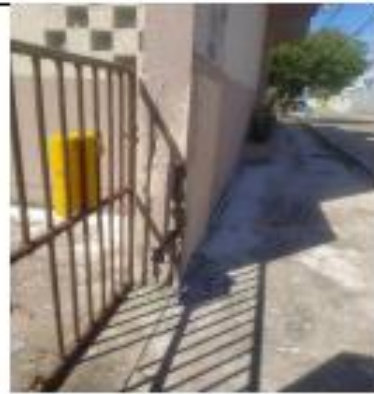
Corrosão de pilar com deslocamento

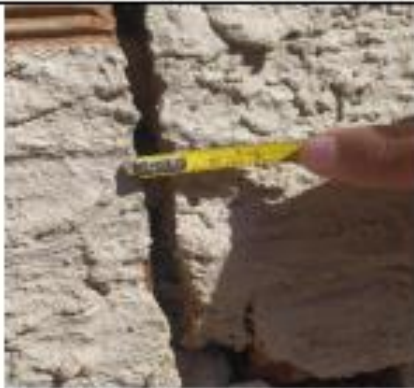
Rachadura com mais de 1cm

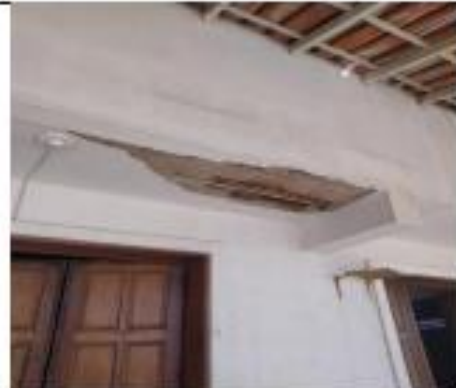
Deslocamento com ferragem exposta

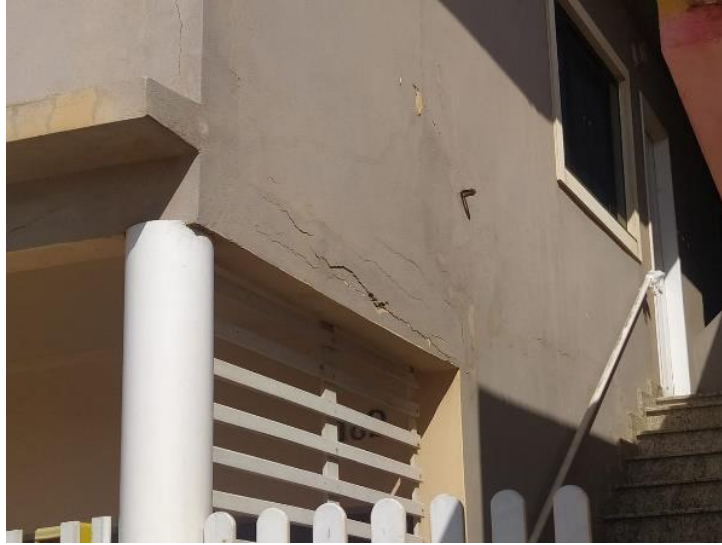
Fissuras, trincas e rachadura manifestam-se geralmente através pelo tensionamento da tração devido à fragilidade de materiais como o concreto e materiais cerâmicos. Tal fato ocorre já que os materiais requisitados não suportam o maior esforço exigido que a resistência suporta, deste modo, incide a ocorrência de falhas e abertura (OLIVEIRA, 2016) (Imagem 1 – Apêndice B).

Imagem 1: Fissura em viga

Helene (2003) confirma que, o procedimento de reparo da fissura inicia desde a limpeza até a preparação de base, essa, refere-se à superfície de realização do reparo. A norma 080/2006 do Departamento Nacional de Infraestrutura de Transporte (DNIT) enfatiza que há divergentes meios de limpeza, que sofrem variabilidade conforme o estado do elemento, materiais limitados, localização, dimensão da fissura. Portanto, cotidianamente são desenvolvidos novos materiais capazes de serem utilizados em reparos e evoluírem o mercado consumidor (GRANATO, 2002).

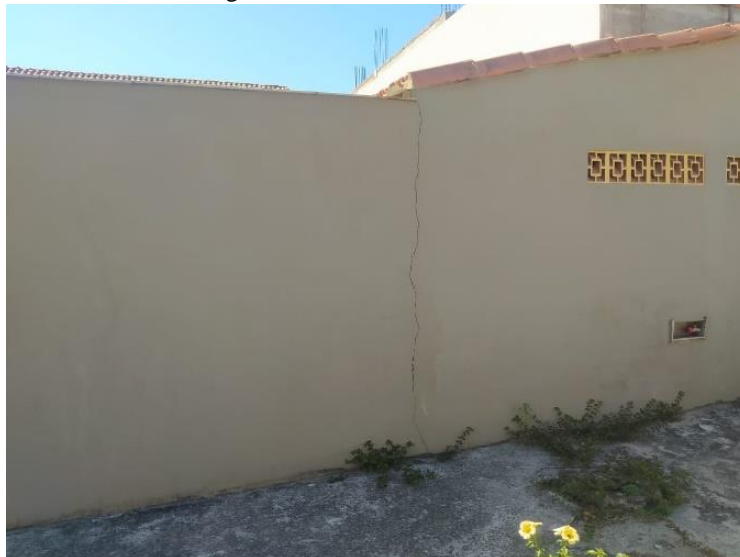
Através do pressuposto, nota-se que, fissuras e trincas ocorrem em vigas e alvenarias de fachadas (Imagem 2- Apêndice B), essas, demonstram fragilidade na construção apresentando sinais para identificar a origem de tal patologia e suas devidas precauções, além disso, oferecem riscos aos indivíduos que frequentam o recinto, ademais, encontra-se na área externa da moradia, prejudicando a estética.

Imagem 2: Fissura em alvenaria de fachada

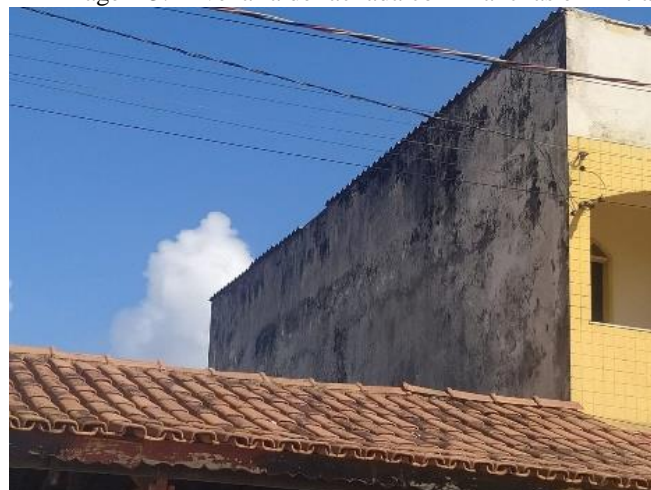
Imagem 3: Alvenaria de fachada com manchas e infiltração

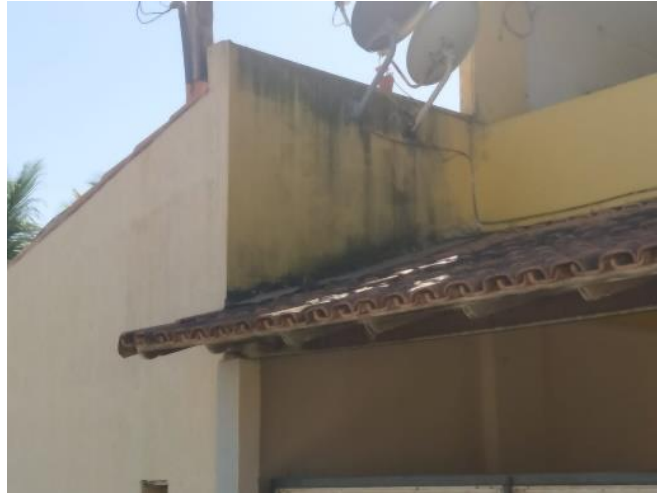
a outras alvenarias que se encontram longe da praia (Imagem 4- Apêndice B), entretanto, mesmo as construções mais distantes do mar sofrem também com infiltrações ocasionando manchas escuras.

Imagem 4: Alvenaria de fachada com manchas e infiltração

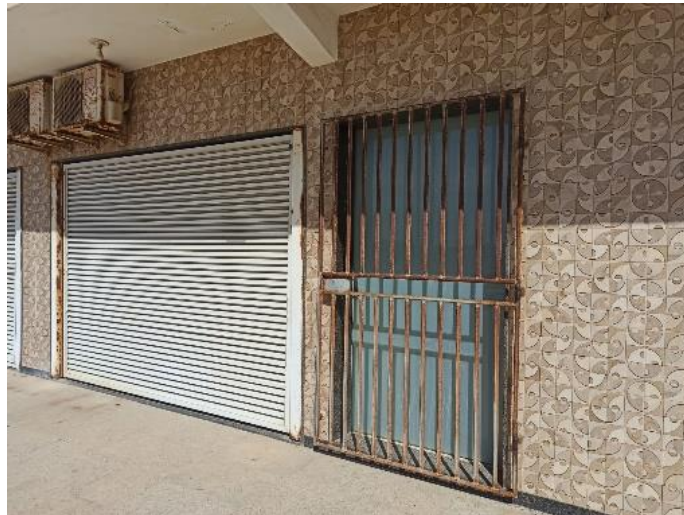
Dentre as patologias envolvidas, a corrosão, foi identificada com mais frequência; esta, sofre total influência do ambiente ao entorno do metal como maior agravante. Como o ambiente de estudo é a orla da praia, se ateu ao fator do ambiente ser bastante significativo quando se trata desta patologia. Devido a umidade e presença de sais, além dos portões, grades, esquadrias e diversos metais presentes nas fachadas em estado de corrosão, também foi observado na armadura exposta das construções e as mesmas, com sinais claros do efeito corrosivo (Imagem 5- Apêndice B).

Imagem 5: Grade em estado de corrosão

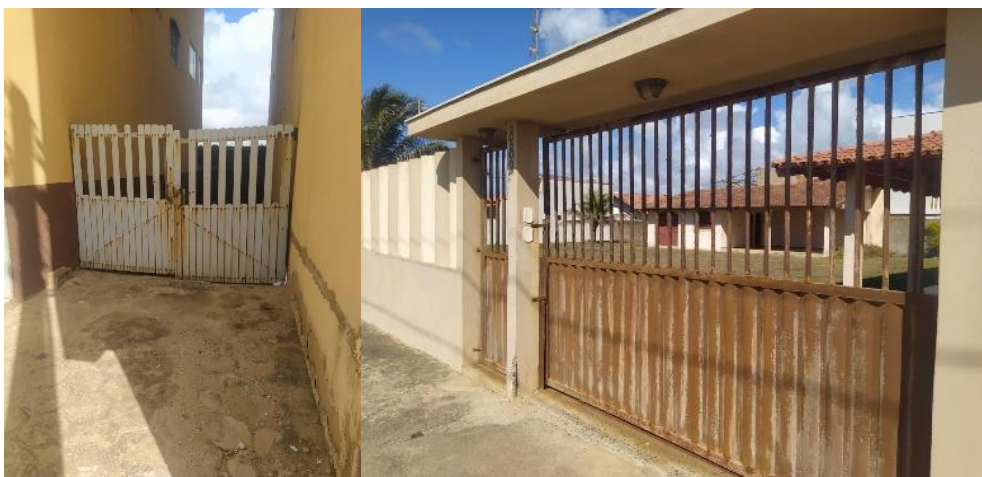
Imagem 6: Portão da fachada em estado de corrosão

Portanto, para recuperação e controle dos efeitos causados pela patologia, recomenda-se total substituição do material, em função do nível de corrosão que se encontram (Imagem 6- Apêndice B). Aconselha-se a retirada da parte mais afetada e, posteriormente, a aplicação de tintas anticorrosivas ao longo da extensão da área, dependendo da gravidade em que se encontra, o linchamento e o reforço de pintura é suficiente.
