**FACULDADE MULTIVIX DA SERRA
CURSO DE GRADUAÇÃO EM ARQUITETURA E URBANISMO**

**ANÁLISE DE MANIFESTAÇÕES PATOLÓGICAS EM
REVESTIMENTOS ARGAMASSADOS E CERÂMICOS DE
FACHADAS EM UMA EDIFICAÇÃO: ESTUDO DE CASO**

Projeto de Pesquisa do Curso de Graduação em Arquitetura e Urbanismo apresentado à Faculdade MULTIVIX da Serra, como requisito para a avaliação.

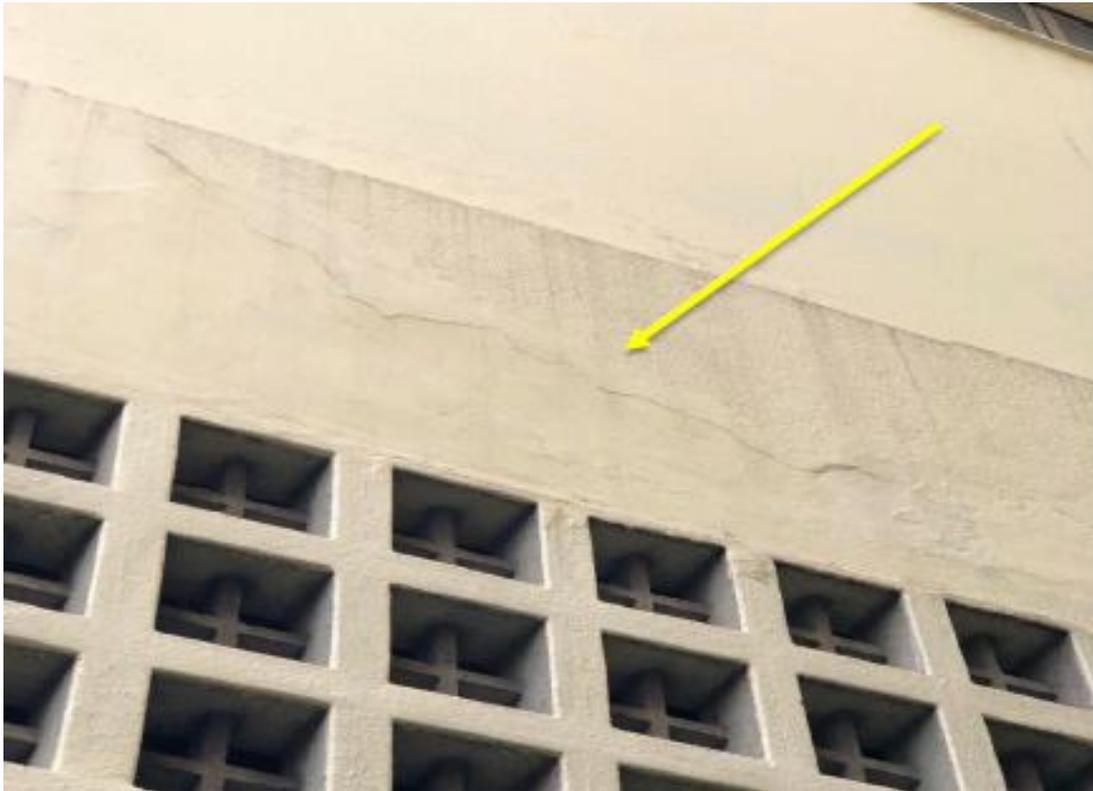
Figura 03 – Fissura no revestimento argamassado da fachada da edificação

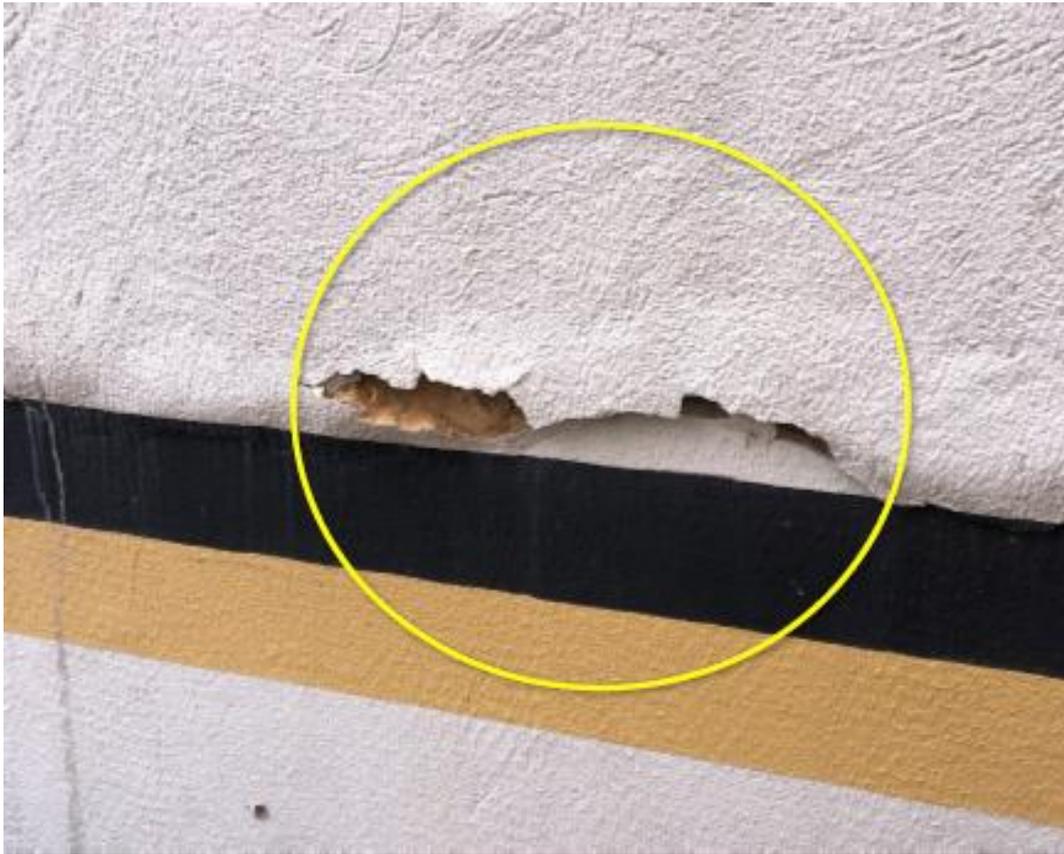
Figura 04 – Desplacamento do revestimento argamassado da fachada da edificação

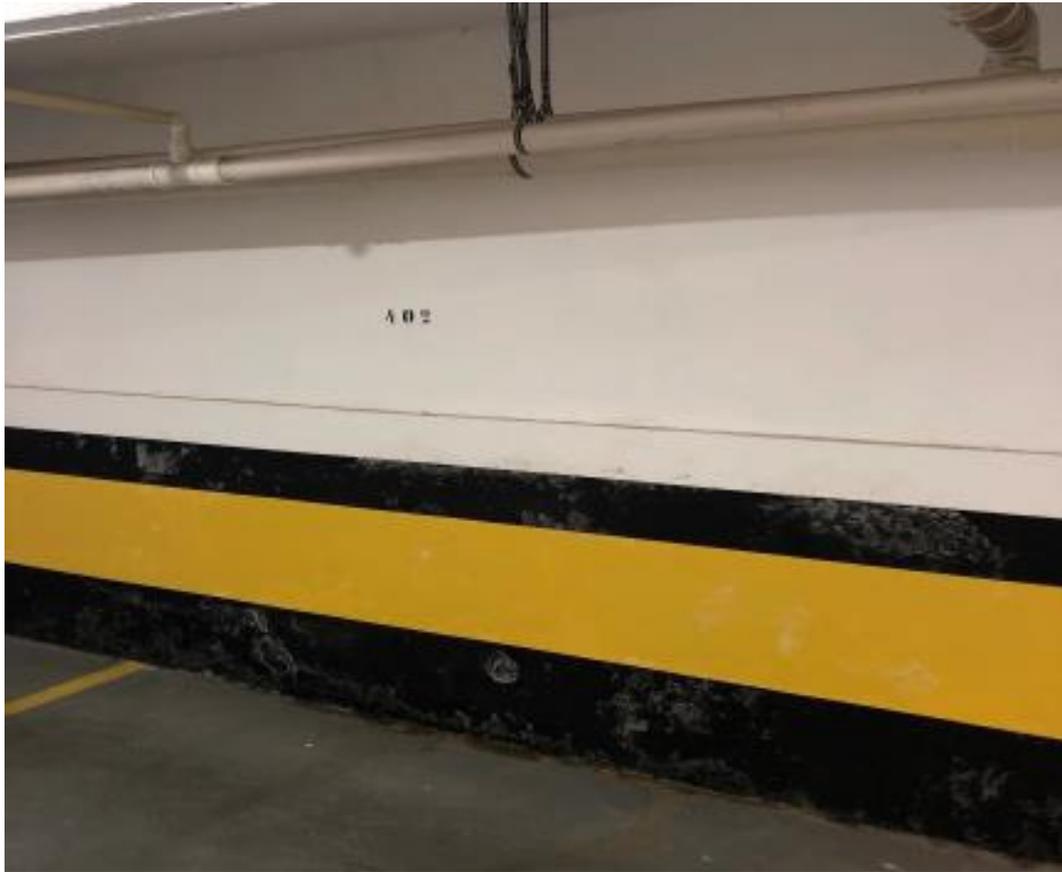
Figura 05 – Eflorescência no revestimento argamassado da edificação

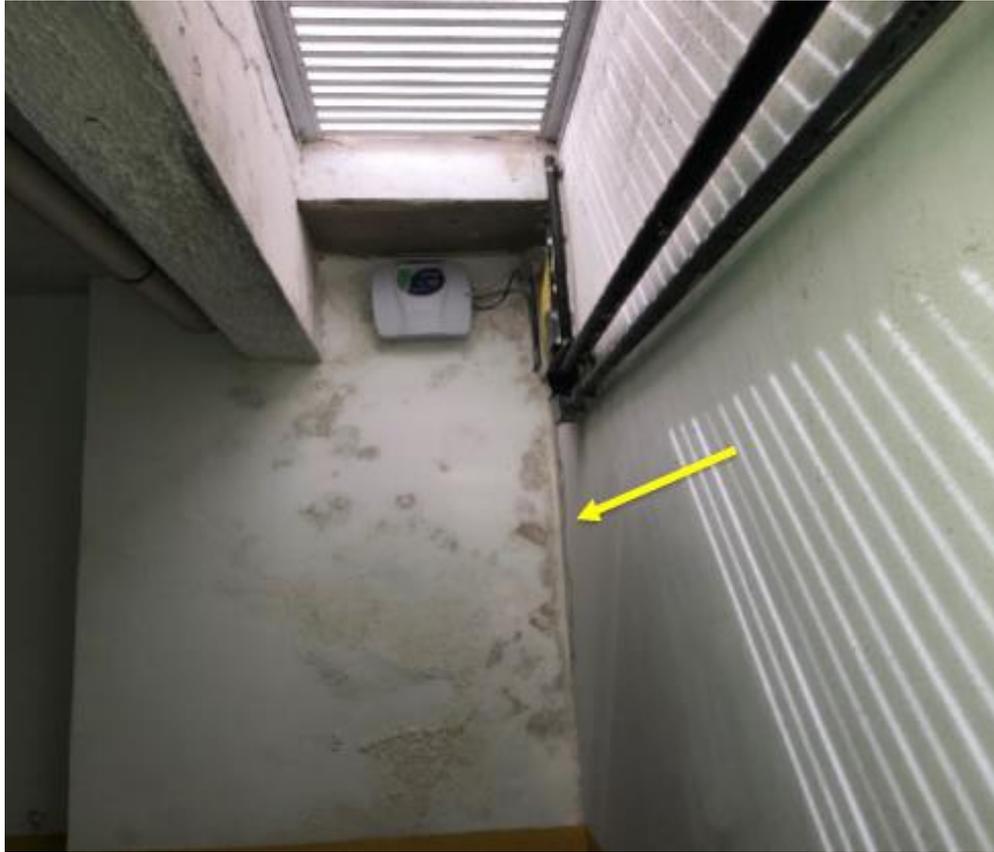
Figura 06 – Aparecimento de manchas de bolor no revestimento argamassado da edificação

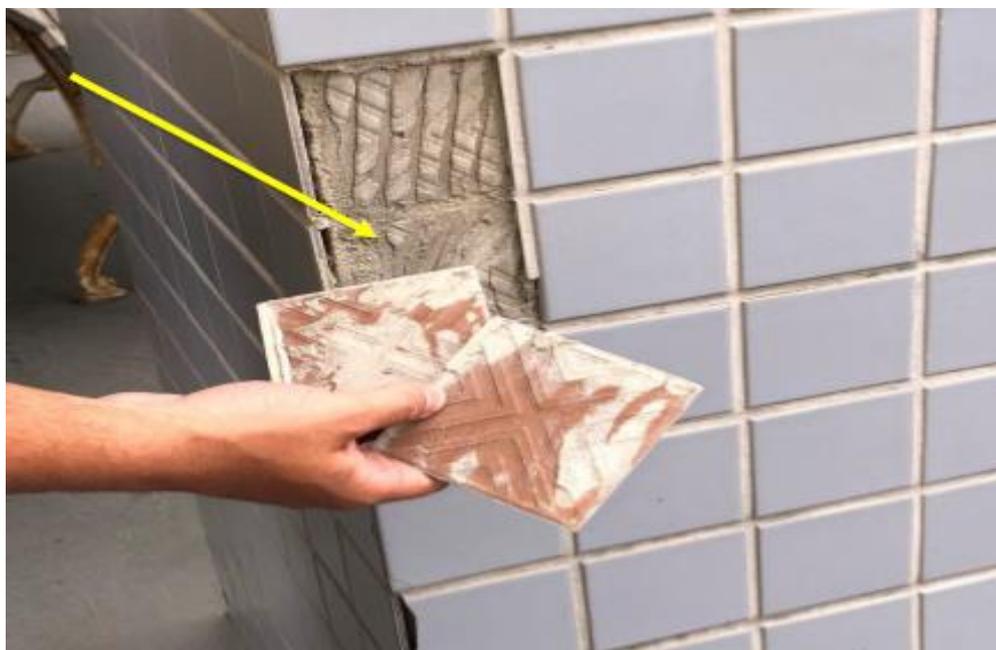
Figura 08 – Camadas do revestimento cerâmico deslocadas

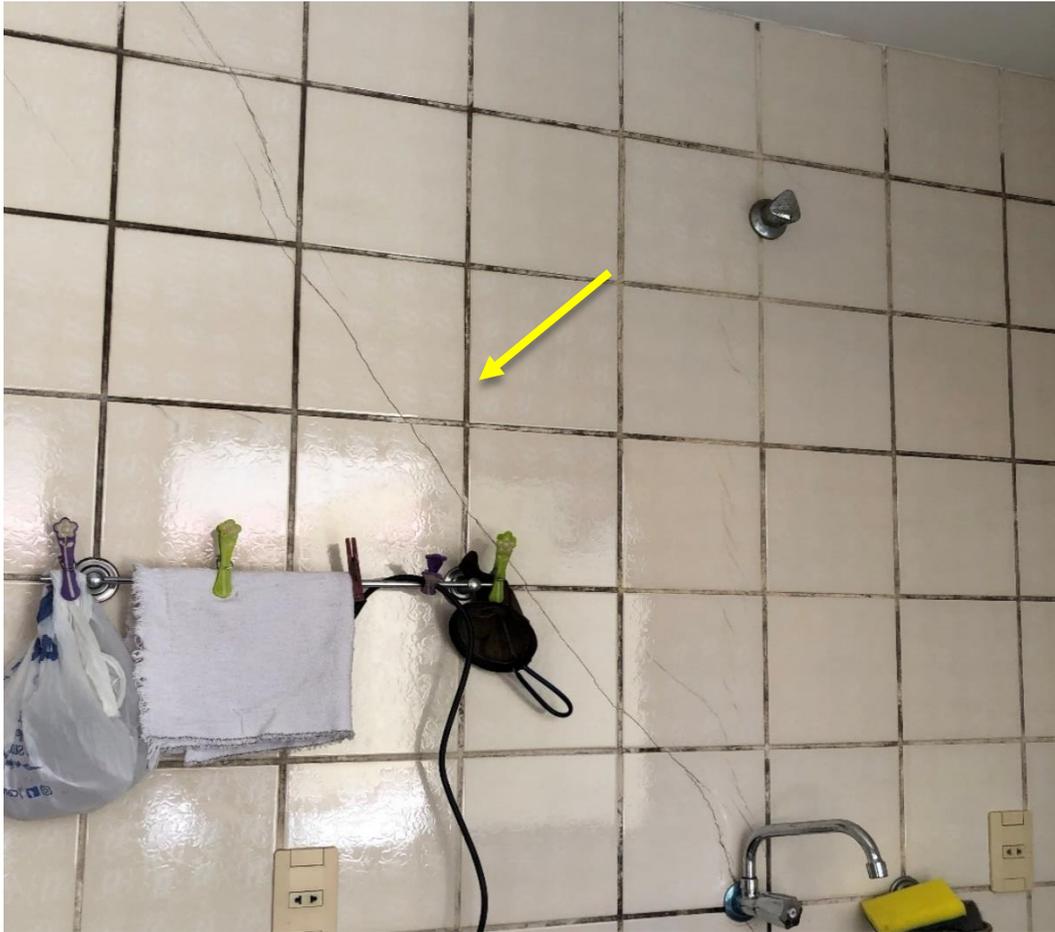
Figura 09 – Trincas nos revestimentos cerâmicos

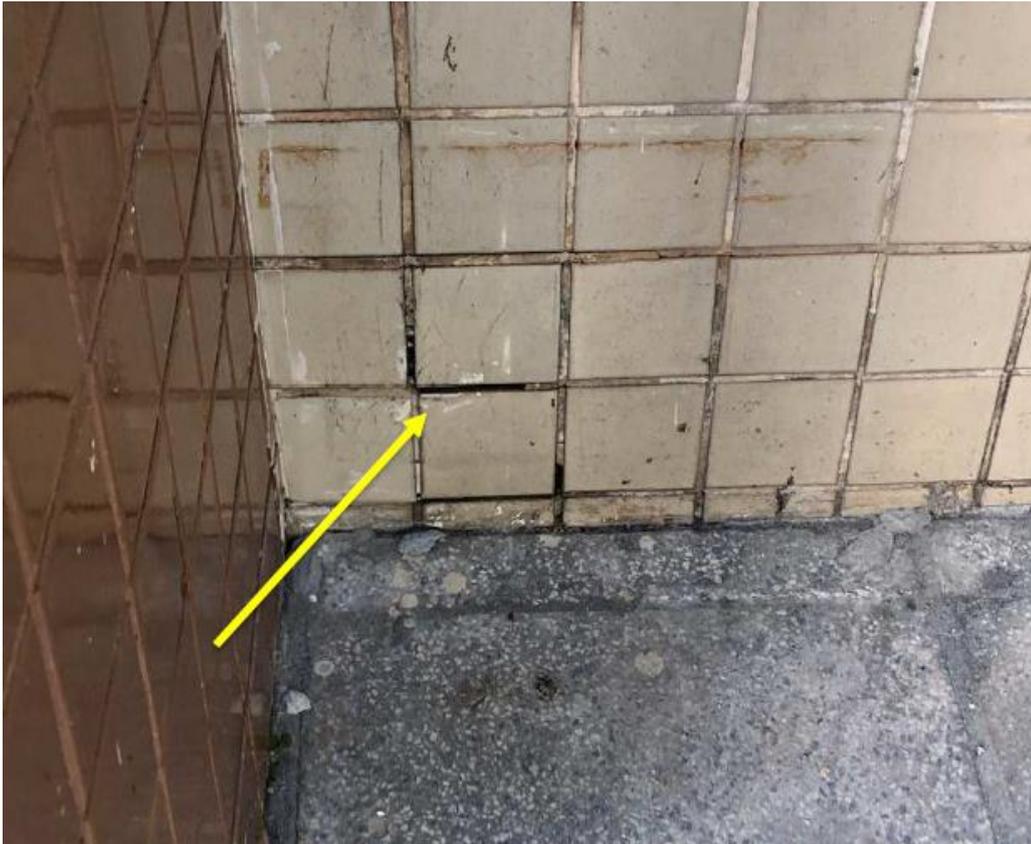
Figura 10 – Deterioração das juntas dos revestimentos cerâmicos

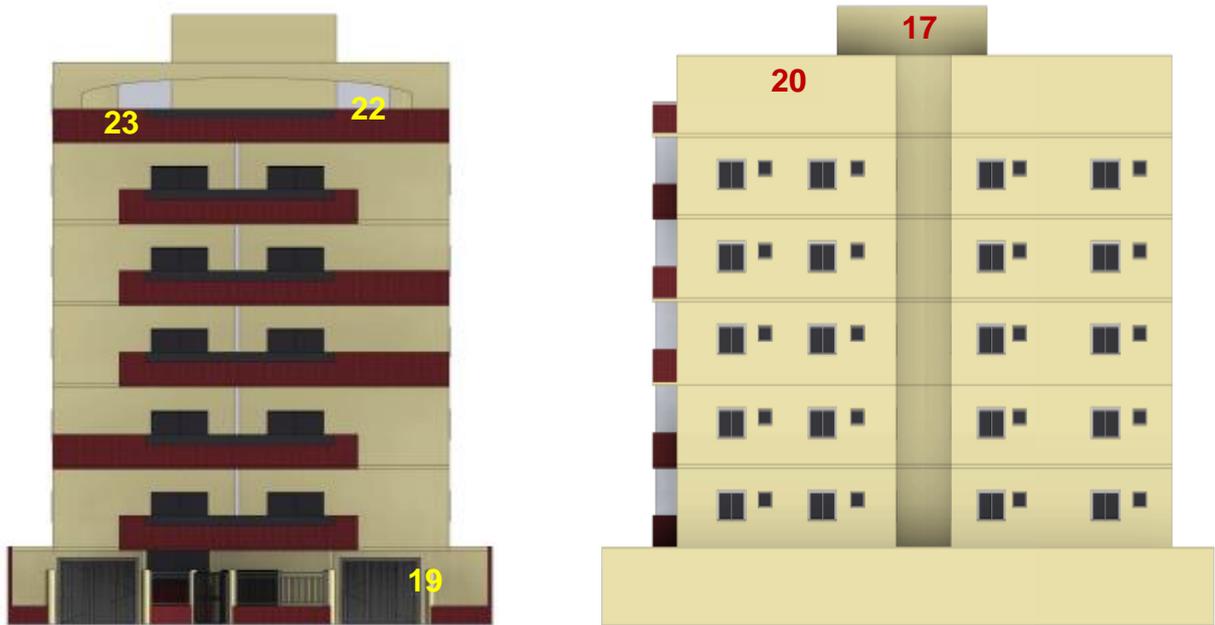
Figura 15 – Identificação das anomalias nas fachadas frontal e lateral direito da edificação

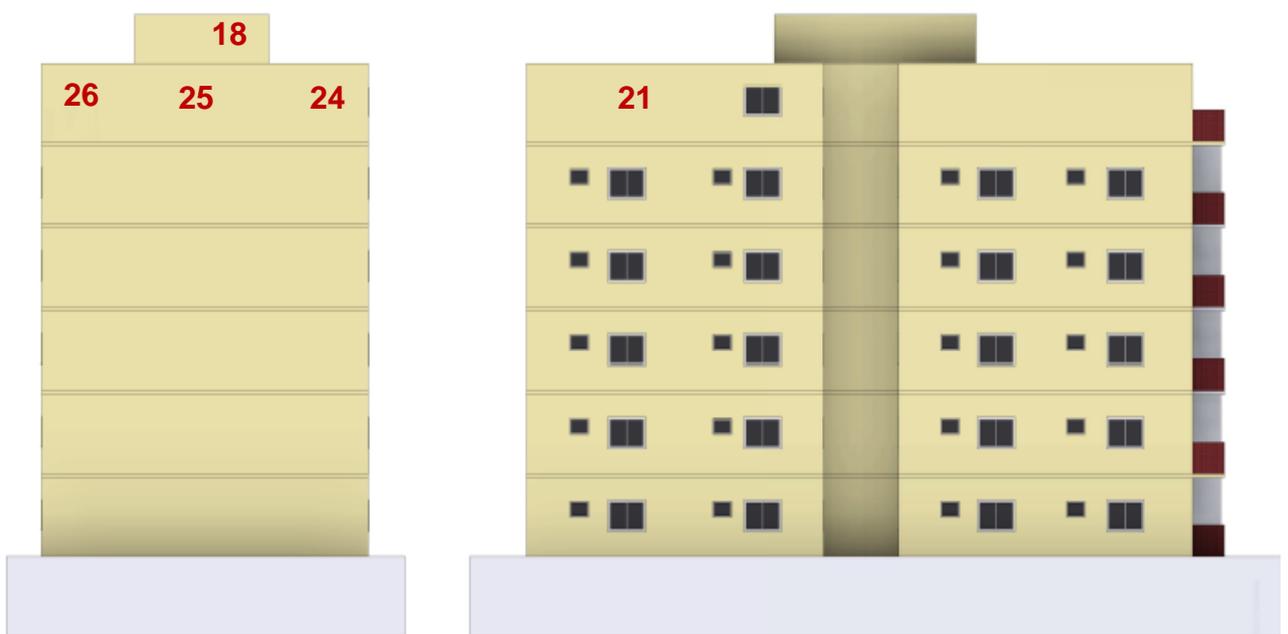
Figura 16 – Identificação das anomalias nas fachadas do fundo e lateral esquerdo da edificação

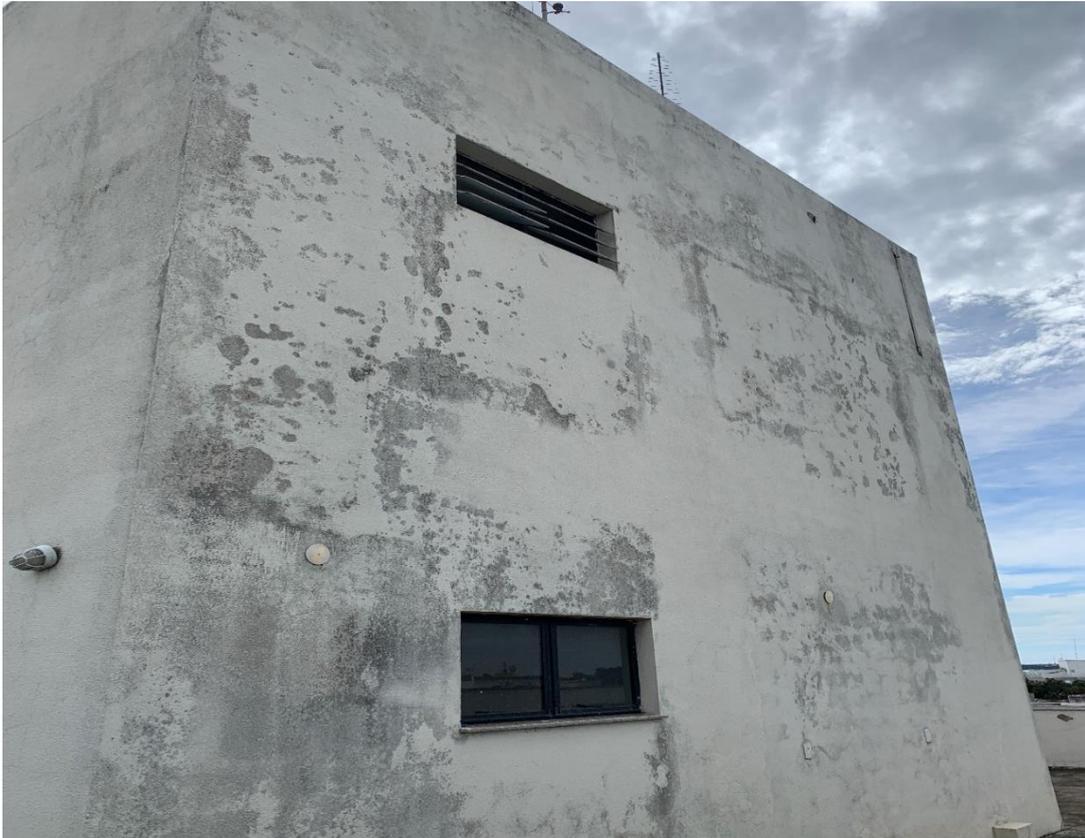
5.1.1 Pintura desgastada nas alvenarias do reservatório de água superior

Figura 17 – Pintura desgastada nas alvenarias do reservatório de água superior

Causa provável: Tinta não adequada para ambientes externos / falta de manutenção

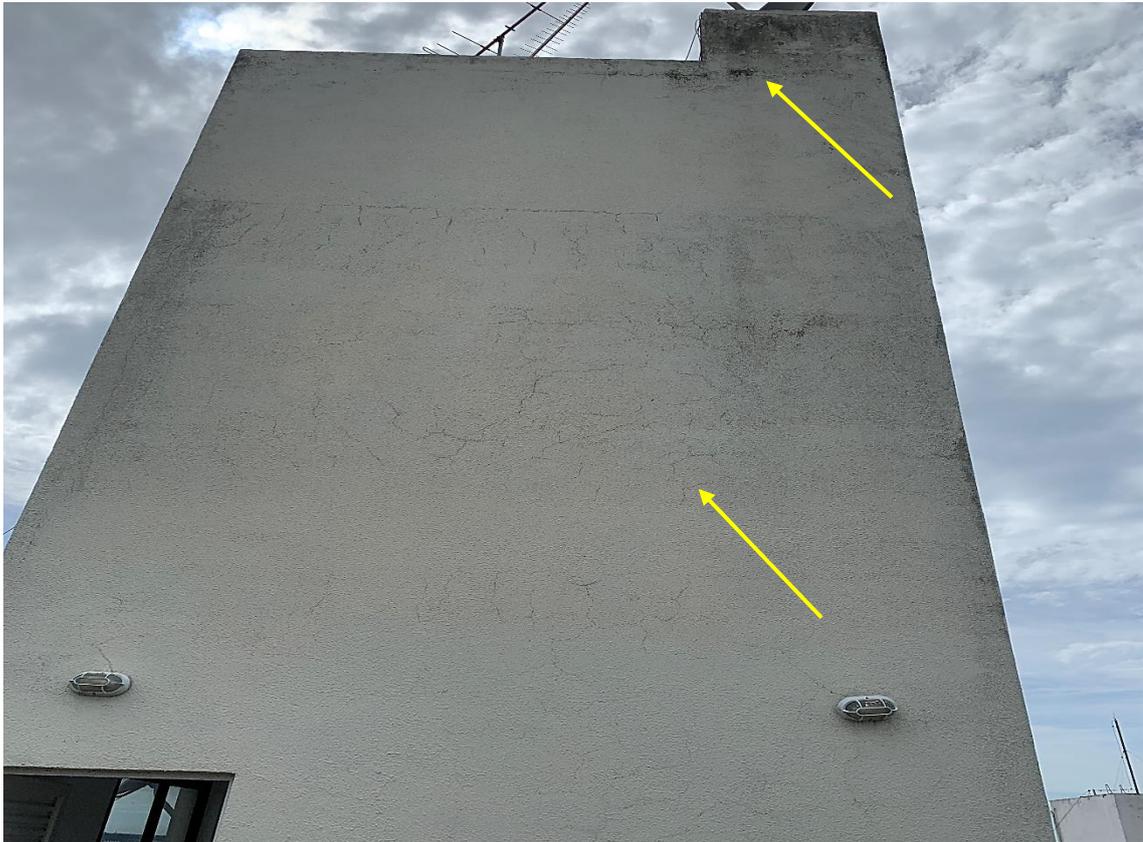
5.1.2 Fissuras e manchas nas alvenarias do reservatório de água

Figura 18 – Fissuras e manchas nas alvenarias do reservatório de água

Causa provável: Erro de execução e/ou movimentação térmica

Recomendações técnicas: Deve ser feita a abertura da fissura em toda sua extensão, tanto em comprimento como em profundidade, refazer o local utilizando materiais capazes de suportar movimentações diárias, posteriormente, fazer raspagem de todo revestimento com apresentação de manchas de infiltração, refazer o local utilizando materiais capazes de suportar movimentações diárias, refazer a pintura com resistência a água para não acarretamento em infiltrações nas alvenarias. Realizar instalação de chapim “pingadeira” da platibanda, para não acarretar em marcas de escorrimento.

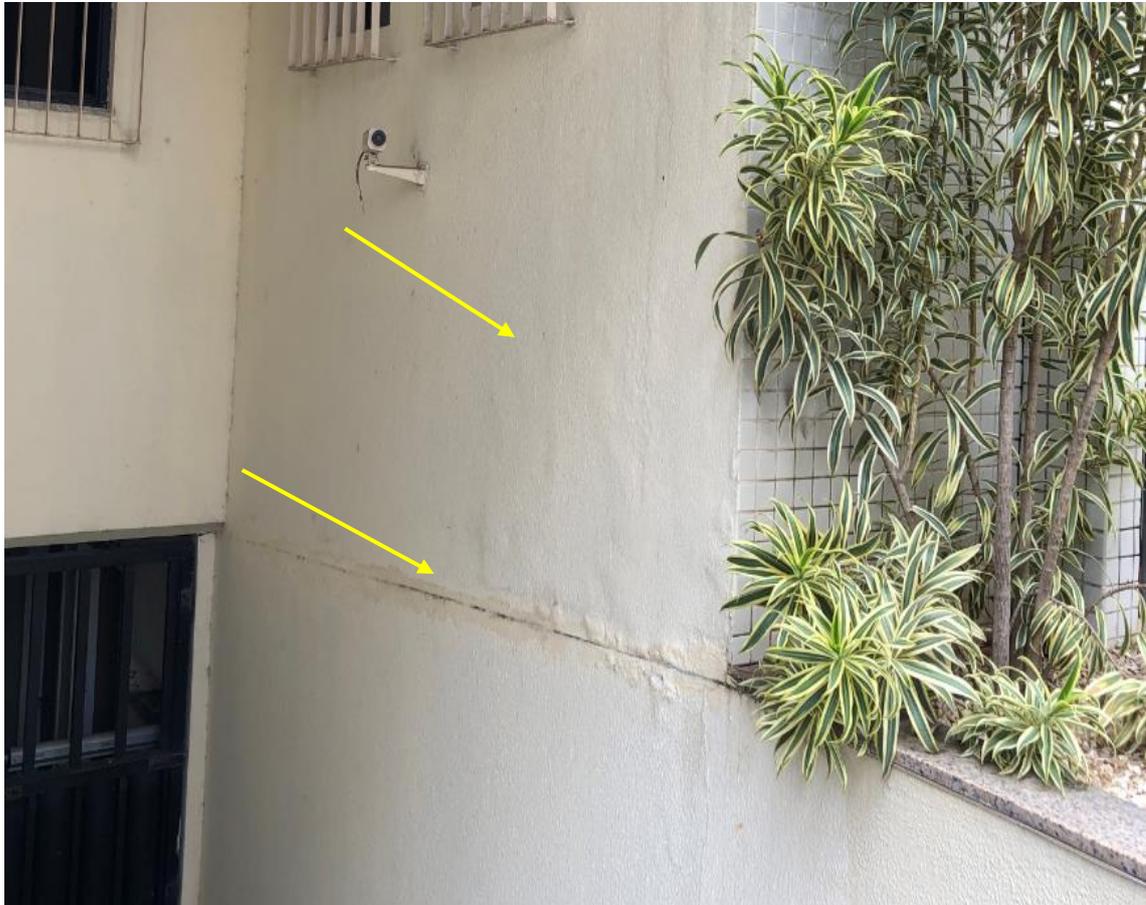
5.1.3 Estufamento da camada de pintura ao lado do portão de acesso a garagem subsolo

Figura 19 – Estufamento da camada de pintura ao lado do portão de acesso a garagem subsolo

Causa provável: Erro de execução e/ou infiltração externa

Recomendações técnicas: Deve ser feita raspagem de todo revestimento e reboco com apresentação de manchas de infiltração, refazer o local utilizando materiais capazes de suportar movimentações diárias devido a exposição a intempéries na área externa da alvenaria, posteriormente refazer a pintura com resistência a água para não acarretamento em infiltrações nas alvenarias. Verificar a face externa da alvenaria para análise de fissuras que possam estar causando a infiltração interna.

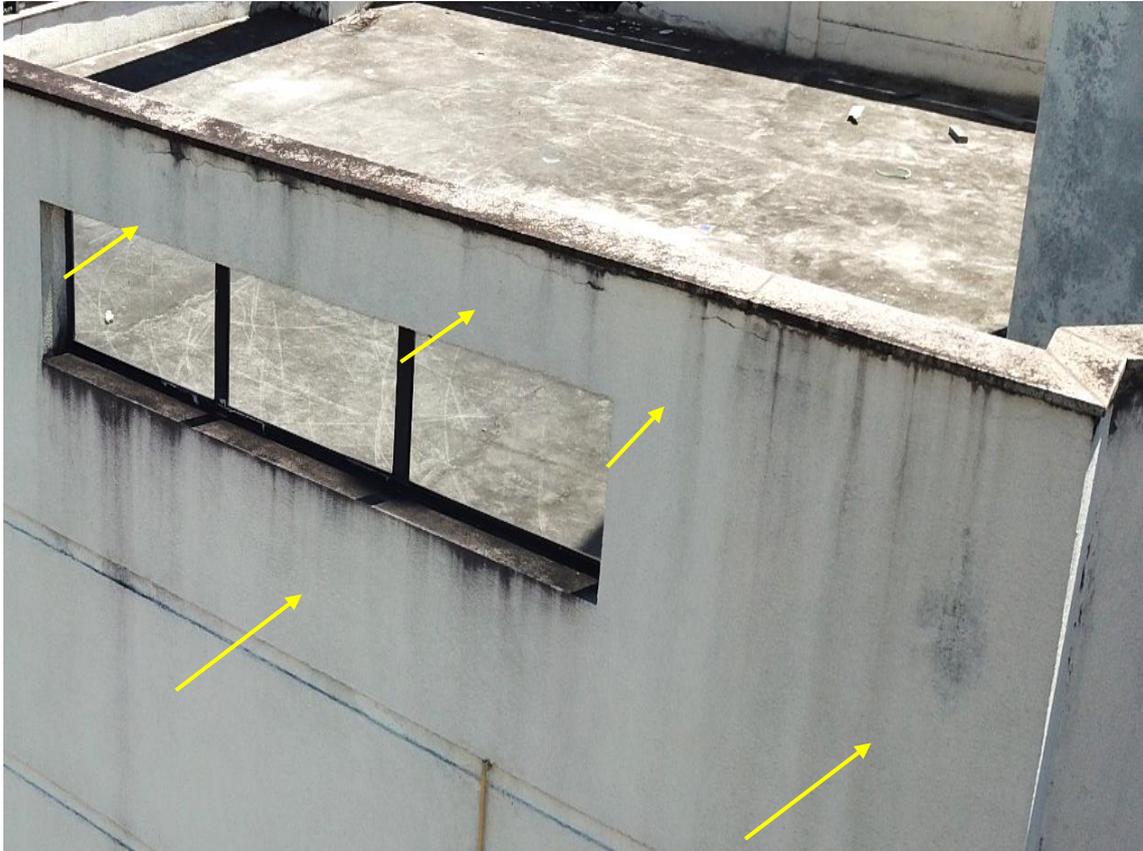
5.1.4 Manchas de infiltração e fissuras na fachada lateral

Figura 20 – Manchas de infiltração e fissuras na fachada lateral

Causa provável: Dilatação térmica / chapim sem funcionalidade / falta de manutenção

Recomendações Técnicas: Deve ser feita a abertura da trinca em toda sua extensão tanto em comprimento como em profundidade, refazer o local utilizando materiais capazes de suportar movimentações diárias devido a exposição a intempéries. Posteriormente, fazer a raspagem da área afetada por manchas na alvenaria, utilizar impermeabilizante do tipo “manta líquida” para que a umidade advinda do ambiente externo não passar para o ambiente interno. Por fim refazer a pintura utilizando tinta do tipo “acrílica” para ambientes externos. Analisar o chapim “pingadeira” da platibanda, para verificação quanto a sua funcionalidade.

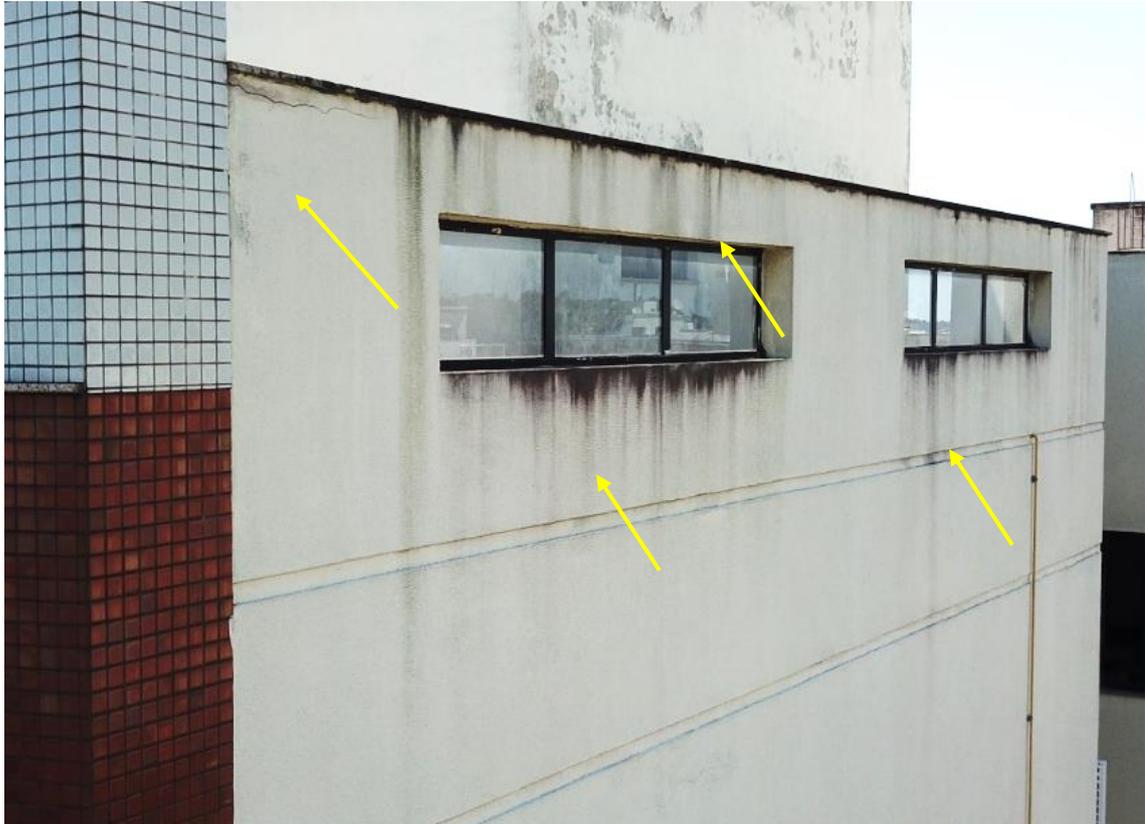
5.1.5 Manchas de infiltração e fissuras

Figura 21 – Manchas de infiltração e fissuras na fachada lateral

Causa provável: Dilatação térmica / chapim sem funcionalidade / falta de manutenção.

Recomendações Técnicas: Deve ser feita a abertura da trinca em toda sua extensão tanto em comprimento como em profundidade, refazer o local utilizando materiais capazes de suportar movimentações diárias devido a exposição a intempéries. Posteriormente, fazer a raspagem da área afetada por manchas na alvenaria, utilizar impermeabilizante do tipo “manta líquida” para que a umidade advinda do ambiente externo não passar para o ambiente interno. Por fim refazer a pintura utilizando tinta do tipo “acrílica” para ambientes externos. Analisar o chapim “pingadeira” da platibanda, para verificação quanto a sua funcionalidade.

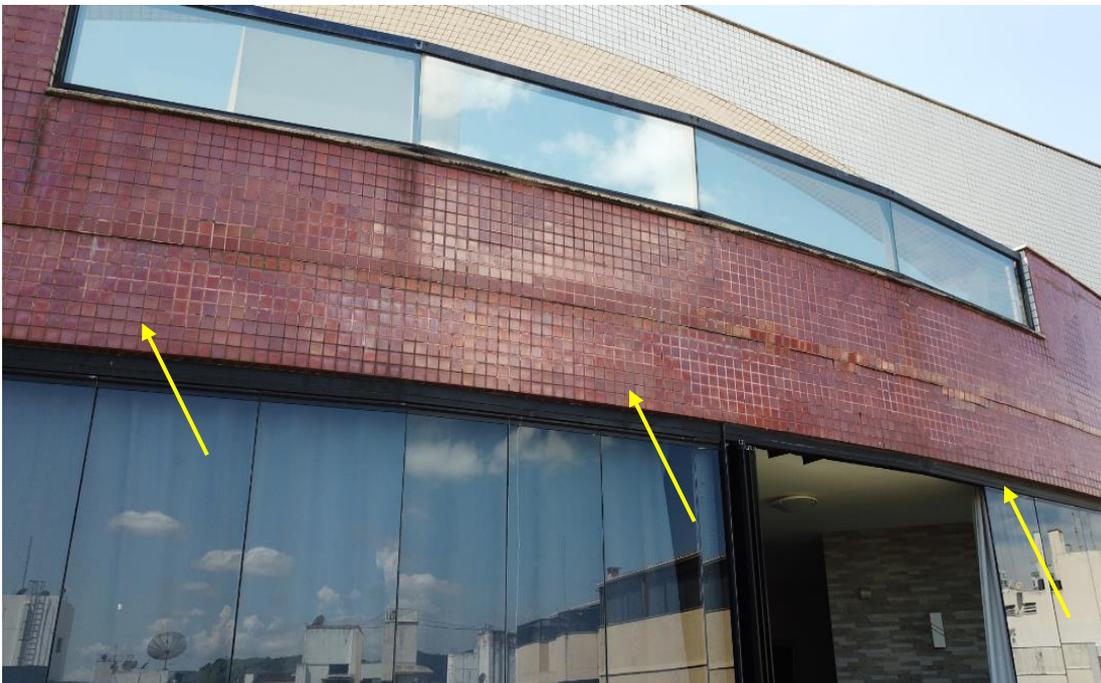
5.2.1 Estufamento e destacamento das pastilhas

Figura 22 – Estufamento e destacamento das pastilhas na fachada frontal

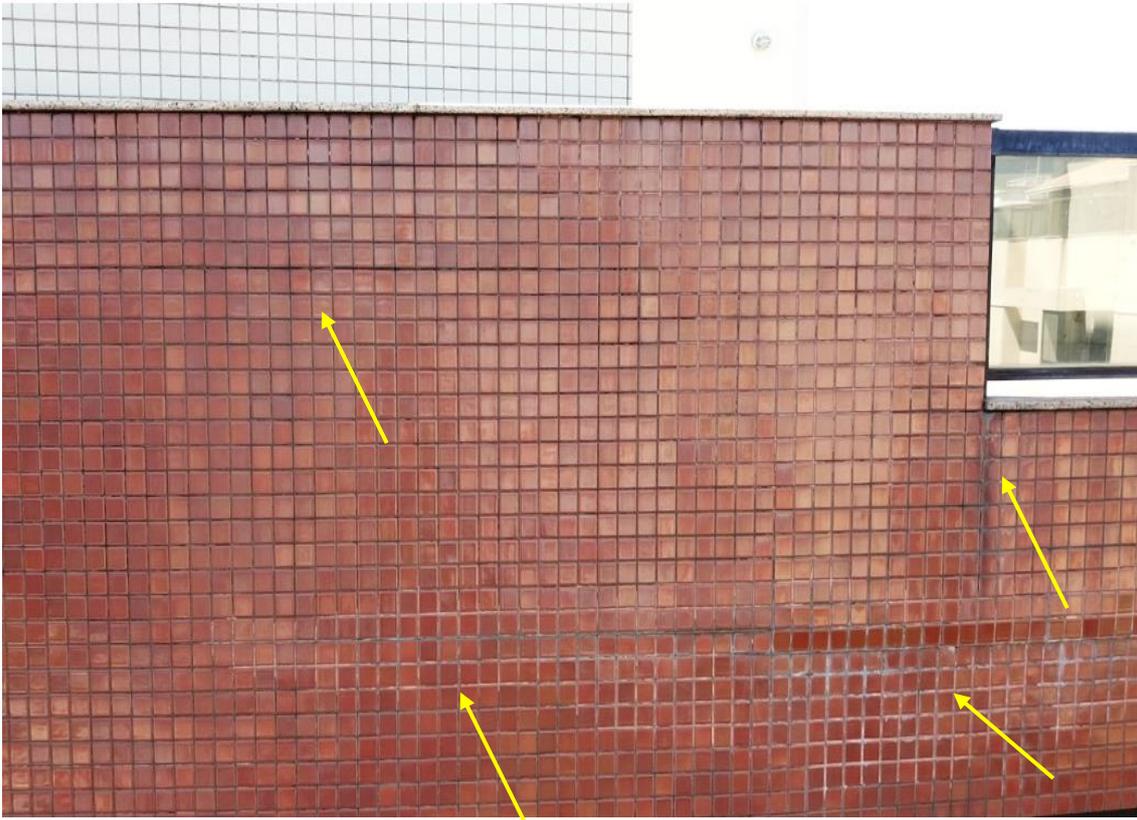
5.2.2 Destacamento das pastilhas

Figura 23 – Destacamento das pastilhas e marca de rejuntamento antigo na fachada frontal

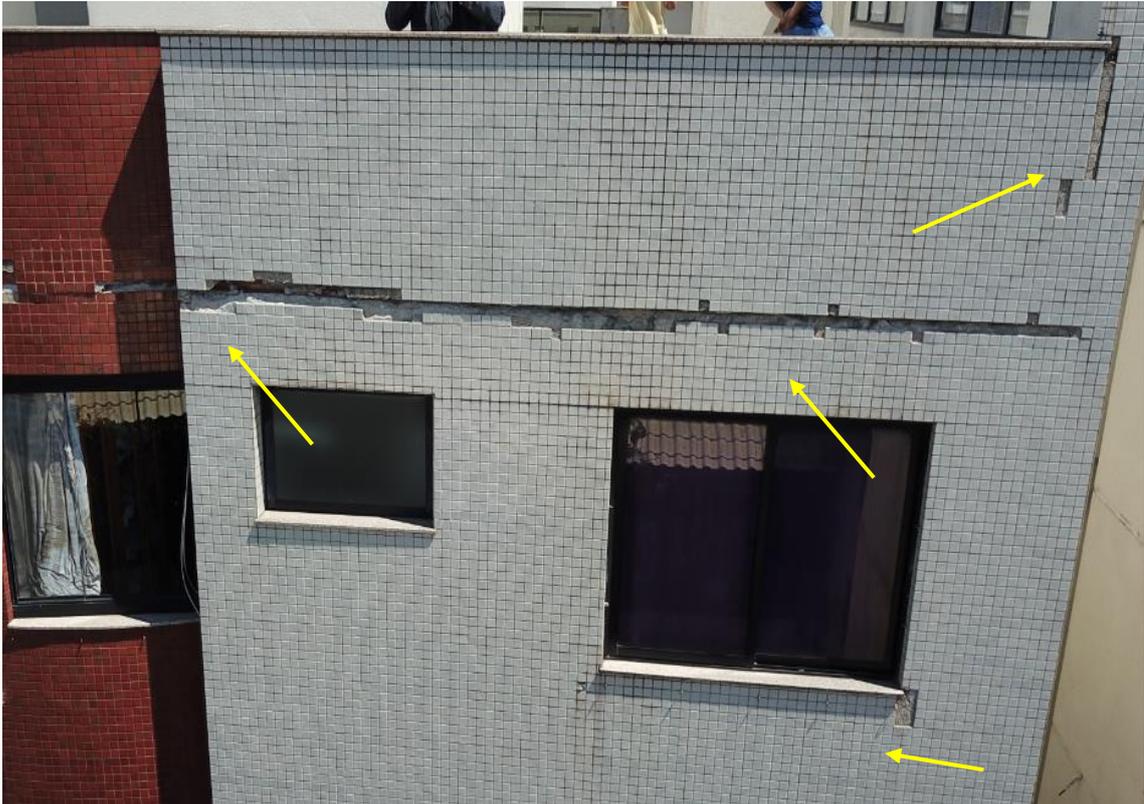
5.2.3 Deslocamento das pastilhas

Figura 24 – Deslocamento das pastilhas na fachada do fundo

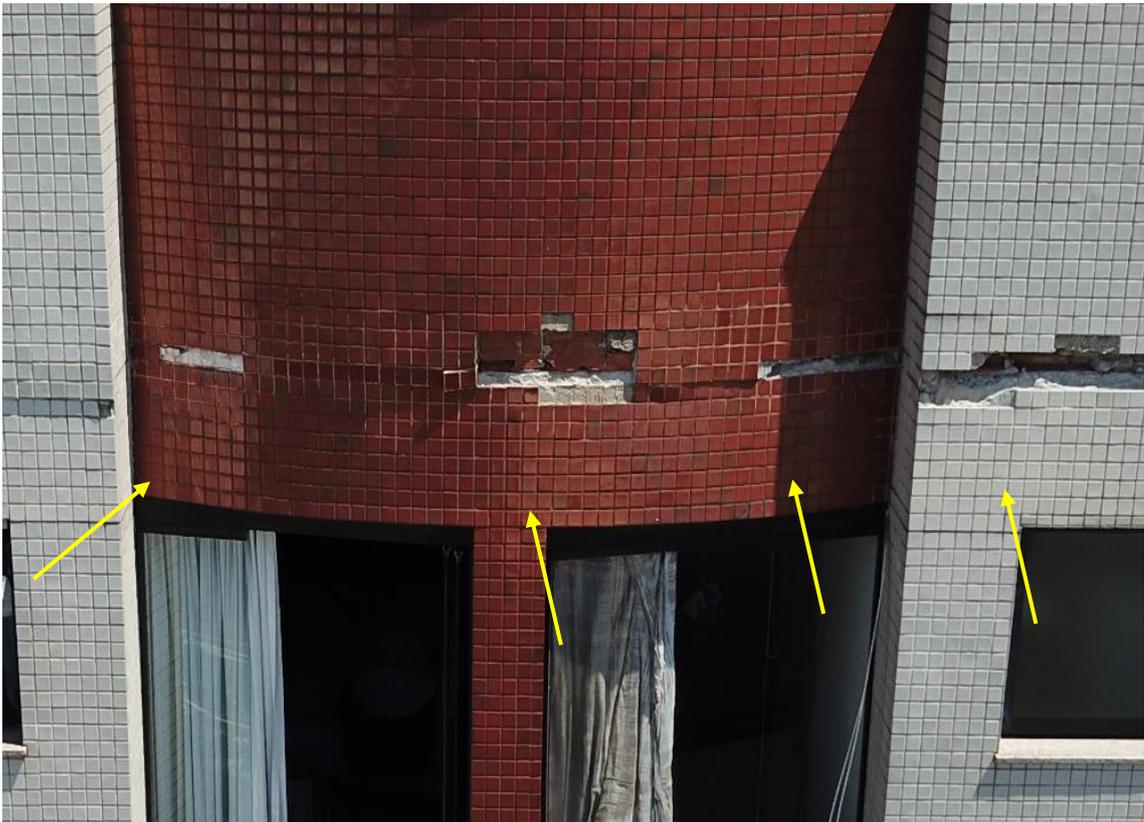
5.2.4 Deslocamento das pastilhas

Figura 25 – Deslocamento das pastilhas na fachada do fundo

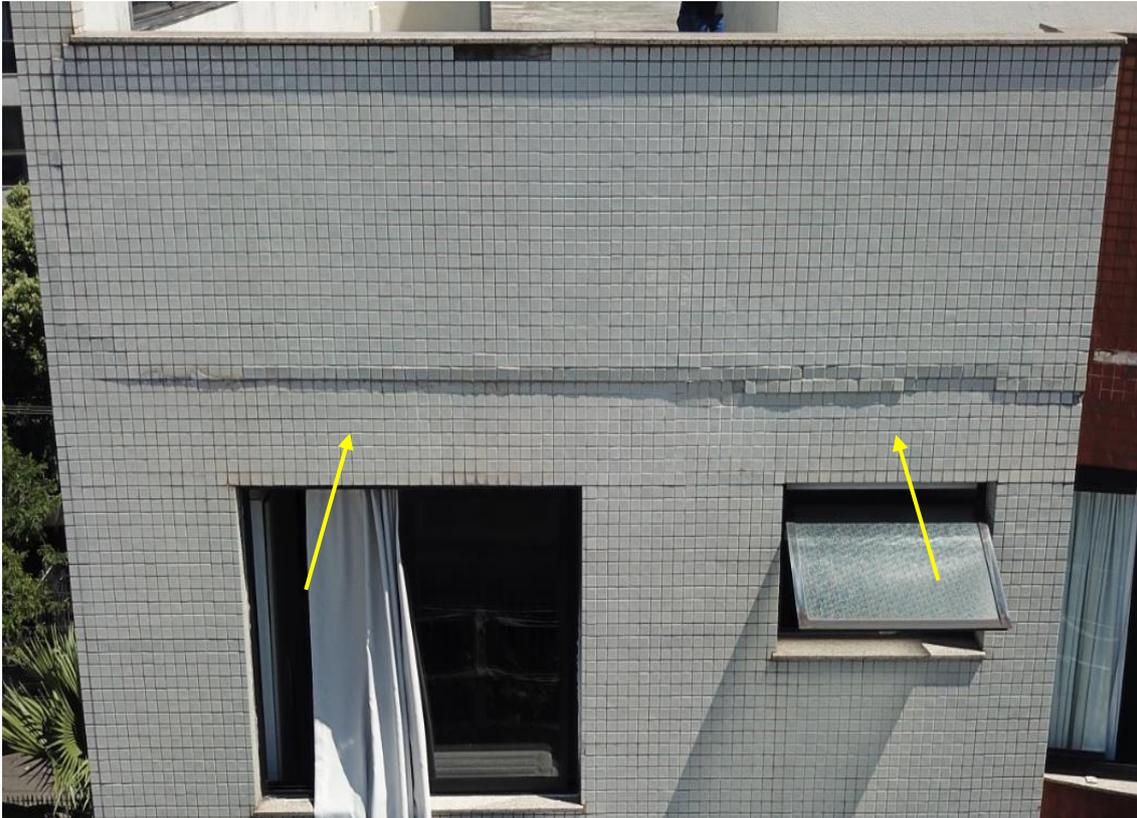
5.2.5 Destacamento das pastilhas

Figura 26 – Destacamento das pastilhas na fachada do fundo
