ESTUDO SOBRE FALHAS EM EIXOS VIRABREQUIM APLICADOS NOS MOTORES DIESEL

Eduardo Freitas Silva, Júlio Maria de Oliveira, Mateus Zardini Jantorno Costa¹,
Isadora Potiguara Gotardo²

¹Acadêmico do Curso de Engenharia Mecânica da Faculdade Capixaba Serra - MULTIVIX.

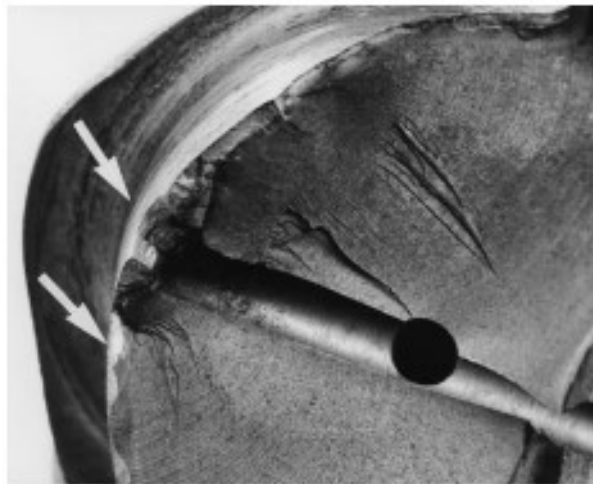
Inspecionando visualmente o material em conjunto com o estudo de análise macroscópica, determinou-se o modo de falha, resultado da fadiga onde ocorreu a evolução lenta e constante das secções de fissuras. Observando o componente na sessão da fratura, é possível constatar problemas relacionados ao serviço de soldagem, como a má fusão entre o material do eixo e o consumível, bem como o revestimento deficitário no moente recuperado.

Imagem 4 - Sessão do eixo fraturada em corte

Em acordo com os estudos empregados no respectivo eixo, verifica-se que o processo de condicionamento possui uma má qualidade, ocasionando na redução da vida útil do componente, comprometendo sua resistência mecânica (HEYES, 1998 apud MATEUS, 2018).

A trinca se propagou a partir do furo de lubrificação, resultando na interrupção do fluxo do lubrificante, esse efeito gera tensões no material, além das suportadas em condições normais de trabalho. Este fato evidencia que os princípios relacionados a característica e qualidade do material empregado no condicionamento dos eixos virabrequim precisam ser reavaliados, bem como a construção de procedimentos para a manutenção.

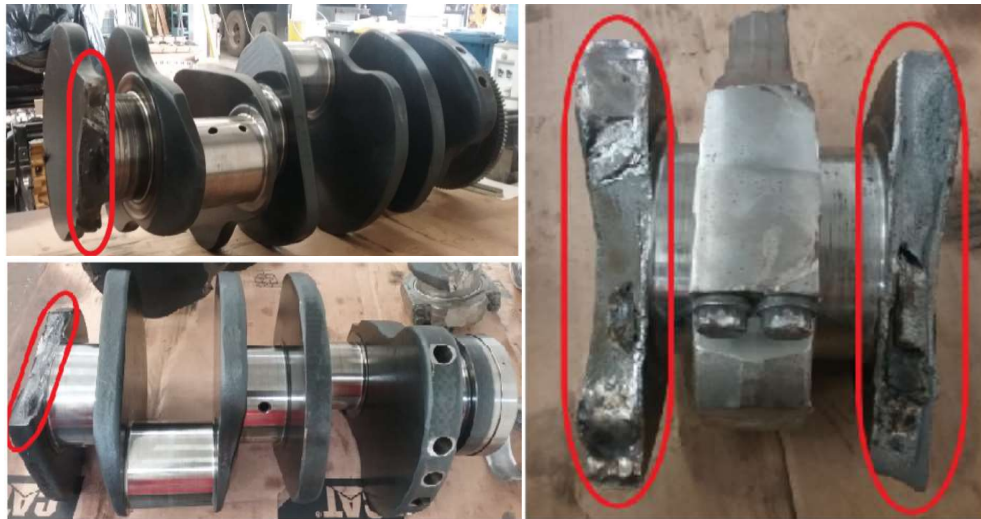
Após 15.657 horas de operação o motor em questão foi retirado da máquina devido a danos nos balancins do sexto e oitavo cilindro e também por apresentar grande quantidade de limalha. Depois de passar por reforma geral (troca de peças e serviços de retifica) o motor operou por 2.559 horas e parou devido à quebra do virabrequim e quebra do bloco, consequentemente perda total do motor.

Imagem 5 - Partes do virabrequim fraturado

Calegato (2018, p. 53), concluiu que ocorreu fadiga “devido a esforços repetitivos oriundo das flexões alternadas do próprio funcionamento do motor, levando a abertura de uma trinca na região do raio de concordância entre a pista do mancal principal no 4 e o braço”.

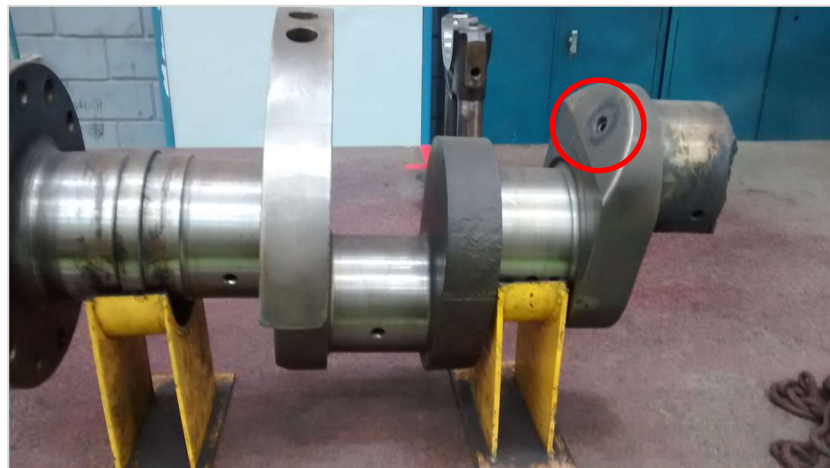
Após a desmontagem do motor, e ensaio visual do eixo e demais componentes, como bielas, sessões do eixo de comando de válvulas, conjuntos de força, bloco e cárter, observou-se no eixo virabrequim uma zona com coloração escura de formato circular ao redor dos bujões, instalados nas extremidades da galeria de lubrificação, o que indicou a alteração das microestruturas do aço devido a exposição a fonte de calor, direcionando o estudo para o procedimento de limpeza e qualificação do componente.

Imagem 7 - Sessão do eixo fraturada em corte evidenciando a área de coloração escura ao redor do bujão.

O eixo virabrequim tem um canal interno que recebe óleo lubrificante dos mancais do bloco do motor e o direciona para as bielas e pistões, garantindo sua lubrificação, reduzindo o atrito e facilitando a transferência de calor no conjunto mecânico. No entanto, o óleo lubrificante tende a se deteriorar devido às condições rigorosas de funcionamento do motor e à presença de partículas contaminantes. O sistema de filtragem de óleo presente nas locomotivas não é capaz de remover todas as partículas, o que faz com que esses resíduos se acumulem principalmente nas áreas próximas ao canal de lubrificação do eixo. Com o tempo, essas partículas se depositam, formando borras que obstruem o sistema e comprometem a eficácia da lubrificação do motor.

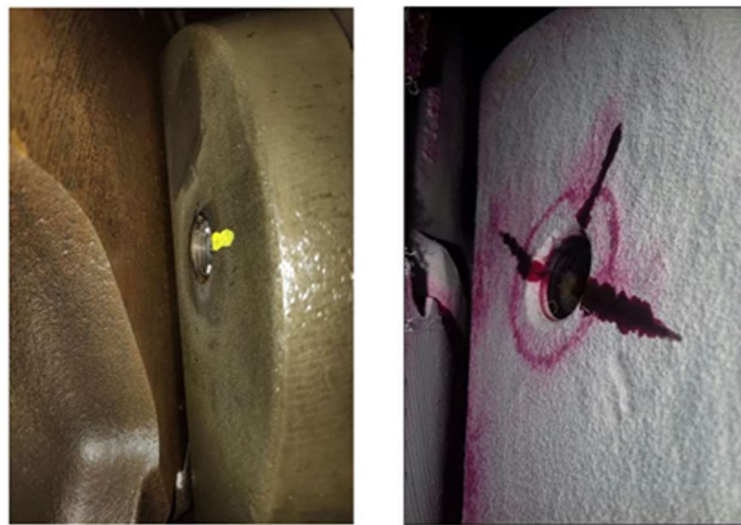
A fim de prever as possíveis rupturas dos eixos virabrequim, foi elaborado o mapeamento dos motores diesel, através da inspeção dos eixos com ensaio não destrutivo por líquido penetrante, possibilitando o mapeamento das trincas, estudar sua evolução e estabelecer parâmetros para intervenção preventiva. A parada da locomotiva para a inspeção ocorre de forma programada aproximadamente a cada 30 dias, de acordo com a passagem do equipamento na oficina para abastecimento e inspeção de viagem.

Imagem 8 - Monitoramento de trincas ao redor do furo de lubrificação

O parâmetro para retenção da locomotiva e desmontagem do motor diesel para substituição do eixo virabrequim, é definida a partir da condição do eixo, evolução da trinca, disponibilidade de materiais e mão de obra para realizar a intervenção. Para a instalação de um novo eixo virabrequim é necessário retirar o motor diesel da locomotiva, realizar sua desmontagem completa, limpeza e recuperação das peças e substituição dos itens obrigatórios, como juntas, vedações, bronzinas, e elementos de fixação.

Através da análise dos materiais, concluímos que existem duas as possibilidades de redução de risco e de contenção da falha. Uma seria um tratamento térmico de revenimento localizado na zona termicamente afetada a fim de reduzir a dureza da martensita, a outra seria a remoção mecânica da área fragilizada, aumentando o diâmetro externo do furo. Devido à área afetada ter apenas 2mm de profundidade, a remoção mecânica é a mais viável, porém só aplicável apenas para trincas de até 2mm.

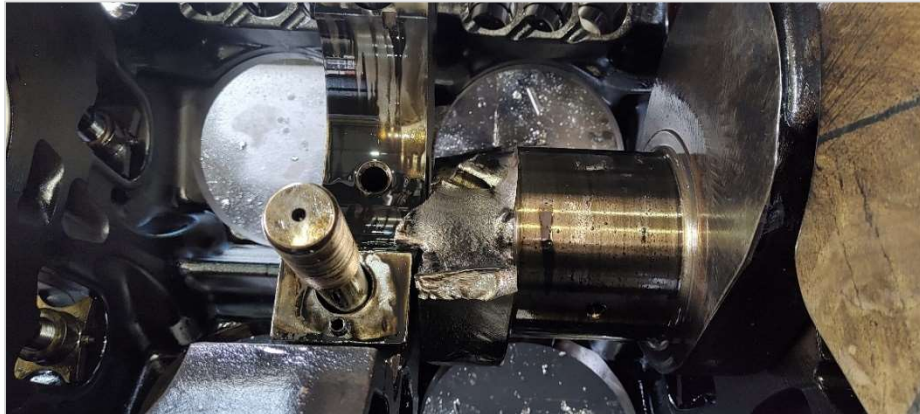
Imagem 9 - Desmontagem do motor diesel após ruptura do eixo virabrequim

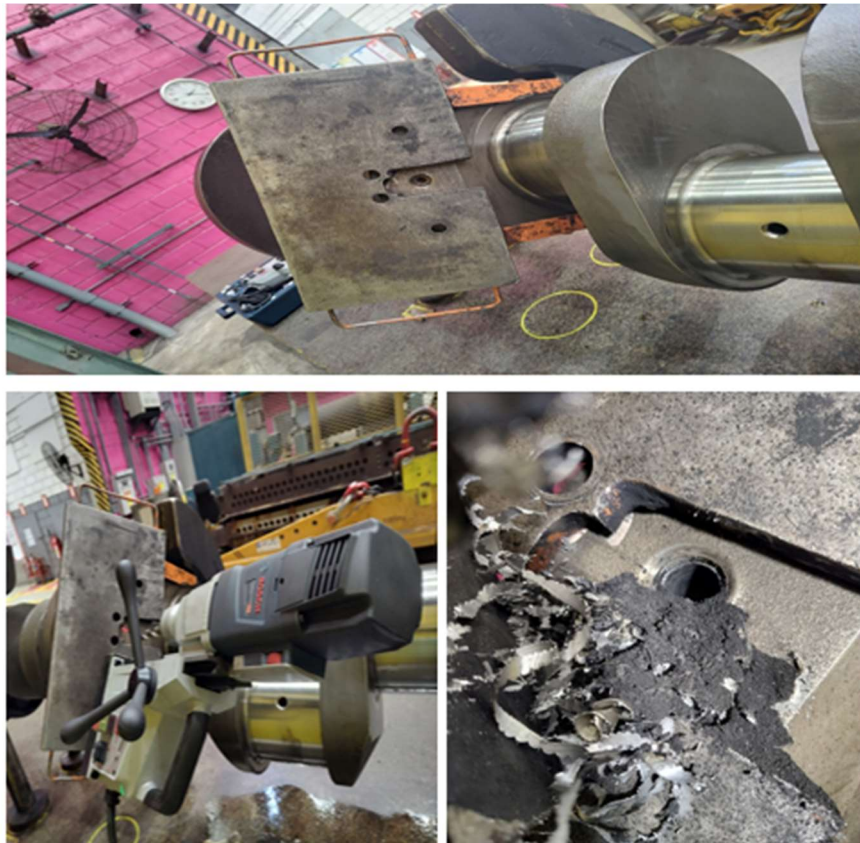
Imagem 11 - Base para fixação da furadeira automática de base magnética em utilização.

A proposta de melhoria apresentada e desenvolvida foi o projeto de uma base metálica removível para furadeira automática de base magnética, esta base se encaixa no braço de ligação entre moentes e munhões do eixo, possibilitando a fixação do equipamento que irá realizar a furações e deste modo reduzindo o esforço físico e exposição de risco da equipe de manutenção.

Com a proposta implantada e equipe treinada, a remoção dos bujões ocorre em média em 2 horas de trabalho, sendo aprovada pela engenharia e executantes da atividade.
