**MAPEAMENTO DE ÁREAS SUSCETÍVEIS A DESLIZAMENTO EM ÁREAS MARGINAIS
DA RODOVIA ES-177**

**MAPPING OF AREAS SUSCEPTIBLE TO SLIDES ON THE MARGINAL AREAS OF THE
ES-177 HIGHWAY**

O propósito deste trabalho foi realizar o mapeamento e a caracterização de áreas de risco a escorregamentos de encostas em áreas marginais a rodovia ES-177, que liga Muqui a Jerônimo Monteiro.

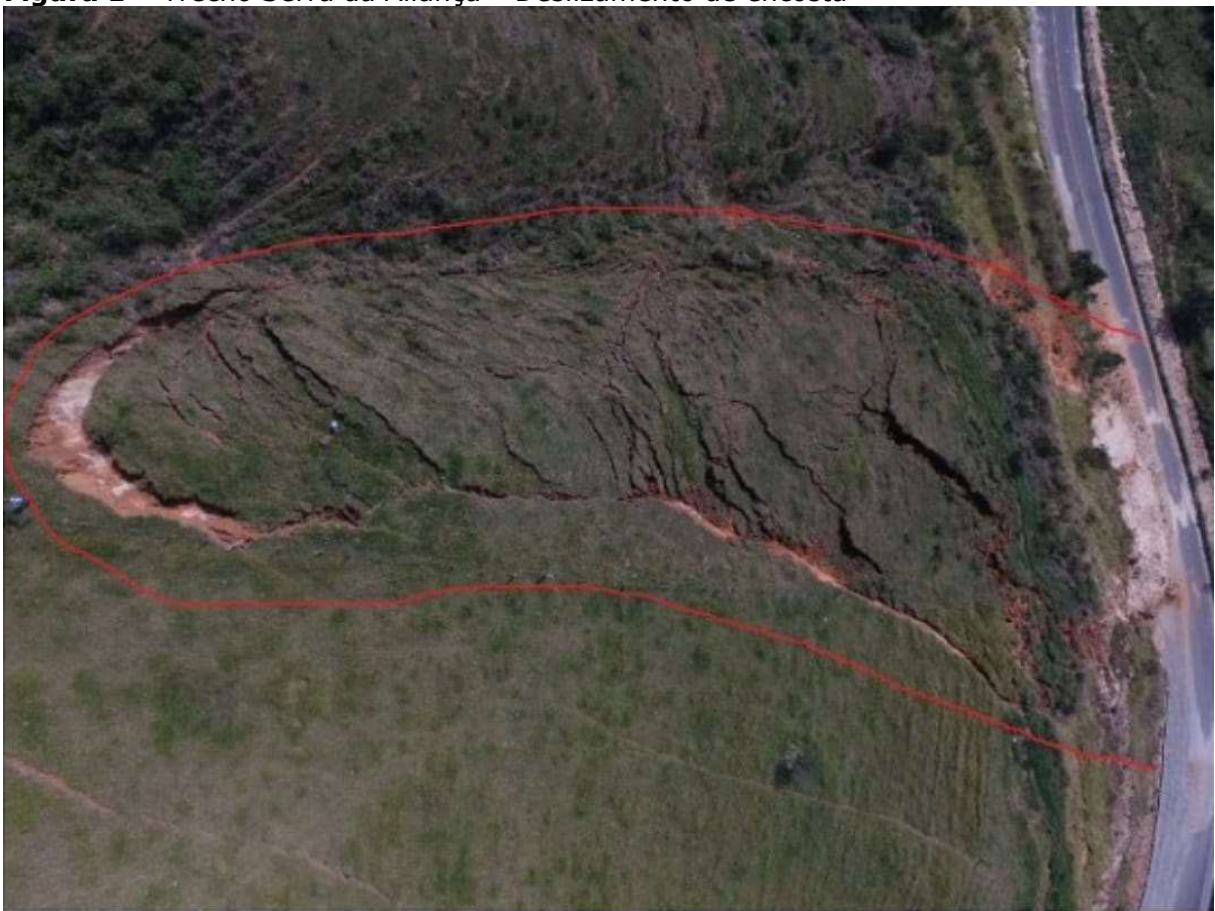
Foi identificado como ponto de maior risco o trecho conhecido como Serra da Aliança, local onde as atividades ficaram paralisadas por um longo período, dependendo fortemente dos órgãos públicos e do DER-ES para serem retomadas. O desastre ocorreu de forma natural interditando a rodovia em 2018. O material predominante na região é o silte arenoso e blocos de alteração.

Figura 1 – Trecho Serra da Aliança – Deslizamento de encosta

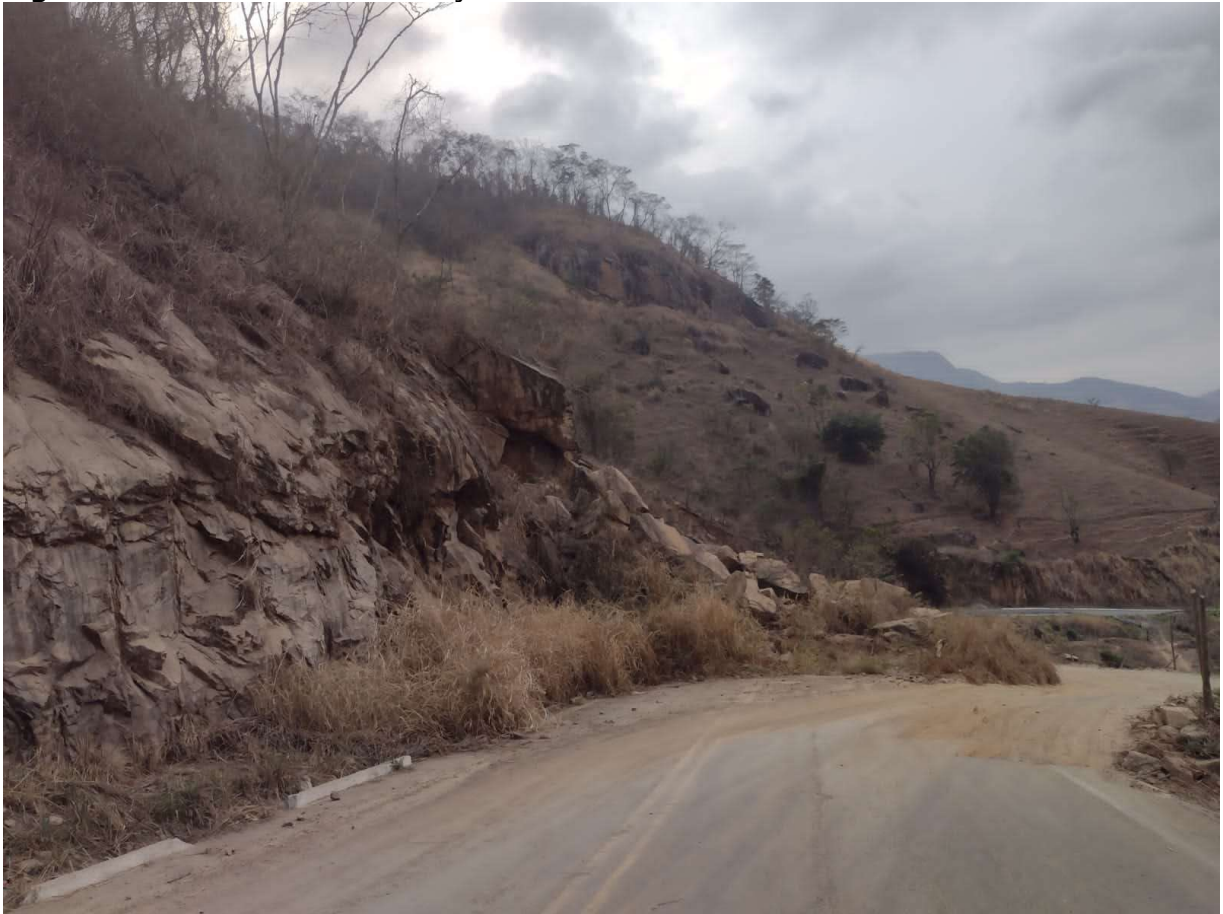
Figura 3 – Trecho Serra da Aliança – Deslizamento de encosta

Apesar de ter retomado recentemente a obra, o problema persiste após 5 anos, prejudicando a população local e motoristas que trafegam na rodovia, causando transtornos e riscos a essas pessoas.
