INVESTIGAÇÃO DE MANIFESTAÇÕES PATOLÓGICAS VISÍVEIS EM PONTES DE CONCRETO ARMADO

João Victor Marcelino Bitilher¹, Giovanni Santos Novaes Júnior¹, Lucas Fernandes da Silva Goltara², Josete Pertel³

¹Acadêmicos de Engenharia Civil – Multivix São Mateus (ES)

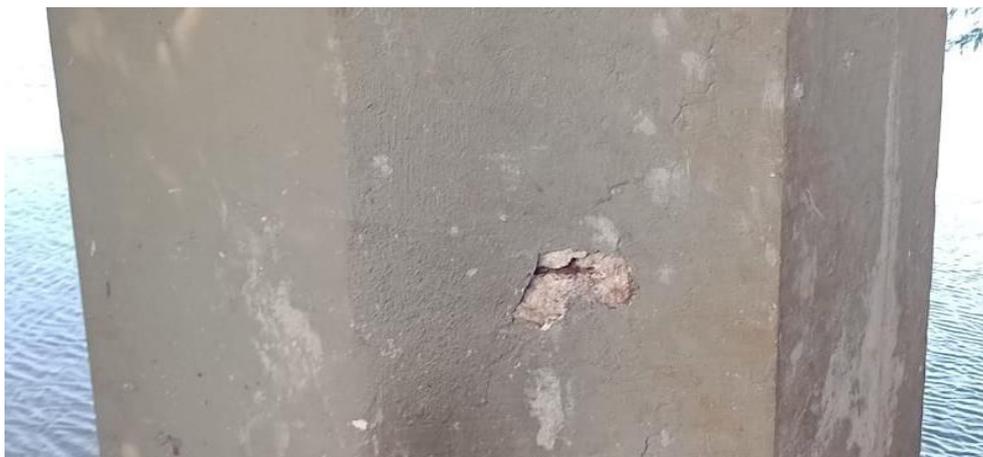
Imagem 5 – Armadura exposta na ponte Rio Cricaré

Na estrutura da Ponte do Rio Cricaré observa-se visível danos da estrutura do concreto, conforme Imagem 5 abaixo.

Quadro 1 - Possíveis origens, causas e consequências das patologias identificadas na Ponte do Rio Cricaré em São Mateus quanto a carbonatação e corrosão da armadura

Estudo de Caso - Ponte do Rio Cricaré	
Possíveis origens	Camada de cobrimento muito fina, material inadequado, falta de manutenção.
Causas	O CO ₂ penetra no concreto e reage com os compostos alcalinos do cimento, formando carbonato de cálcio. Esse processo de carbonatação diminui o pH do concreto, tornando-o menos alcalino.
Consequências	Pilares de concreto armado contêm barras de aço que oferecem resistência à tração. Quando o concreto carbonata, o aço fica mais suscetível à corrosão. Isso enfraquece a estrutura e pode levar a rachaduras e danos. Como resultado tem-se perda de resistência. O concreto carbonatado pode perder parte de sua resistência devido à corrosão do aço de reforço e à redução da alcalinidade. Isso pode comprometer a capacidade da estrutura de suportar cargas.

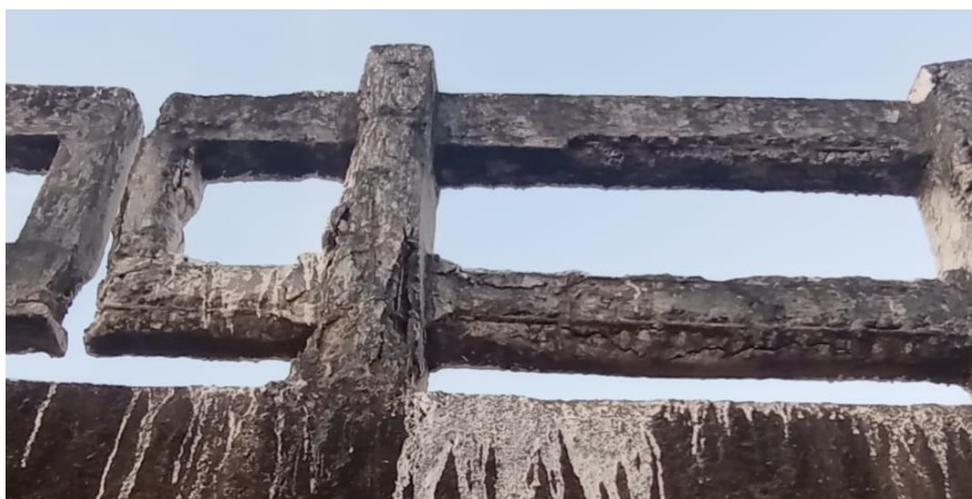
Imagem 6 – Perda de cobrimento e armadura exposta na ponte Rio Mariricu

Na estrutura da Ponte do Rio Mariricu observa-se danos da estrutura do concreto com perda de cobrimento e armadura exposta, conforme Imagem 6.

Quadro 2 - Possíveis origens, causas e consequências das patologias identificadas na Ponte do Rio Mariricu em São Mateus quanto a Corrosão da armadura e desgaste do cobrimento do concreto

Estudo de Caso - Ponte do Rio Mariricu	
Possíveis origens	Má execução da obra, utilização de materiais inadequados e/ou falta de manutenção. Visivelmente a camada de revestimento encontra-se violada e por isso o aço está em contato direto com o ar e com a maresia.
Causas	Especialmente os íons de cloreto, sulfato, dióxido de carbono, além da ação de outros líquidos e gases.
Consequências	Diminuição da seção transversal do aço por meio da destruição da camada passivadora que protege o aço e a despassivação da armadura que acarretará corrosão da mesma, menor aderência aço-concreto, menor resistência mecânica da estrutura.

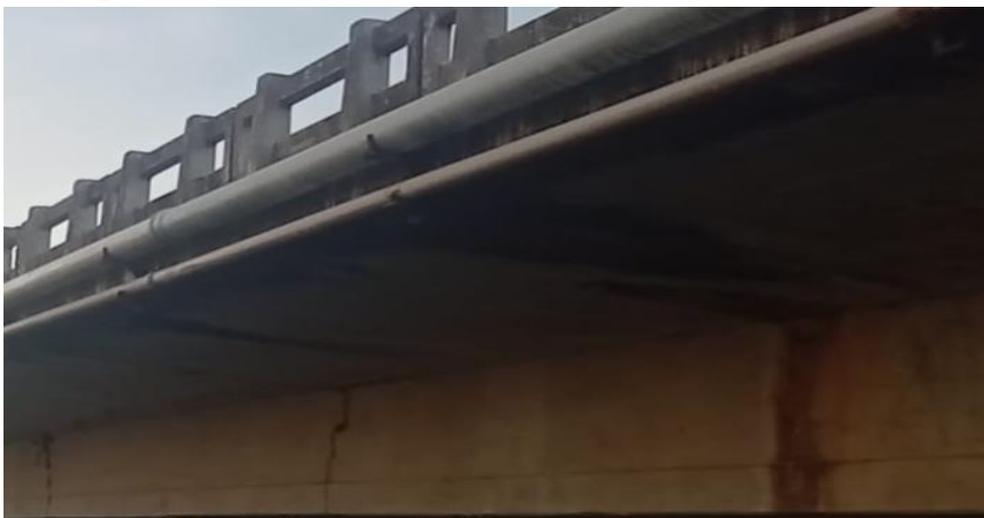
Imagem 7 – Manchas e mofos no concreto na Ponte Rio Mariricu

Observa-se na Ponte do Rio Mariricu a presença de várias manchas grandes e bolores principalmente na parte inferior (Imagem 7).

Quadro 3 - Possíveis origens, causas e consequências das patologias identificadas na Ponte do Rio Mariricu em São Mateus quanto a presença de manchas e bolores

Estudo de Caso - Ponte do Rio Mariricu	
Possíveis origens	Má execução da instalação hidráulica acoplada à ponte e/ou falta de manutenção do encanamento. Negligência na execução da obra especialmente na fase de impermeabilização. Ausência de pingadeiras.
Causas	Umidade excessiva e constante, que contribui para proliferação de fungos.
Consequências	Prejuízos estéticos, manutenção da alta umidade, diminuição da vida útil da estrutura podendo resultar em pequenas fissuras no concreto e exposição da armadura a longo prazo a depender da evolução do problema..

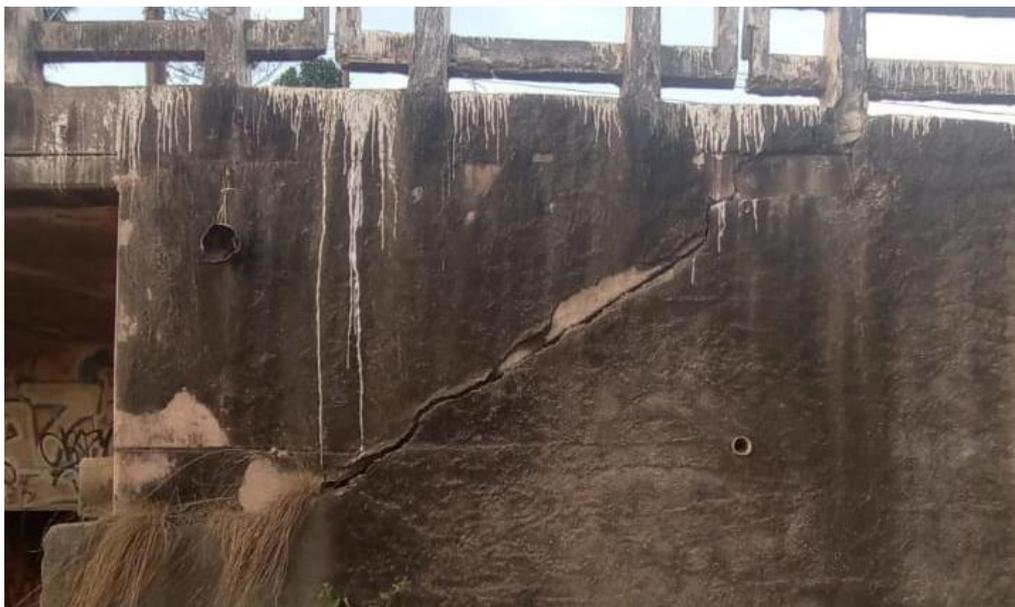
Imagem 8 – Brecha no encontro da ponte Rio Mariricu

Analisando a ponte Rio Mariricu in loco verificou-se a presença de rachaduras visíveis e em estágio avançado na estrutura próxima ao ponto de contato com a ponte (Imagem 8).

Quadro 4 - Possíveis origens, causas e consequências das patologias identificadas na Ponte do Rio Mariricu em São Mateus quanto Rachaduras próximo ao encontro da ponte

Estudo de Caso - Ponte do Rio Mariricu	
Possíveis origens	Má execução da obra, falta de manutenção, utilização e escolha errada dos materiais, erro na etapa de projeto acarretando subdimensionamento do aço na seção. Erros na construção, como má compactação do concreto, falta de aderência entre camadas de concreto ou excesso de água na mistura do concreto.
Causas	As brechas e rachaduras em pontes podem ter várias causas, muitas das quais estão relacionadas ao envelhecimento, desgaste e outros fatores.
Consequências	Diminuição considerável da resistência da estrutura pondo em risco a segurança dos usuários da via
