ESTUDO DE CASO DAS MANIFESTAÇÕES PATOLÓGICAS EM UMA EDIFICAÇÃO NA GRANDE VITÓRIA

O presente estudo tem como objetivo analisar as manifestações patológicas observadas em um condomínio residencial de 13 pavimentos e 78 unidades habitacionais, localizado no bairro Praia de Itaparica, município de Vila Velha – ES, cuja estrutura é composta por lajes protendidas. A pesquisa apresenta relevância por contribuir para a compreensão das causas e da evolução de danos que comprometem a durabilidade, segurança e desempenho das edificações, especialmente em regiões litorâneas sujeitas à ação agressiva da maresia, alta umidade relativa do ar e variações térmicas. A metodologia baseou-se em visitas técnicas para inspeção visual, registro fotográfico e análise qualitativa das manifestações, com posterior comparação aos parâmetros estabelecidos pelas normas ABNT NBR 6118:2023 e NBR 15575:2021. Entre as patologias identificadas destacam-se fissuras e trincas em fachadas e áreas comuns, exposição localizada de armaduras, infiltrações associadas às trincas e trincas em vãos de janelas e bacias, relacionadas à ausência ou inadequação de vergas, contravergas e reforços em argamassas de revestimento. Os

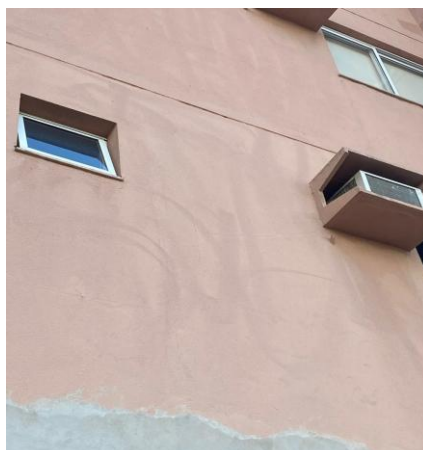
Figura 4: Fissura encontrada em vão de bacia

Foram identificadas trincas nos vãos de janelas e bacias (Figura 4), especialmente na região de transição entre marco e alvenaria, associadas à ausência ou ao subdimensionamento de vergas e contravergas. Estudos de Ferreira (2016), Santos (2017) e Souza (2018) evidenciam que a falta desses elementos construtivos compromete a distribuição de tensões e favorece a abertura de fissuras na interface entre o vão e o revestimento, corroborando os achados do edifício em análise.

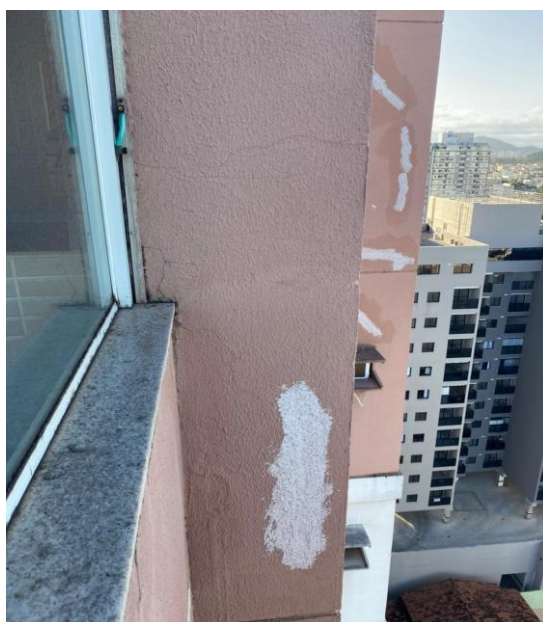
Figura 5: Fissuras relacionadas a movimentações térmicas e estruturais.

Conforme Thomaz (1986) e Teles (2010), essas fissuras (Figura 5) podem ser atribuídas à dilatação térmica dos materiais, retrações de argamassa, deformações estruturais e ausência de elementos que absorvam movimentações, como juntas e telas de reforço. Santos (2016) complementa que a falta de juntas de movimentação contribui significativamente para fissuras lineares em fachadas.

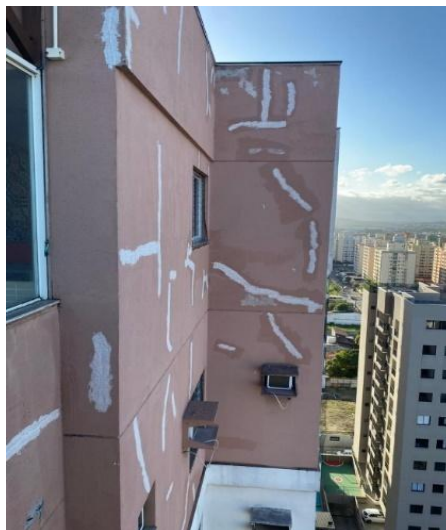
Figura 6: Fachada do edifício com evidência de reparos em regiões fissuradas.

No edifício em estudo, observou-se a ocorrência de reparos recentes na fachada externa, onde áreas de tonalidade mais clara indicam intervenções realizadas para correção das fissuras (Figura 6). Nesses pontos, foram aplicadas argamassas de reparo ou selantes apropriados, com o objetivo de restabelecer a continuidade da superfície, impedir a entrada de água e preservar o desempenho do revestimento.

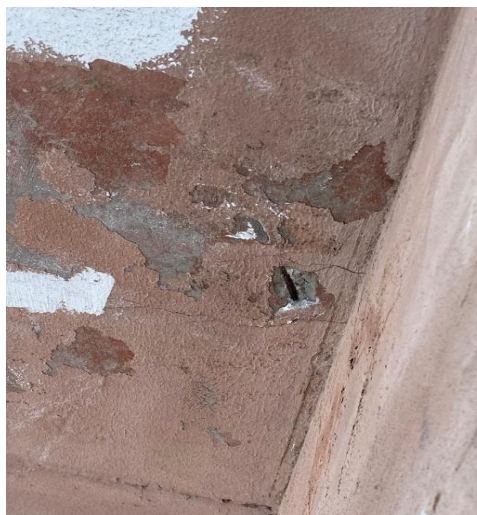
Figura 7: Área com deslocamento de reboco e sinais de infiltração

Foi possível observar em uma área da parede do edifício (Figura 7) sinais evidentes de infiltração, identificada pelo desprendimento do reboco, formação de bolhas na pintura e aspecto pulverulento da superfície. Segundo Ferreira (2016), esse tipo de manifestação ocorre quando a umidade penetra pela alvenaria, geralmente devido a falhas no sistema de impermeabilização externo, presença de microfissuras, desgaste natural dos revestimentos ou ausência de manutenção preventiva ao longo do tempo. Para o autor, a permanência da água no interior do revestimento compromete a aderência entre as camadas, ocasionando o deslocamento com a exposição do aço oxidado no processo de carbonatação e a deterioração progressiva do acabamento.

- Inicialmente, as partes soltas e deterioradas do reboco serão removidas até a exposição de uma superfície firme, seguida por limpeza mecânica para retirar poeira e resíduos que possam comprometer a aderência. Posteriormente, será aplicada a massa cola trinca, utilizada para preencher e selar fissuras ou aberturas, promovendo a coesão da base e evitando a penetração de água.

- Na sequência, será empregado o fundo preparador de parede, cuja função é uniformizar a absorção da superfície, aumentar a aderência entre camadas e fortalecer o substrato antes da pintura. Essa etapa é essencial para garantir que os produtos de acabamento apresentem desempenho adequado e maior durabilidade em áreas sujeitas à umidade.

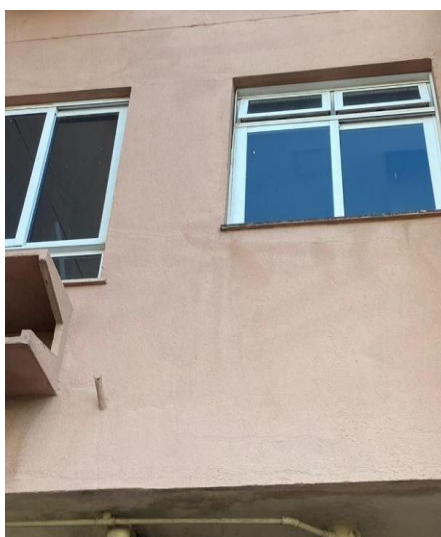
Figura 8: Fachada do edifício com manchas de umidade sob janelas

Na figura 8 observa-se a fachada do edifício residencial apresentando marcas verticais de umidade no revestimento, especialmente concentradas abaixo da janela e na proximidade da laje da sacada. Esse padrão de manchas sugere escoamento superficial inadequado das águas pluviais, o que favorece a absorção de água pela alvenaria. A presença contínua de umidade pode estar associada a fissuras capilares no revestimento externo, bem como a falhas no rejunte das esquadrias, permitindo a penetração de água para o interior do sistema de vedação.

A coloração mais escura do revestimento revela absorção de água pela argamassa e pintura, o que pode favorecer a proliferação de fungos e algas, como afirma Custódio (2018), além de comprometer a aderência e durabilidade do acabamento. A presença de tubulação exposta na parte inferior reforça a hipótese de drenagem deficiente e umidade ascendente.

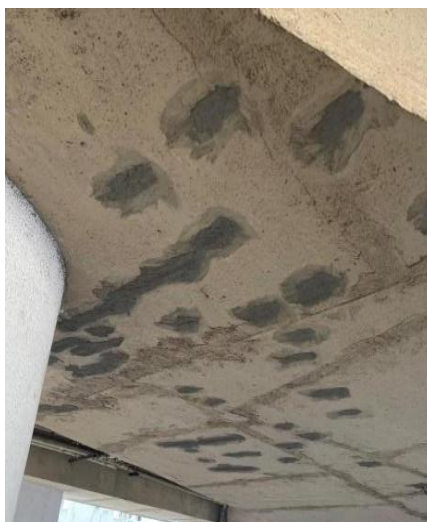
Figura 9: Deslocamentos e reparos pontuais em laje

Conforme é possível observar na Figura 9, a laje do pavimento térreo apresenta diversas áreas de reparo pontual, resultantes de deslocamentos do concreto ocasionados pela corrosão das armaduras. As manchas de tonalidade mais escura indicam regiões onde o concreto deteriorado foi removido e recomposto, possivelmente após a limpeza e passivação das ferragens comprometidas.

- O tratamento das armaduras expostas iniciou-se com limpeza rigorosa da superfície metálica por jato de água sob pressão e escova de aço, removendo oxidação, partículas soltas e concreto deteriorado, garantindo a exposição do aço íntegro. Após essa etapa, aplicou-se o Sika Top 108 Armatec, produto destinado à passivação e proteção anticorrosiva, que funciona como barreira contra agentes agressivos e melhora a aderência entre a armadura e o material de recomposição.
- Para os vãos de ventilação expostos à chuva, após a recuperação estrutural, foi realizada impermeabilização nas bordas internas e nas superfícies horizontais das lajes, contornando todo o perímetro com 15 cm de largura, garantindo estanqueidade e maior durabilidade ao sistema.

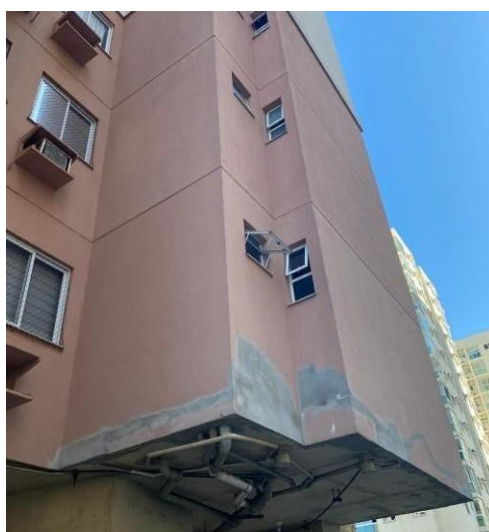
Figura 10: Fachada inferior do edifício com reparos recentes no revestimento

A partir da análise técnica e da anamnese realizada, foram identificadas trincas e fissuras na edificação, sendo adotadas medidas de reparo e tratamento com limpeza, selagem e recomposição das áreas afetadas. Também estão sendo executados reparos em outras patologias, como umidades, eflorescências, destacamento de revestimentos e deterioração de reboco, com ações de impermeabilização, substituição de materiais danificados e correção de infiltrações. Há planos de novas intervenções, voltadas à manutenção preventiva, incluindo revisão das instalações, reaplicação de pintura e monitoramento periódico das áreas reparadas para garantir a durabilidade das correções realizadas. Observa-se, na parte inferior da fachada do edifício analisado, áreas onde o revestimento foi removido, deixando a argamassa exposta para a execução de reparos (Figura 10).

Nota-se ainda a presença de tubulações aparentes, o que reforça a necessidade de revisão do sistema de escoamento e da correta aplicação de materiais impermeabilizantes. A falta de um detalhamento adequado de ralos, calhas e condutores pluviais pode gerar acúmulo de umidade nas bases das fachadas, contribuindo para a formação de eflorescências e destacamentos.

- Por fim, o processo será concluído com a aplicação do sela trinca (Figura 10), responsável por vedar pequenas fissuras remanescentes e criar uma barreira elástica que acompanha as movimentações da parede, prevenindo novas infiltrações. Com isso, a intervenção proposta não apenas restaura a aparência estética da fachada, mas também reforça sua estanqueidade e durabilidade, em conformidade com as boas práticas de manutenção e conservação predial.

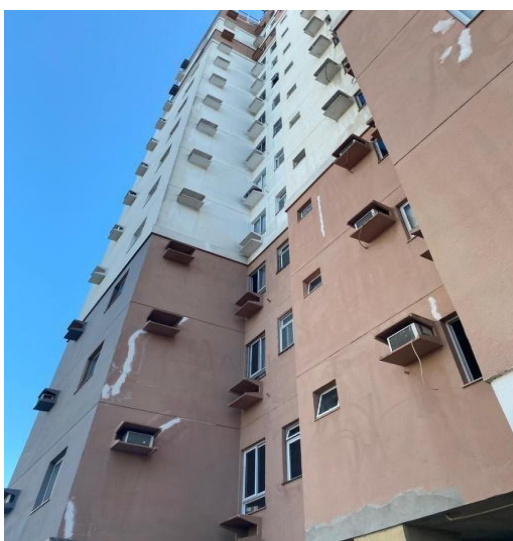
Figura 11: Aplicação de selante e reparos na fachada do edifício.

A Figura 11 mostra a fachada do edifício, onde se observam várias intervenções pontuais no revestimento externo. As áreas em tonalidade branca indicam reparos recentes em fissuras e trincas, decorrentes de movimentações térmicas, infiltrações e degradação do reboco. Embora sejam ações corretivas, por ocorrerem após a identificação do dano, quando realizadas de forma contínua e monitorada passam também a ter caráter preventivo, evitando a progressão das falhas, reduzindo o risco de deslocamento e contribuindo para a durabilidade da fachada.

O protocolo adotado para o tratamento das fissuras e trincas seguiu as recomendações técnicas da construtora responsável. Fissuras de até 1 mm foram abertas em forma de “V” até atingir material íntegro, com remoção de pó por pincel ou escova umedecida, seguida da aplicação de fundo preparador e selante flexível tipo Sela Trinca Suvinil ou Gekril, finalizando com recomposição da área com argamassa ACIII, nivelando para o acabamento existente.

- Para trincas entre 1 e 5 mm, realizaram-se aberturas de 5 a 10 cm para cada lado, com profundidade mínima de 3 mm, seguidas de limpeza cuidadosa para remoção de poeira e partículas soltas, garantindo melhor aderência. Em seguida, aplicou-se tela metálica galvanizada ou de poliéster, escolhida conforme a extensão e localização da fissura, para aumentar a resistência e evitar recorrências. O preenchimento foi feito com argamassa de alta
