LEVANTAMENTO E ANÁLISE DE MANIFESTAÇÕES PATOLÓGICAS EM REVESTIMENTO CERÂMICO DE FACHADA EM EDIFÍCIOS RESIDENCIAIS DO BAIRRO JARDIM DA PENHA EM VITÓRIA - ES.

Karla Rodrigues Lima¹, Tatiane Marinotte¹, Julia Delbon².

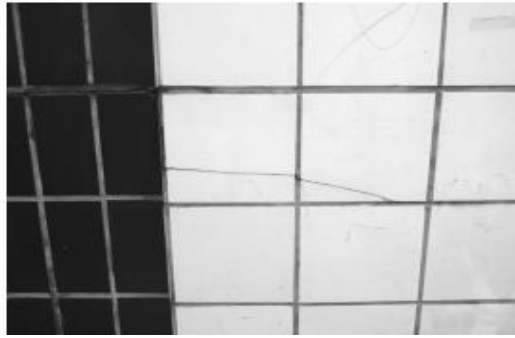
Figura 1 - Trincas em revestimento cerâmico

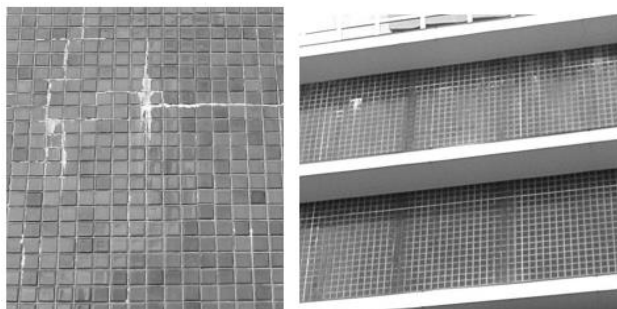
Figura 2 - Eflorescências em revestimentos cerâmicos de fachadas

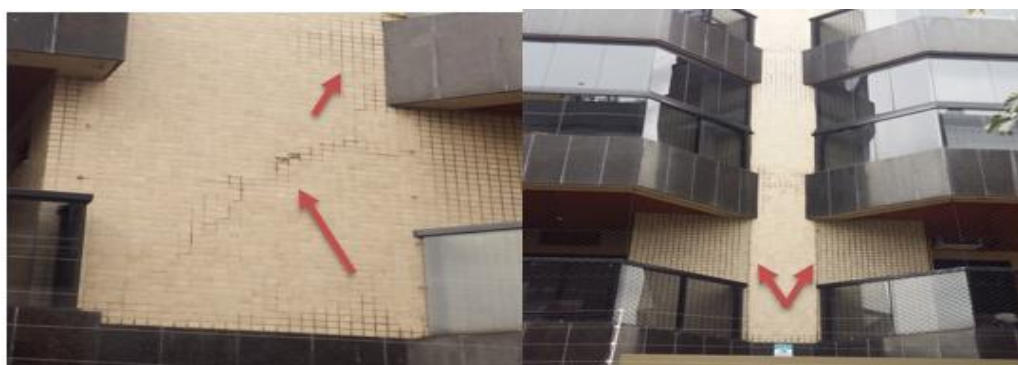
Figura 12 – Vista da fachada do ed. 05, observa-se trincas e Deterioração das juntas

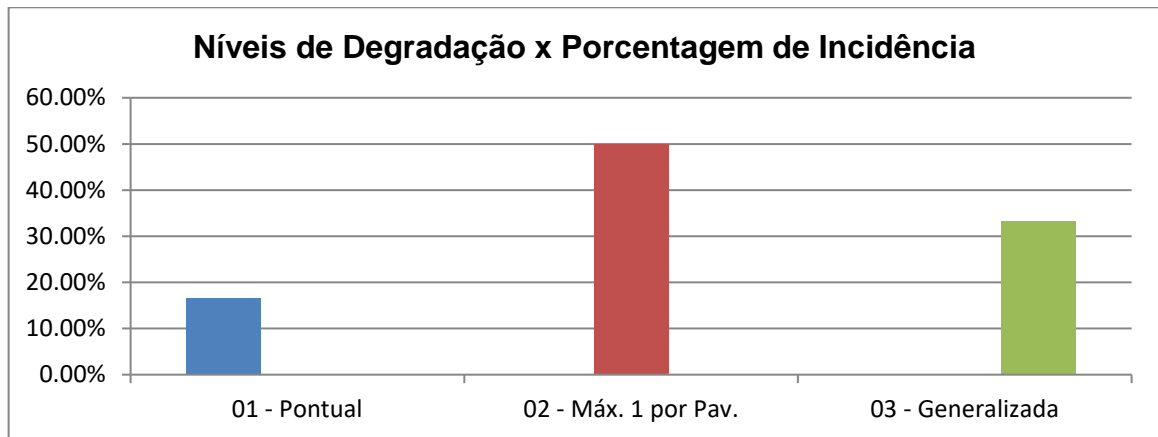
Fonte: A autora (2017)

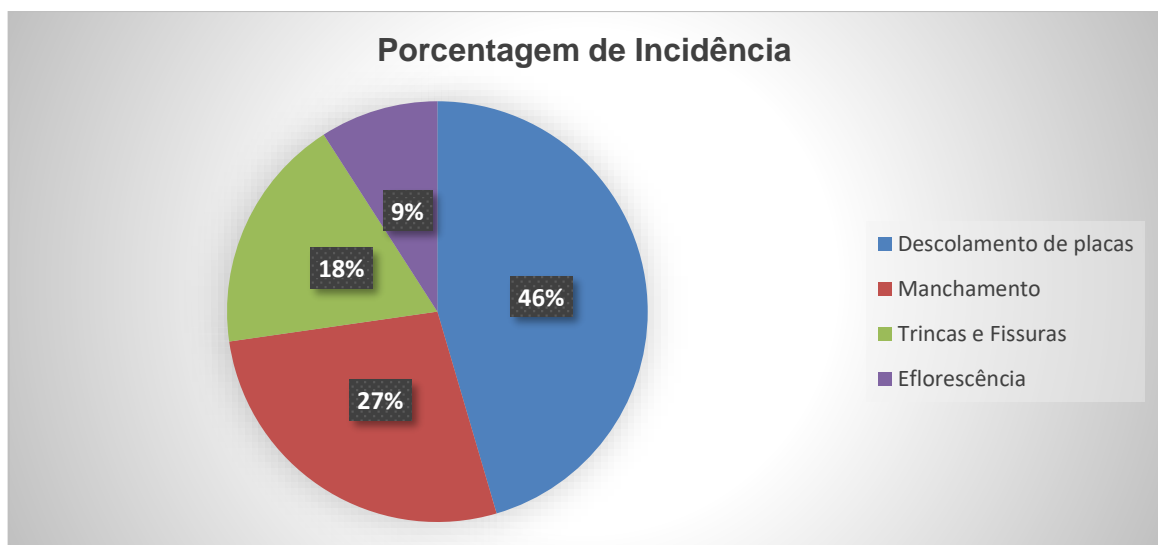
Fonte: A autora (2017).
