## ANÁLISE DAS INSTALAÇÕES DO SISTEMA DE PREVENÇÃO E COMBATE A INCÊNDIO E PÂNICO DE UM CONDOMÍNIO NO BAIRRO MANGUINHOS

Considerando a grande importância do tema, este trabalho tem por objetivo analisar se o sistema de segurança contra incêndio e pânico de um condomínio residencial situado no município de Serra está de acordo com as Normas Técnicas 10/2013, 12/2009, 13/2013, 14/2010 e 17/2013 do Corpo de Bombeiros Militar do Espírito Santo. Para essa análise, foi utilizado um *check list* elaborado com o auxílio de bombeiros profissionais que atuam no município de Serra, para auxiliar e facilitar a

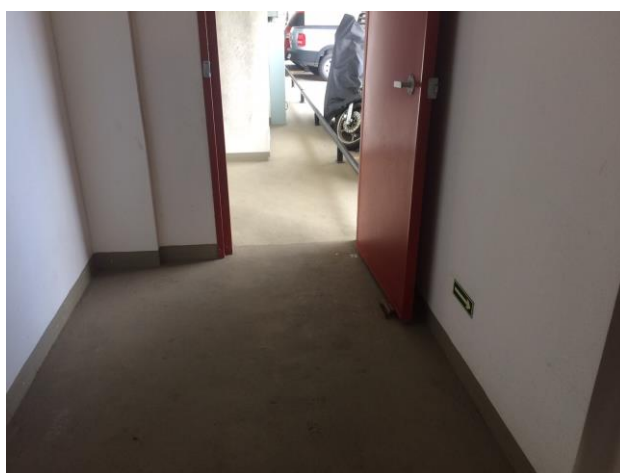
Encontrou-se no ambiente “C” do pavimento térreo portas corta-fogo abertas com a ajuda de um objeto no chão para evitar o fechamento, como mostra a Figura 3. Esse ato faz com que a porta perca sua função de evitar a passagem do fogo.

Figura 3 – Porta corta-fogo do térreo  
Fonte: Autoria própria

Das quarenta e cinco portas corta-fogo vistoriadas, dez delas não possuíam o fechamento automático e algumas ainda se encontravam abertas com o apoio de um objeto no chão, fazendo com que sua função de barreira contra a passagem de fogo não funcionasse de maneira adequada.

A adequação dos itens em não conformidade se faz necessária para a perfeita eficácia do sistema de combate a incêndio e pânico. As medidas a serem tomadas são simples e envolvem a troca dos extintores vencidos, retirada das esponjas dos marcos das portas corta-fogo, troca dos blocos autônomos com defeito, conserto das maçanetas que fazem com que não seja possível o fechamento automático das portas corta-fogo, retirada dos objetos colocados no chão que fazem com que estas permaneçam sempre abertas e colocação das placas de sinalização faltantes.

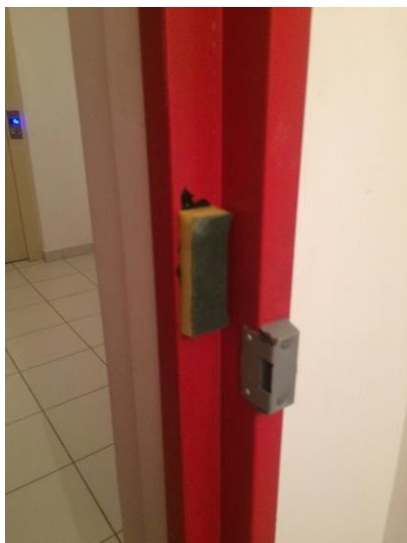
No primeiro e segundo pavimentos, nos ambientes “A”, “B” e “E” as portas não fechavam automaticamente, pois estavam com a maçaneta quebrada e, além disso, possuíam esponjas fixadas em seus marcos com o intuito de diminuir o barulho no momento do seu fechamento. A Figura 4 e a Figura 5 ilustram o descrito.

Figura 4 – Esponja fixada na porta corta-fogo  
Fonte: Autoria própria

Outro item de suma importância que precisa ser tratado com urgência é o emprego de esponjas nos marcos das portas corta-fogo, impedindo seu correto fechamento, pois em caso de sinistro, se a porta corta-fogo estiver com esse impedimento, a mesma perde sua função de proteção contra o fogo e contra a passagem de fumaça de um compartimento ao outro do edifício.

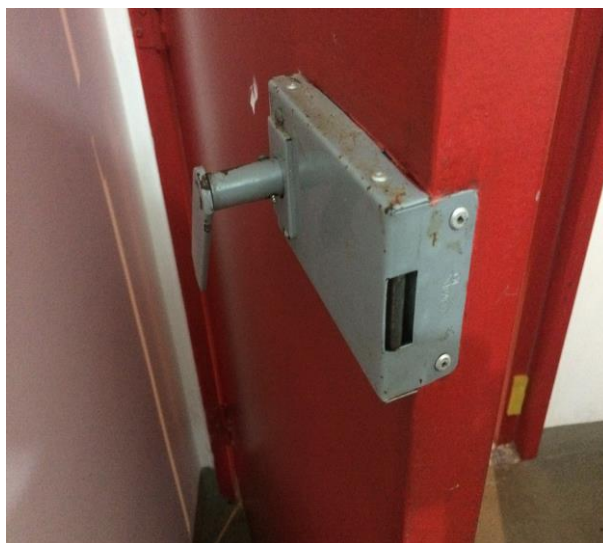
Figura 5 – Maçaneta da porta corta-fogo quebrada  
Fonte: Autoria própria

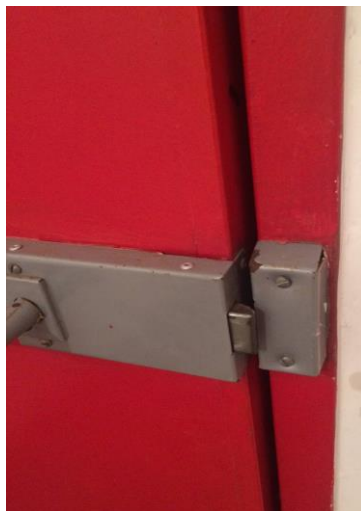
No ambiente “B” do terceiro pavimento, no ambiente “A” do quinto e décimo pavimentos e nos ambientes “B”, “D” e “E” do décimo primeiro pavimentos as portas corta-fogo também não estavam fechando automaticamente por causa de defeito na maçaneta, conforme Figura 6.

Figura 6 – Porta corta-fogo sem fechamento automático  
Fonte: Autoria própria

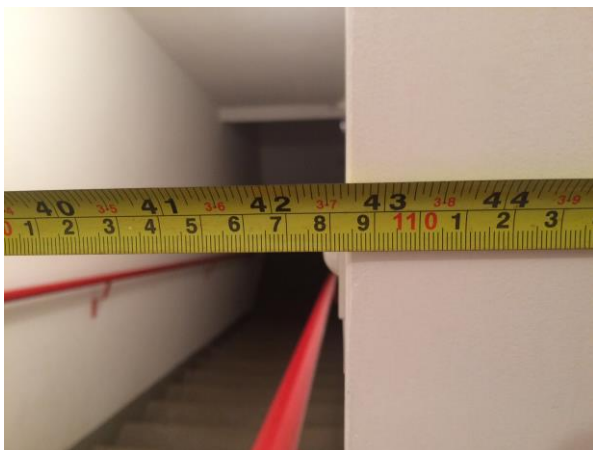
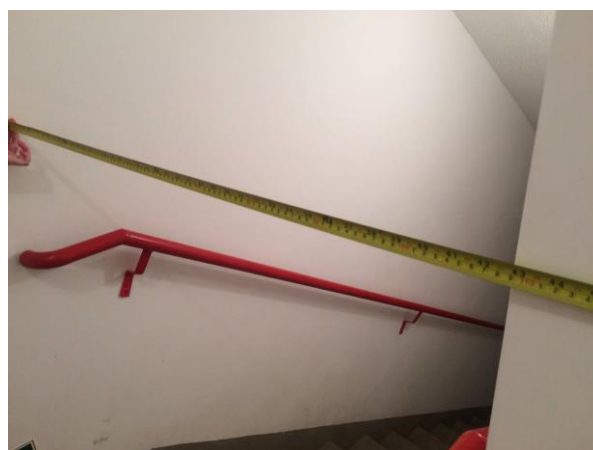
As escadas de emergência do primeiro, segundo, quarto, sexto, sétimo e oitavo pavimentos não atingiram a largura mínima necessária de 1,10 metros de acordo com o que se pede na norma técnica, conforme pode ser visto nas Figuras 7 e Figura 8.

Figura 7 – Largura da escada de emergência  
Fonte: Autoria própria

Figura 8 – Largura da escada de emergência  
Fonte: Autoria própria

Em relação à escada de emergência, identificou-se que em seis pavimentos a largura desta não alcançou 1,10 metros, estando o item em desacordo com a norma técnica do CBMES. Mas, por outro lado, torna-se um item de difícil tratamento por envolver a estrutura da edificação.

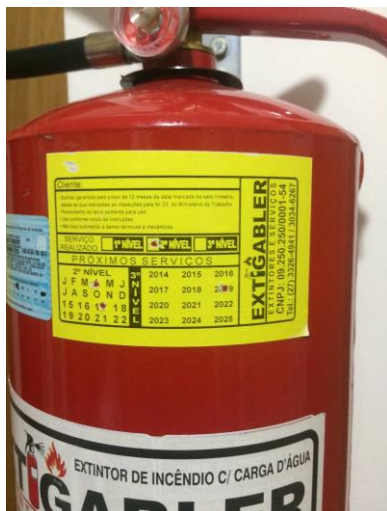
Todos os vinte e quatro extintores localizados nos ambientes “A” e “E” dos pavimentos da torre se encontravam fora do prazo de validade, vencidos em abril de 2017, conforme registra a Figura 9. No quinto pavimento, um extintor do ambiente “A” possuía a etiqueta de vistoria danificada, o que pode vir a atrapalhar no momento da inspeção pelos profissionais responsáveis, conforme mostra a Figura 10.

Figura 9 – Extintor fora do prazo de validade  
Fonte: Autoria própria

Foram constatados itens não conformes repetidamente. Como exemplo, todos os extintores de incêndio do edifício estavam fora do prazo de validade, sendo que a vistoria foi realizada no mês de setembro e os dispositivos venceram no mês de abril, e até então não tinham sido trocados.

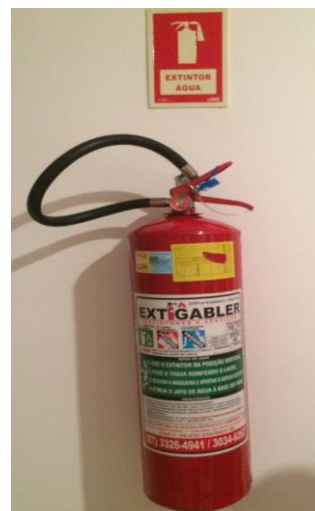
Figura 10 – Extintor com etiqueta danificada  
Fonte: Autoria própria

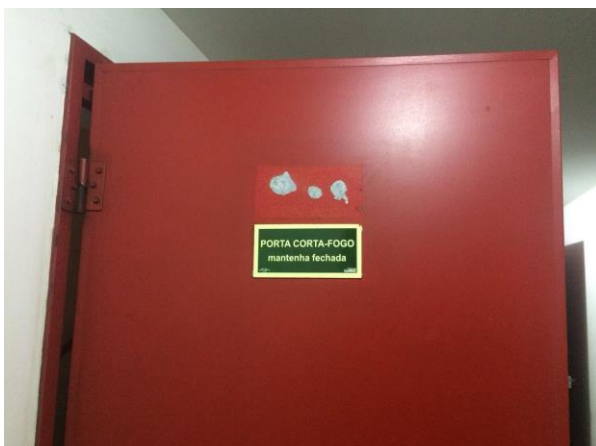
No pavimento térreo, a placa de sinalização de orientação indicando em qual pavimento a pessoa se encontra não estava fixada na porta. A Figura 12 retrata o fato. Já a Figura 13 mostra que, no terceiro pavimento, a porta corta-fogo não possuía a placa com a mensagem que ela deve ser mantida fechada.

Figura 12 – Porta sem placa de orientação de pavimento  
Fonte: Autoria própria

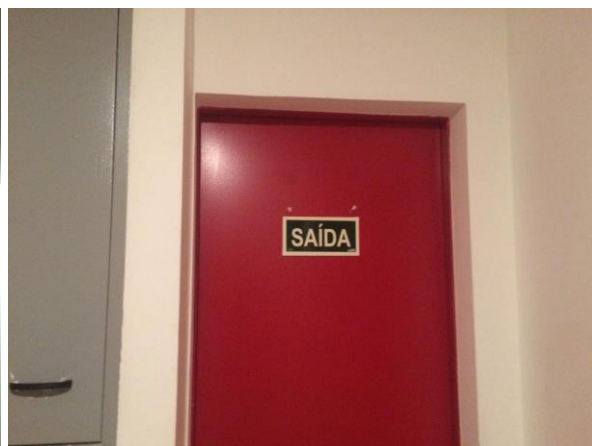
Figura 13 – Porta sem placa de orientação de pavimento  
Fonte: Autoria própria

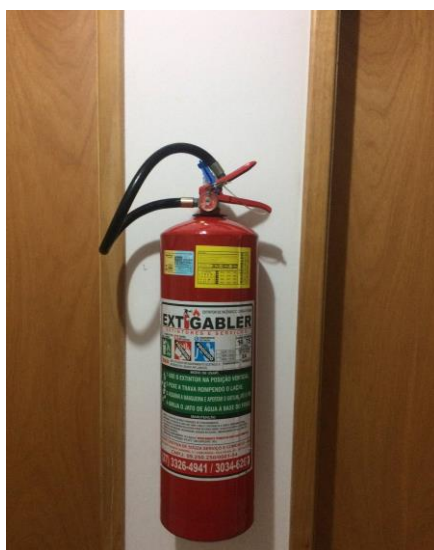
No sexto pavimento, um extintor do ambiente “A” se encontrava sem a placa de sinalização de equipamento que deveria estar localizada logo acima dele, conforme mostrado na Figura 14.

Figura 14 – Extintor sem placa de sinalização de equipamento  
Fonte: Autoria própria

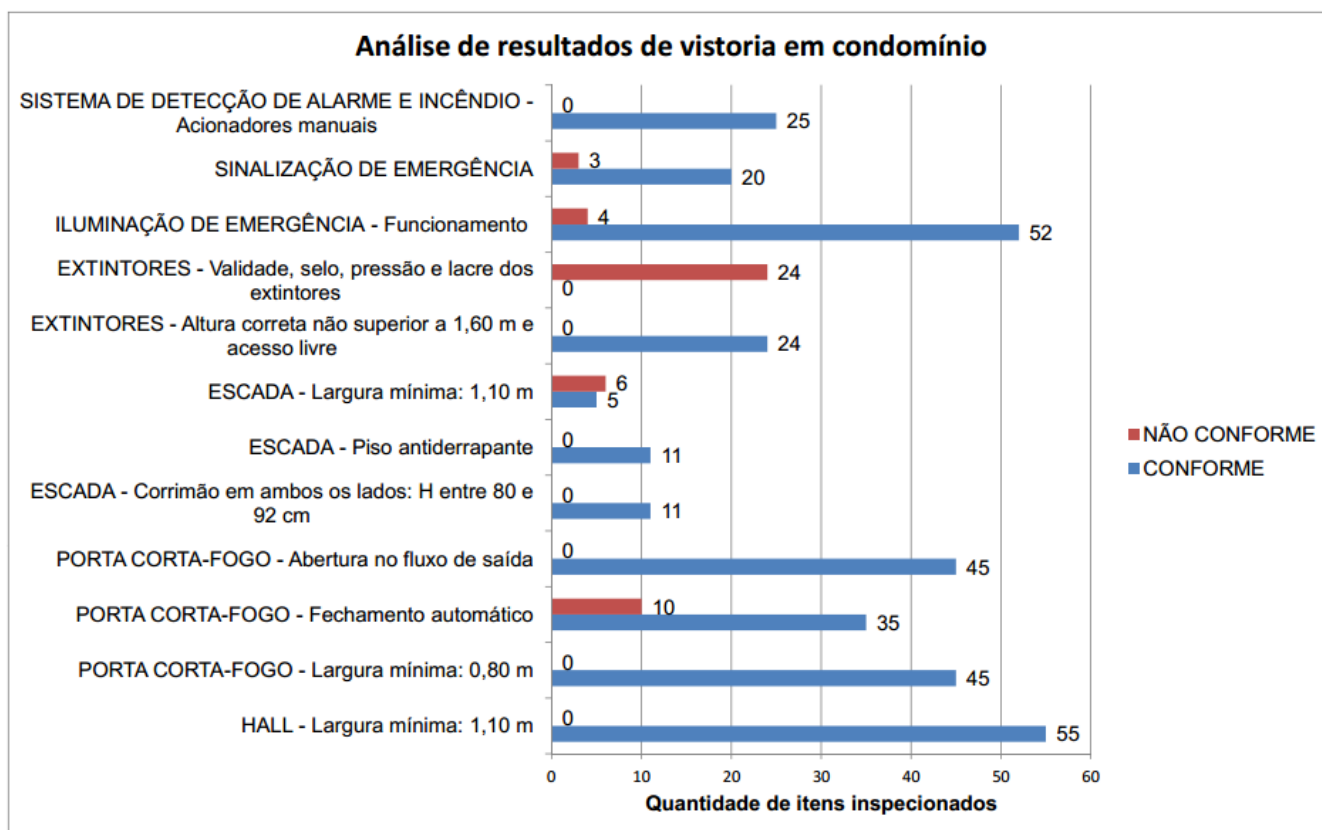
A partir dos dados colhidos em campo, foi gerado um Gráfico 1 para explicitar os resultados a fim de facilitar a interpretação dos mesmos.

Gráfico 1 - Análise de resultados de vistoria em condomínio  
Fonte: Autoria própria

Com a ajuda do gráfico é possível observar a quantidade de itens vistoriados que se encontravam dentro e fora da conformidade, como exemplo, das vinte placas de sinalização inspecionadas, três delas não estavam conforme indicado na norma técnica do CBMES.
