## **EROSÃO COSTEIRA: CASO DO BALNEÁRIO DE PONTA DA FRUTA, VILA VELHA - ES**

### **RESUMO:**

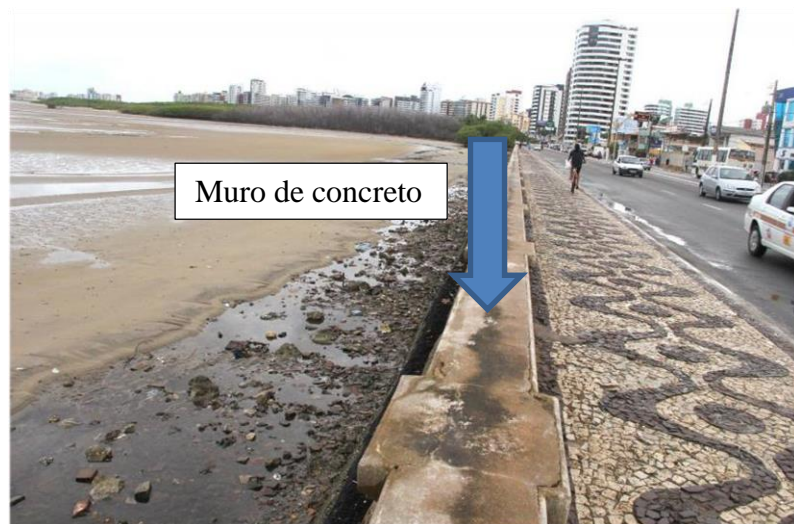
A contenção com muro de concreto tem uma boa resistência, porem necessita de manutenção contante para que tenha uma maior durabilidade, o que em alguns casos o torna inviavel (FREIRE et al.,2011).

Figura 1 – Exemplo muro de contenção de concreto  
Fonte: Google Earth

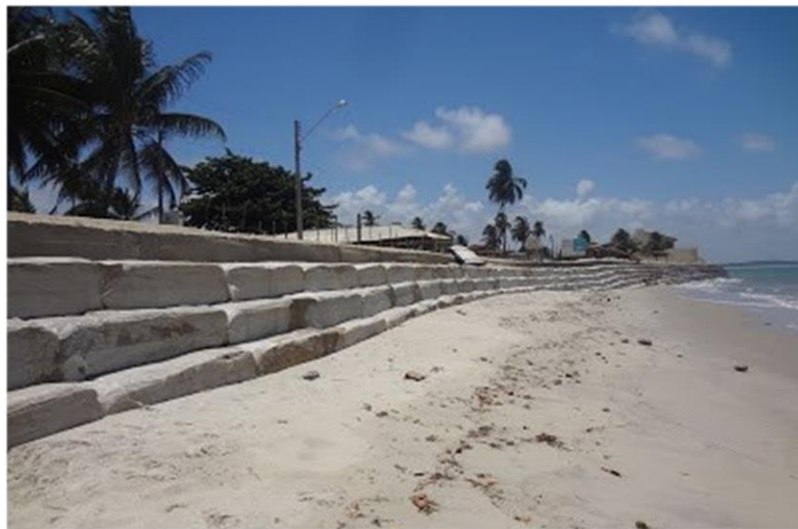
O método com uso de gabião está entre os que mostram melhores resultados na contenção marinha, mas o tempo de execução é relativamente longo de acordo com o tamanho do trecho (FREIRE et al.,2011).

Figura 2 – Exemplo de contenção com uso de Gabião  
Fonte: Google Earth

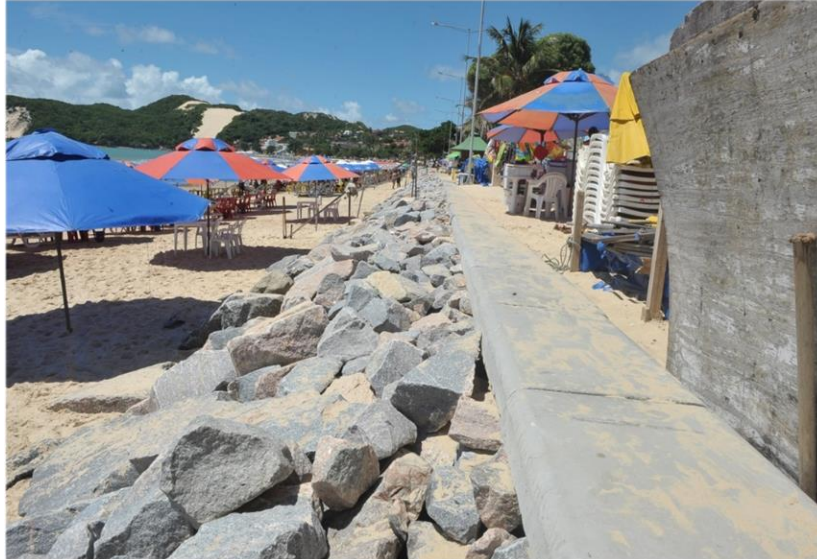
As contenções rochosas possuem grande durabilidade e resistência, em relação aos outros métodos possui o menor prazo de execução, mas tem um custo alto com máquinas e equipamentos durante sua execução (FREIRE et al.,2011).

Figura 3 – Exemplo de contenção rochosa  
Fonte: Google Earth

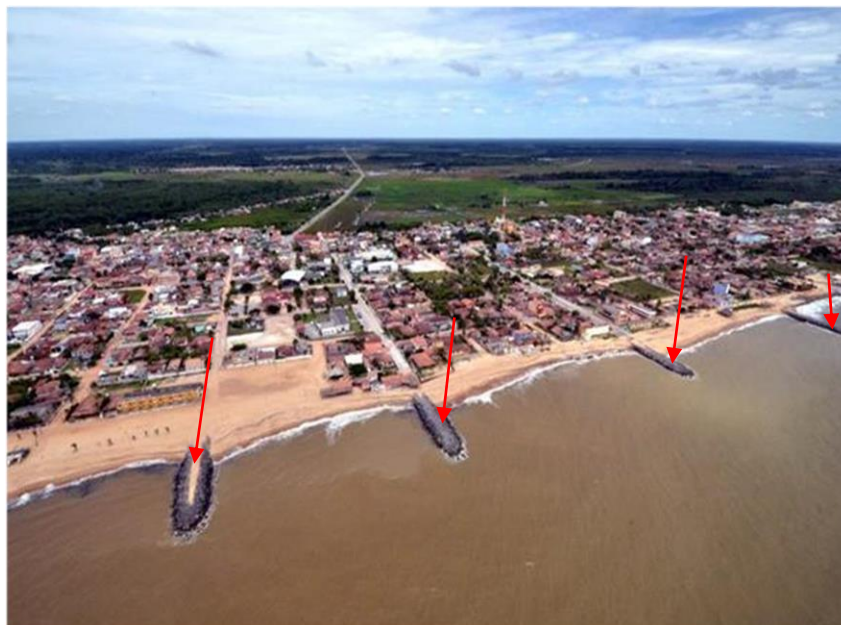
O uso de espigões tem diminuído com o passar dos anos por que apesar de ser um bom método de contenção a execução tem um custo muito elevado (FREIRE et al.,2011).

Figura 4 – Exemplo contenção com uso de Espigões, demarcado com setas vermelhas  
Fonte: Google Earth

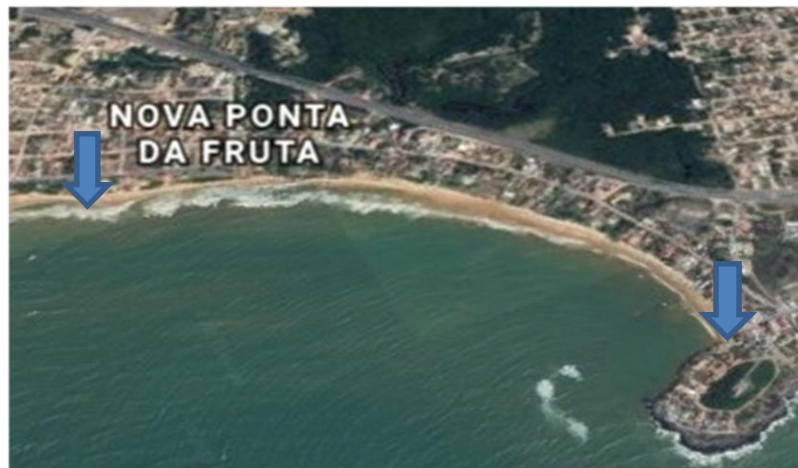
A praia de Ponta da Fruta, local de estudo, foi delimitada através de imagem de satélite obtidas pelo software Google Earth, Figura 5.

Figura 5 – Local de estudo, setas azuis demarcando trecho estudado  
Fonte: Google Earth

Através de medida simples in loco, notou-se que arrebentação está a aproximadamente 18m da linha de maré, no trecho entre as setas azuis na Figura 5.

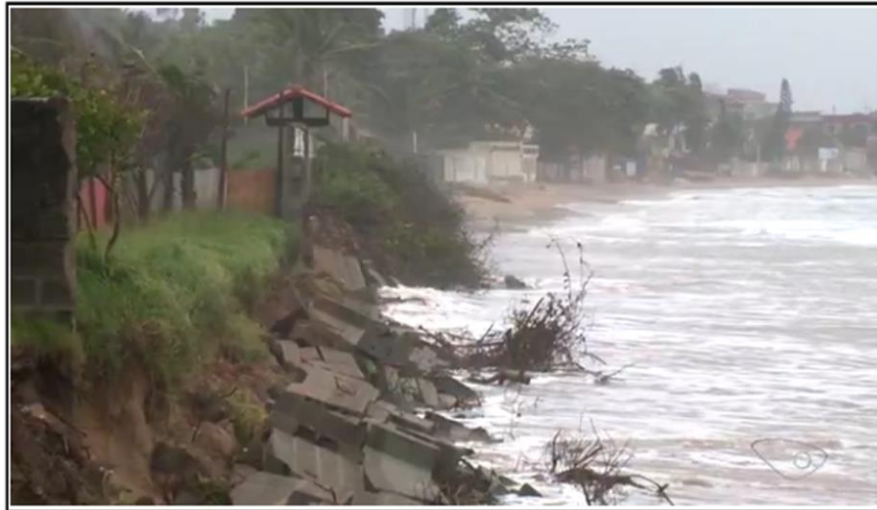
Foi realizado um reconhecimento da área na Orla de Ponta da Fruta, através de visita *in loco*, visando melhor análise dos pontos afetados e principalmente os efeitos catastróficos exibidos em 12/2016, tendo por base arquivo fotográficos, como apresentado na figura 6.

Figura 6 – Maré na alta e resultados da erosão em 12/2016.  
Fonte: Reprodução/ TV Gazeta

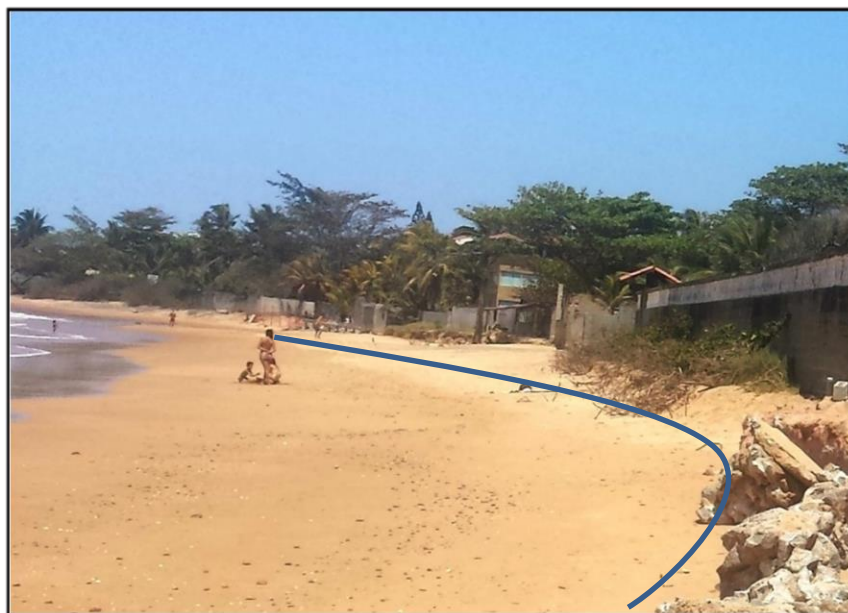
Na figura 7, é possível perceber a distância da maré pela manhã, onde ainda se encontra na baixa, e na demarcação com linha azul até onde recentemente as águas já alcançaram.

Figura 7 – Orla em maré baixa, demarcação em linha azul onde as ondas chegaram, 10/2017  
Fonte: Propria

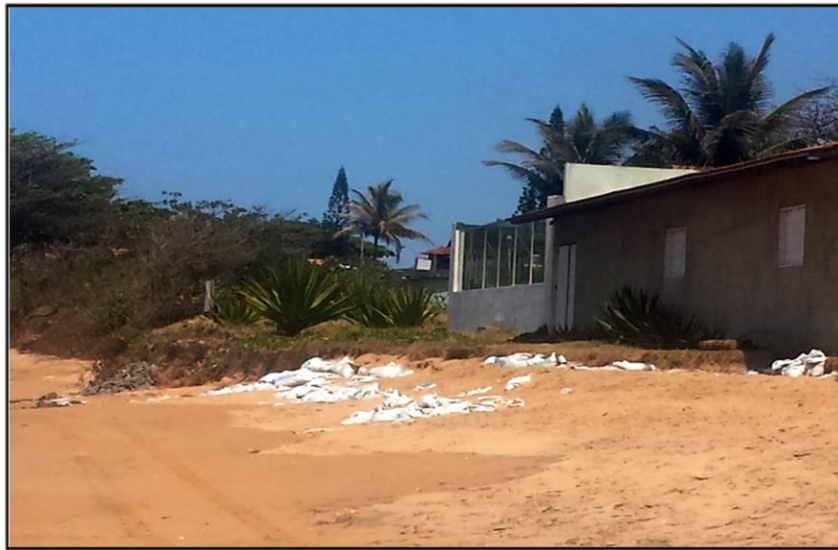
Desde dezembro de 2016, é crescente os alarmes quanto a elevação dos mares, mas anteriormente já existiam recursos simples quanto a prevenção de inundação, ao longo da orla. Foram encontrados sacos de areia para a contenção aos pés da obra, ou empilhados a metros de distância, indicando o quanto a população já recuou da área atingida, conforme figura 8.

Figura 8 – Sacos de areia para contenção  
Fonte: Propria

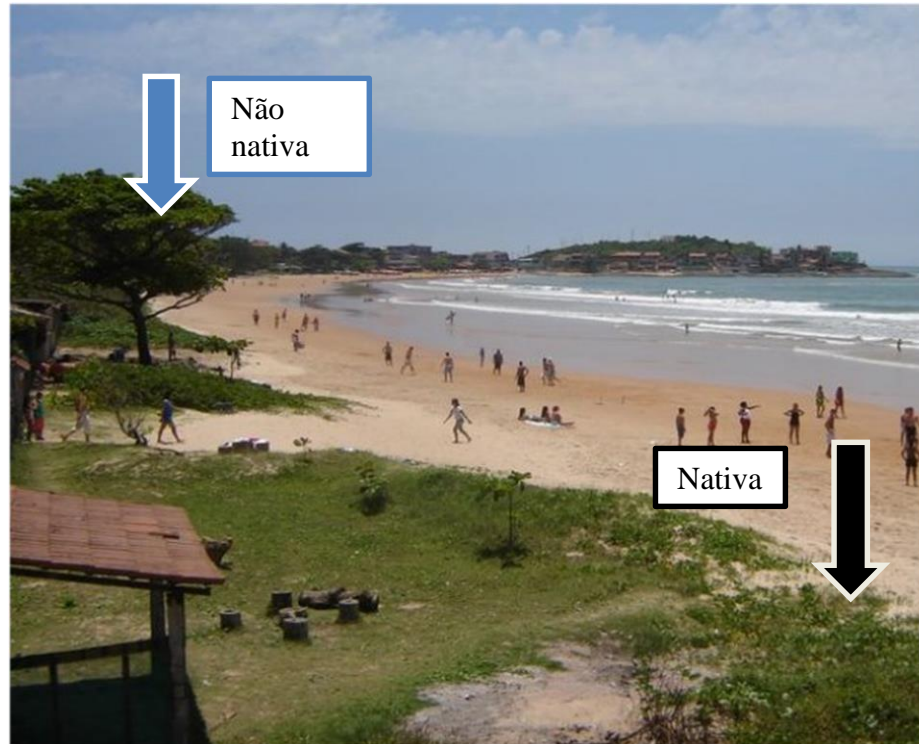
Através da visita notou – se espécies como castanheiras que não são nativas de região praial, ao longo de grande extensão da orla, estas foram provalmente plantadas por cidadãos que possuem comércio na região, Figura 9.

Figura 9 – Demonstração de vegetação não nativa e nativa de região praial em Ponta da Fruta 10/2017  
Fonte: Propria

É válido sugerir a intervenção do órgão de preservação ao meio ambiente da cidade de Vila Velha, para que possa ser feita a retirada de espécies não nativas da região e o plantio de espécies que realmente tragam cada vez menos vulnerabilidade ao balneário em relação ao processo erosivo natural, e uma paisagem menos poluída visualmente, embelezando e atraindo o turismo.

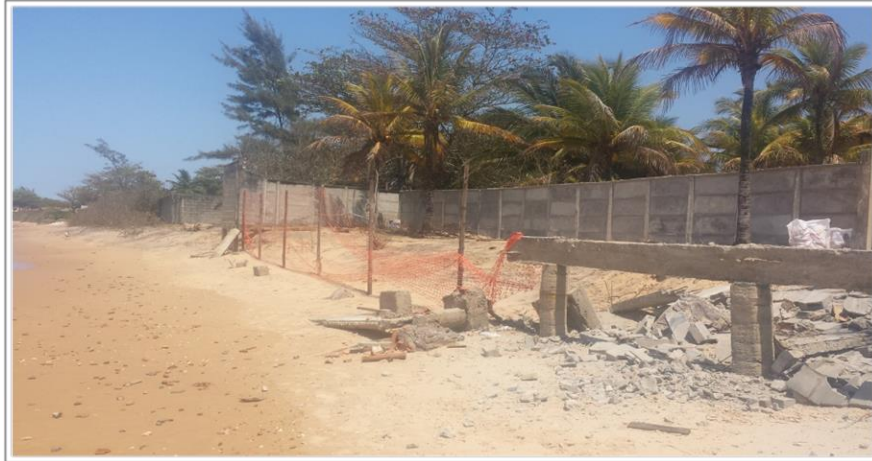
As primeiras intervenções já estão sendo tomadas por alguns moradores da região costeira de Ponta da Fruta, Figura 6, utilizando da abordagem da organização humana e fazendo o recuo de algumas propriedades.

Figura 10 – Foto atual, obra de recuo de limite de propriedade na orla de Ponta da Fruta 10/2017

Com base no estudo (ALBINO, 2001) da maré da região de ponta da fruta, e considerando a energia liberada pelas ondas que possui alto grau de sedimentação, os difíceis acessos a orla, necessidade de intervenção imediata, curto prazo para execução das obras e principalmente o custo, sugeriu-se como melhor opção uma intervenção com uma barreira rochosa a um metro acima do nível do mar, devido a altura que a onda chega a linha de maré que é entre 0,15m a 0,5m e a aproximadamente 30m da arrebenção das ondas devido as onda se dissiparem entre 25m a 30m da arrebenção.
