ESTUDO DA ACESSIBILIDADE NAS EDIFICAÇÕES DO MUNICÍPIO DE VITÓRIA

Trabalho de Conclusão de Curso apresentado ao programa de Graduação em Engenharia Civil da Faculdade Capixaba da Serra, como requisito parcial para a obtenção do grau de Bacharel em Engenharia Civil.

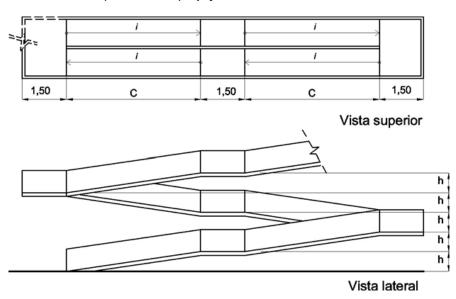
Figura 79 — Dimensionamento de rampas – Exemplo

6.5.1.2 As rampas devem ter inclinação de acordo com os limites estabelecidos na tabela 5. Para inclinação entre 6,25% e 8,33% devem ser previstas áreas de descanso nos patamares, a cada 50m de percurso.

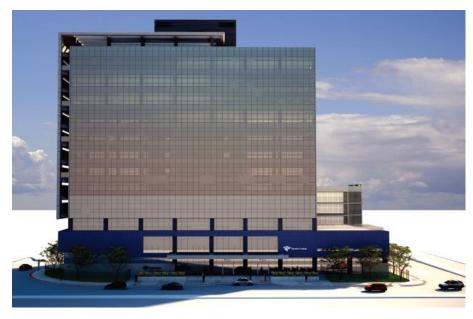
As obras que serão descritas nesse trabalho estão situadas na cidade de Vitória, no estado do Espírito Santo. No caso um, a Delegacia da Receita Federal do Brasil, em Vitória, localizada na Avenida Marechal Mascarenhas de Moraes, número 1333 - Ilha de Santa Maria, uma obra realizada a partir da fundação, projetada se adequando as normas técnicas de acessibilidade.

Figura 1 - Perspectiva da Fachada Principal da Sede da Delegacia da Receita Federal do Brasil, em Vitória

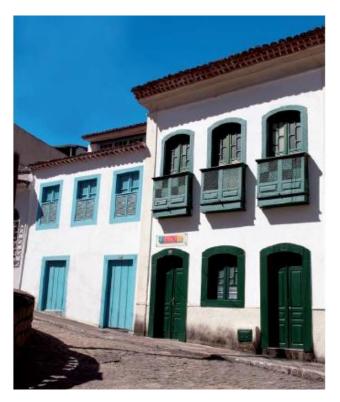
No caso dois, residência onde funciona a sede do IPHAN localizada na Rua José Marcelino número 203/205, no centro de Vitória. A edificação possui certificado com tombamento histórico nacional e sofreu modificações para se adequar as normas técnicas de acessibilidade.

Figura 2 - Sede do IPHAN - Instituto do Patrimônio Histórico e Artístico Nacional Fonte: Almeida, Renata Hermanny de, 2009, p.531.

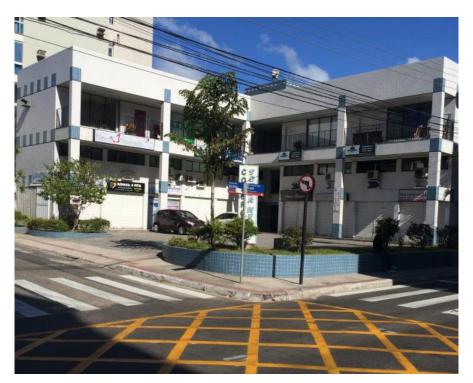
No caso três, o condomínio do Edifício Souza Neves, localizado na Rua Ruy Pinto Bandeira, número 870 – Jardim Camburi. Edificação existente que não foi possível encontrar uma maneira viável para promover a acessibilidade dentro das normas técnicas.

Figura 3 - Edifício Comercial Souza Neves Fonte: Junior, Ramiro Silva, 2015, p.2

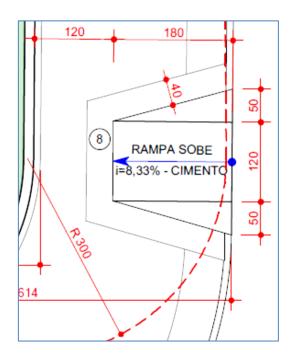
Faixa de percurso revestida com piso em placas de granito serrado de 40 x 40cm antiderrapante e não trepidante. Faixa de serviço revestido com ladrilho hidráulico podotátil pastilhado de 20 x 20cm na cor vermelha, seis rampas de acesso ao pedestre com inclinação de 8,33%, piso cimentado na rampa e ladrilho hidráulico podotátil pastilhado de 20 x 20cm na cor vermelha no entorno.

Figura 4 – Detalhe da calçada em torno da Sede da Delegacia da Receita Federal do Brasil, em Vitória.

Conforme Código Municipal de Edificações de Vitória, a Lei nº 4.821/98 solicita que a calçada possua piso antiderrapante e antitrepidante, e seja composta de faixa de percurso seguro com no mínimo 1,20m, faixa de segurança revestida em piso tátil de alerta e direcional, em que serão instalados os equipamentos urbanos.

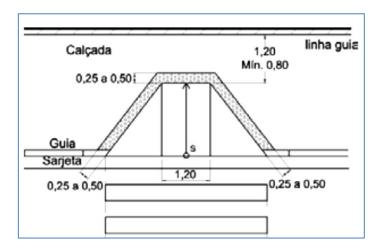
Deve haver rampas para vencer o desnível entre o leito carroçável e o passeio, com inclinação máxima de 8,33%.

Figura 5 - Sinalização tátil de alerta nos rebaixamento das calçadas Fonte: Associação Brasileira de Normas Técnicas, NBR 9050, 2004, p.32.

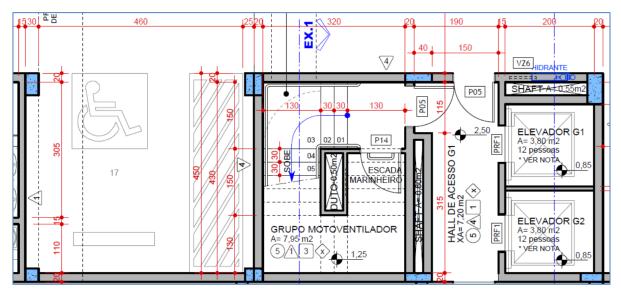
Quando a locomoção é por via automotiva, existe no projeto um total de 328 vagas de estacionamento sendo que 2% delas foram destinadas ao PNE e 6,4% ao condutor idoso, totalizando 28 vagas para pessoas com mobilidade reduzida. Distribuídas nos sete andares de garagem, cada andar possui uma vaga exclusiva para PNE com dimensões de 4,60 x 4,50m e três vagas para idosos com as seguintes dimensões: 3,00 x 4,50m; 2,90 x 4,50m e 2,90 x 4,50m, todas localizadas próximas a entrada e ao elevador.

Figura 9 – Vagas para Portadores de Necessidade Especiais no Projeto da Sede da Delegacia da Receita Federal do Brasil, em Vitória

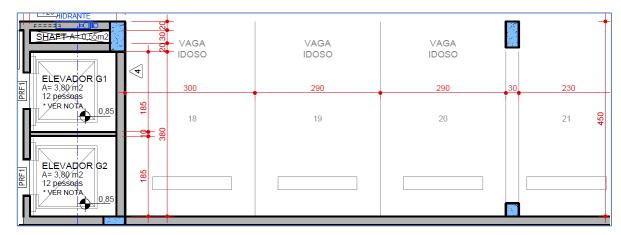
Figura 10 - Vagas para Idosos no Projeto da Sede da Delegacia da Receita Federal do Brasil, em Vitória

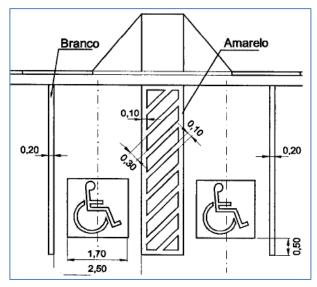
As vagas destinadas ao PNE devem conter as seguintes sinalizações:

Figura 11 – Sinalização horizontal de vagas – em 90º Fonte: Associação Brasileira de Normas Técnicas, NBR 9050, 2004, p.61.

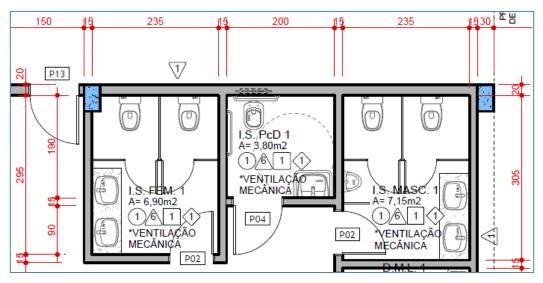
No primeiro pavimento há dois sanitários destinados ao público, sendo um para uso feminino com 1,50m x 2,645m, área de 3.95m² e um para uso masculino, com 1,80m x 2,645m, área de 4,90m². Ambos localizados no centro de atendimento ao contribuinte. No pavimento há ainda um banheiro unissex de 1,90m x 2,00m que totaliza 3,80m² para atender aos funcionários.

FIGURA 12 – Banheiro Acessível Unissex no 1º pavimento da Edificação da Sede da Delegacia da Receita Federal do Brasil, em Vitória

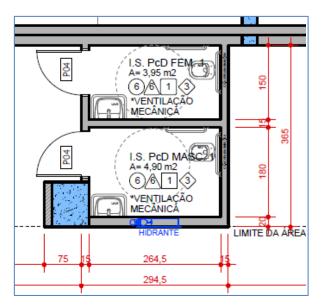
Figura 13 - Banheiros Acessíveis no 1º pavimento da Edificação da Sede da Delegacia da Receita Federal do Brasil, em Vitória

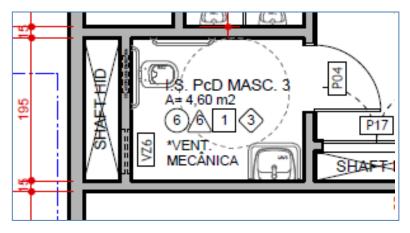
Do terceiro ao décimo segundo pavimento foi projetado um banheiro acessível para cada gênero por andar. O banheiro feminino possui dimensões de 1,95m x 2.45m e área de 4,80m², já o masculino possui 1,95m x 2,35m e área de 4,60m².

Figura 16 - Sanitário Acessível Masculino - Tipo do 3º ao 12º pavimento da Edificação da Sede da Delegacia da Receita Federal do Brasil, em Vitória

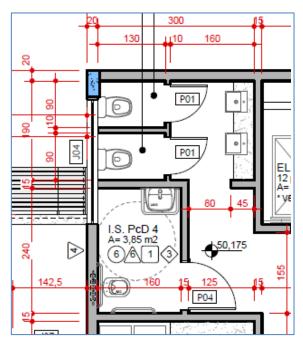
No décimo terceiro pavimento trata-se de uma área destinada apenas para funcionários, neste andar consta apenas um banheiro acessível unissex com 3,85m² e dimensões de 1,60m x 2,40m.

Figura 18 - Sanitário Acessível unissex do 13º pavimento da Edificação da Sede da Delegacia da Receita Federal do Brasil, em Vitória

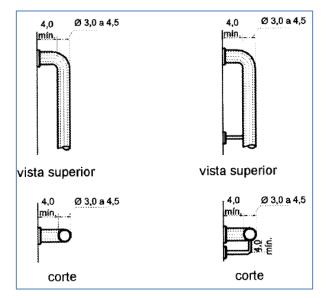
A norma solicita que os banheiros acessíveis tenham barras de apoio com diâmetro entre 3cm e 4,5cm, fixadas a uma distancia de 4cm da parede.

Figura 19 - Barra de apoio Fonte: Associação Brasileira de Normas Técnicas, NBR 9050, 2004, p.65.

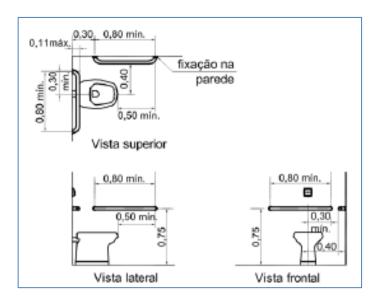
Bacias sanitárias: as barras devem ser fixadas na lateral e no fundo com no mínimo 0,80m de comprimento e 0,75m de altura com relação ao piso acabado. A barra lateral deve ser instalada a uma distância de 0,40m do eixo da bacia e a barra de fundo deve ultrapassar 0,30m o mesmo eixo. A barra lateral ainda deve ultrapassar 0,50m da face frontal do sanitário.

Figura 20 - Bacia sanitária - Barras de apoio lateral e de fundo Fonte: Associação Brasileira de Normas Técnicas, NBR 9050, 2004, p.67.

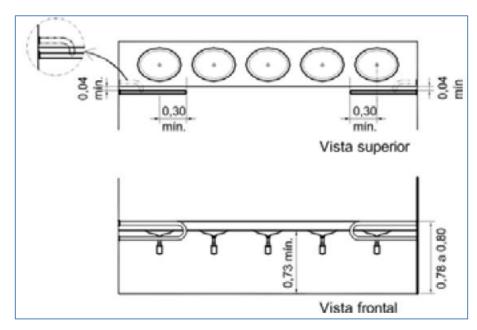
Lavatório: lavatórios embutidos em bancadas devem contar com barras de apoio instaladas conforme a figura 22:

Figura 21 - Lavatórios embutidos em bancadas Fonte: Associação Brasileira de Normas Técnicas, NBR 9050, 2004, p.75.

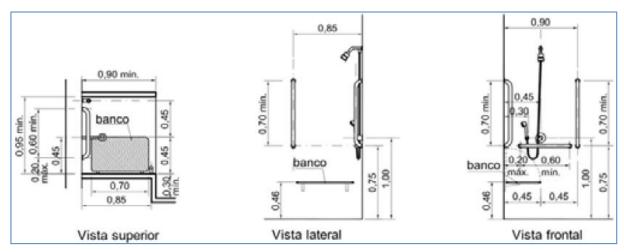
Área de banho: Deve ser fixada uma barra de apoio na horizontal com o mínimo de 0,60m de comprimento e 0,75m de altura, estando no máximo 0,20m de distância da parede onde é instalado um banco de apoio. Duas barras fixadas na vertical com o mínimo de 0,70m de comprimento a uma altura de 0,75m e a 0,45m de afastamento da borda do banco de apoio.

Figura 22 - Boxe para chuveiro com barra vertical e horizontal Fonte: Associação Brasileira de Normas Técnicas, NBR 9050, 2004, p.72.

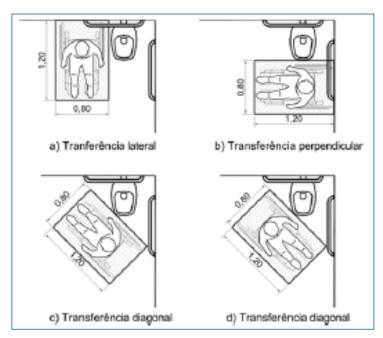
Ainda segundo a NBR 9050/2004, as bacias sanitárias devem ser instaladas a uma altura mínima de 0,43m e máxima de 0,45m do piso acabado até a borda superior sem assento e possuir área de transferência na posição lateral, perpendicular ou diagonal.

Figura 23 - Áreas de transferência para bacia sanitária Fonte: Associação Brasileira de Normas Técnicas, NBR 9050, 2004, p.66.

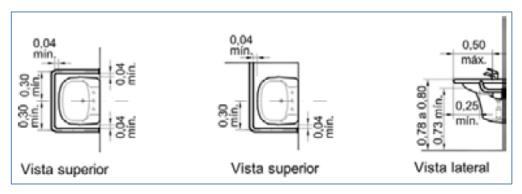
Para atender a norma, o lavatório deve ser de coluna suspensa ou similar, instalados a uma altura máxima de 0,80m de forma que não prejudique o movimento do cadeirante na área de transferência. A partir da face frontal do lavatório deve haver uma área livre de aproximação de no mínimo 0,95m. As torneiras devem ser acionadas por uma alavanca ou dispositivos similares.

Figura 25 - Exemplos de instalação de barras junto ao lavatório Fonte: Associação Brasileira de Normas Técnicas, NBR 9050, 2004, p.75.

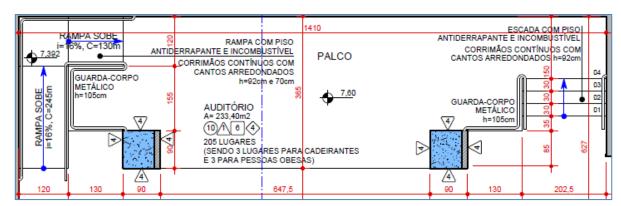
O acesso ao palco previsto em projeto pode ser efetuado através de uma rampa em forma de "L", sendo a primeira parte com comprimento de 2,45m, patamar de 1,20m por 1,20m e a segunda parte com 1,3m, tendo uma largura de 1,20m e inclinação de 16%. Nas laterais do palco possui um guarda corpo metálico com altura de 1.05m.

Figura 29 - Acessos ao palco do auditório no 2º pavimento da Edificação da Sede da Delegacia da Receita Federal do Brasil, em Vitória

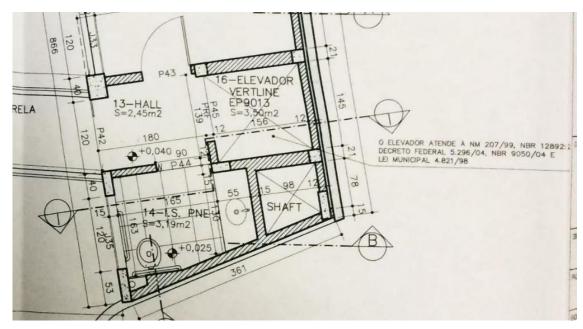
Conforme artigo 4° da portaria nº 22, publicada em 2012 pela Secretaria Municipal de Desenvolvimento da cidade de Vitória, referente as regras de instalação de elevadores em edificações de uso público, determina que as edificações de uso público a serem regularizadas, quando a instalação de elevadores for obrigatória, deverá instalar no mínimo um elevador na entrada social, adaptado, no que couber, com elementos que possibilitem a locomoção vertical do PNE.

Figura 30 - Sanitário e elevador do pavimento térreo do prédio da Sede do IPHAN – Instituto de Patrimônio Histórico e Artístico Nacional

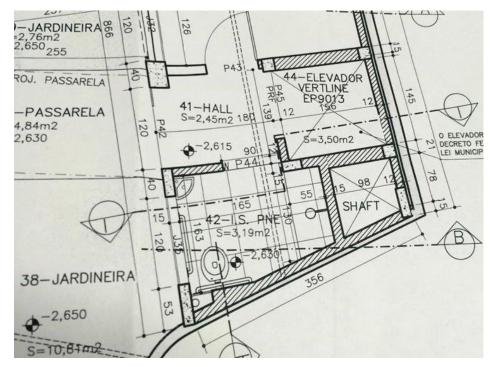
Figura 31 - Sanitário e elevador do pavimento subsolo do prédio da Sede do IPHAN – Instituto de Patrimônio Histórico e Artístico Nacional Fonte: Projeto Arquitetônico da Sede do IPHAN, 2014.

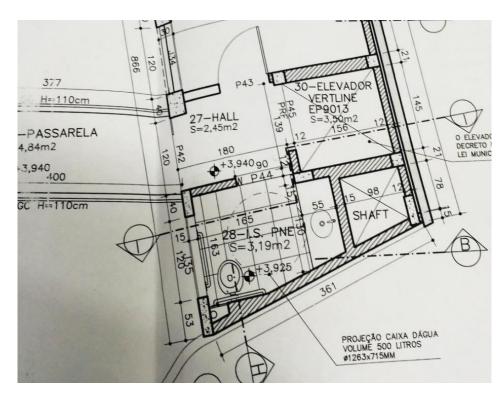
Figura 32 - Sanitário e elevador do pavimento superior do prédio da Sede do IPHAN – Instituto de Patrimônio Histórico e Artístico Nacional Fonte: Projeto Arquitetônico da Sede do IPHAN, 2014.

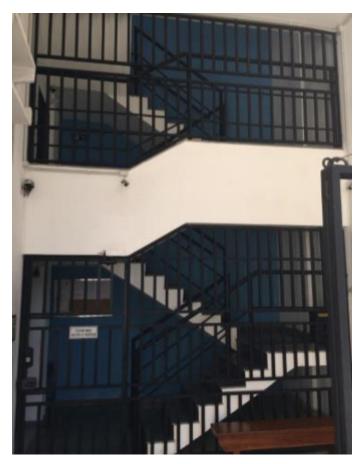
Está edificação é de uso comercial com 2 pavimentos com uma área total construída de 598,70m², sendo que no pavimento térreo é composta por 10 lojas de área igual a 264,38m² e um mezanino com 80,52m². O 1º andar é composto por 06 salas com área de 253,88m², a mesma foi construída no ano de 1999, em que seu projeto foi aprovado e licenciado pela prefeitura de Vitória. Conforme mostrado na figura X, o acesso ao 1º andar é realizado por meio de uma escada não possuindo elevadores para acesso ao 1º andar.

Figura 33 - Escada de acesso ao 1º Pavimento do Edifício Souza Neves Fonte: Junior, Ramiro Silva, 2015, p.2

Foram realizados estudos de viabilidade para promover as acessibilidades aos PNE no 1º andar, no relatório técnico de Junior (2015). Foi identificado que a edificação não apresenta afastamento ao fundo ou lateral, somente na frente do prédio possui uma alta taxa de ocupação que não permite alterar a estrutura ou modificar a arquitetura, também não foi possível identificar o tipo de solo a edificação foi construída e nem qual fundação do utilizada, apenas foi identificado que a estrutura da edificação suporta as cargas que está sendo submetida atualmente.
