LEVANTAMENTO E ANÁLISE DE FISSURAS EM ELEMENTOS ESTRUTURAIS DE CONCRETO ARMADO EM EDIFICAÇÕES NO MUNICÍPIO DE SERRA – ES.

Resumo

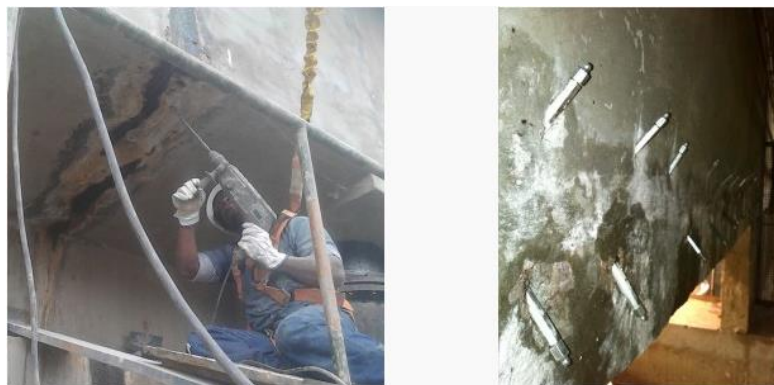
Figura 11: Furo e introdução dos tubos.
Fonte: Metta Construções (2016)

A figura 11 mostra o tratamento para fissura passiva, tanto para fissuras em pilar e viga.

Primeiro é feita a instalação dos bicos de injeção perfuração com ângulo de 45° de inclinação a fim de se atingir o centro da fissura.

As fissuras passivas podem ser tratadas da mesma forma que os pilares com fissuras passivas, como exemplifica as figuras 11 e 12.

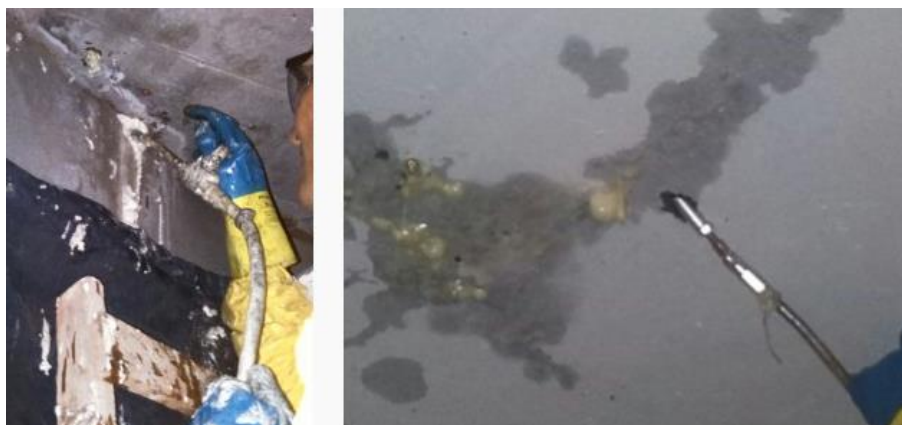
Figura 12: Injeção de epóxis.
Fonte: Metta Construções (2016)

Através dos bicos já instalados, o epóxi será injetado através de uma bomba com pressão adequada para o preenchimento com o material em toda extensão da fissura ser tratada (figura 12).

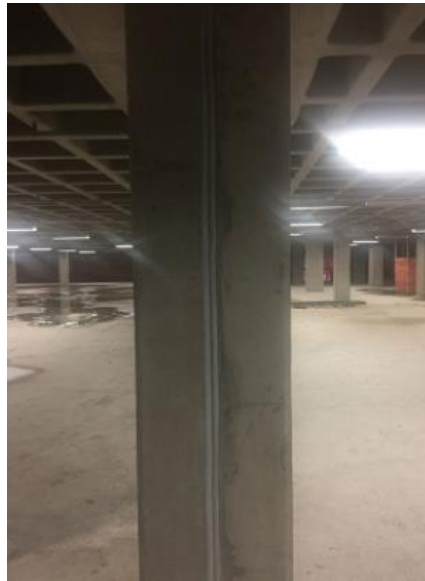
Figura 13: Pilar com fissura ativa tratado com junta de dilatação
Fonte: UNIONTECH (2016)

A figura 13 mostra o tratamento para fissura ativa: Exemplo de um pilar com junta de dilatação.

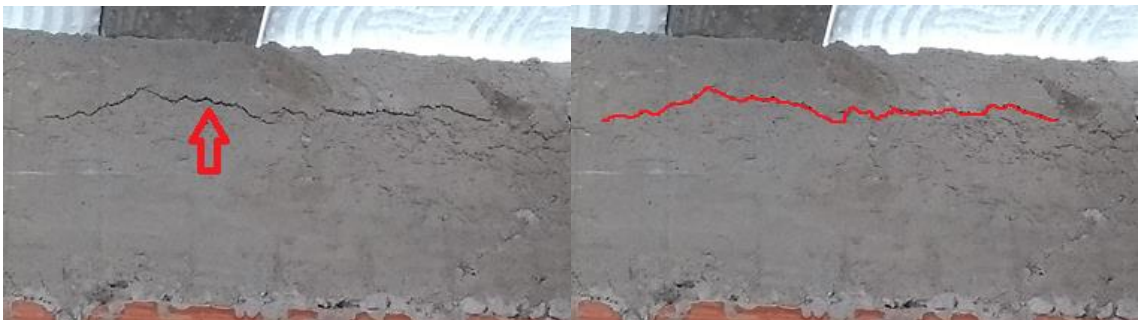
Figura 14: Fissura em viga, Obra 1
Fonte: Próprio Autor (2017)

A figura 11 mostra a configuração das fissuras encontradas nas vigas, na obra 1. A fissura é horizontal e localiza-se na parte superior da viga.

A viga quando é submetida a uma carga além daquela para qual foi dimensionada, pode apresentar manifestações patológicas, como a fissura. Segundo Flausino (2017), esse tipo de fissura raramente acontece e na maioria dos casos não oferece comprometimento a estrutura. Podem ocorrer devido à sobrecarga ou má execução.

Assim como no pilar, devem-se fazer testes para diagnosticar se a fissura é progressiva, se ela aumenta com o passar do tempo, para fazer um reforço na viga, caso necessário. Se houver a necessidade do reforço na viga, é aconselhável a colocação de um perfil metálico na parte inferior da viga, fixado diretamente nos apoios, ou na própria viga próximo dos apoios (ARIVABENE, 2015).

Já as fissuras ativas podem ser tratadas através da execução de reforço com vigas metálicas, como mostra a figura 15.
