ESTUDO DE CASO: INVESTIGAÇÃO PATOLÓGICA EM ESTRUTURA DE CONCRETO ARMADO

Trata-se de um estudo de caso realizado no Estádio Manoel Moreira Sobrinho do bairro Sernamby no município de São Mateus - ES mais conhecido como Estádio do Sernamby, pertencente à Associação Atlética de São Mateus - ES, inaugurado em 05 de Março de 1965 com capacidade de comportar 4.500 pessoas. Através de uma inspeção visual estiveram identificadas as manifestações patológicas presentes nos sistemas estruturais de concreto armado da edificação. Com isso, foram realizadas análises dos aspectos gerais das anomalias, com intuito da identificação do dano encontrado nas arquibancadas presentes. Maiores problemas encontrados foram grande incidência de corrosão de armaduras, umidade, fissuras, irregularidades geométricas, nichos de concretagem, manchas escuras, eflorescência e lixiviação. Mediante a exposição patológica da estrutura, percebeu-se que estes danos poderiam ter sido minimizados caso ocorresse um controle de qualidade durante seu processo construtivo mais um programa de manutenção preventiva da estrutura avaliada. Espera-se que este trabalho de conclusão de curso ajude aos projetistas, usuários, constru

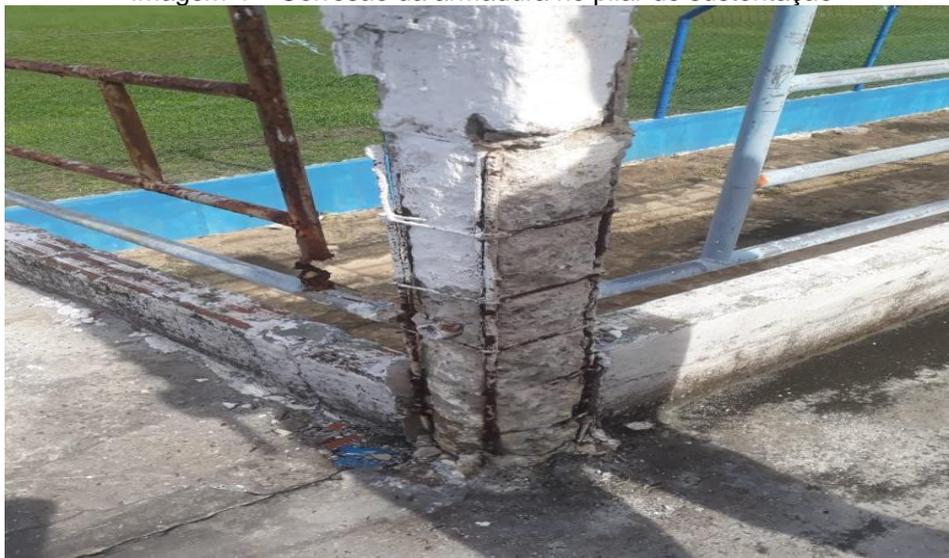
Imagem 4 – Corrosão da armadura no pilar de sustentação

- Origem: a origem do problema pode estar relacionada à fase inicial de projeto, a má execução das etapas ou a errônea utilização da estrutura e dos materiais inadequados e se dá porque o aço que se concentra no interior do concreto está revestido por uma camada passivadora na qual protege o metal de ações exteriores e, quando esta mesma camada é destruída, ocorre o processo de despassivação da armadura que acarretará na corrosão da mesma. O que mantém a camada passiva do aço é o elevado teor no pH contido nas características do concreto.

- Causas: os agentes químicos causadores desta anomalia são os íons (cloretos, sulfatos, dióxido de carbono) além de ocorrer, também, por ação de certos líquidos ou gases. O processo de carbonatação promove a redução no pH do concreto e desencadeia a despassivação, deixando o aço vulnerável ao processo corrosivo da armadura.

- Consequências: a corrosão afeta de maneira direta a durabilidade da estrutura devido à diminuição da seção do aço reduzindo, também, a sua vida útil de projeto.

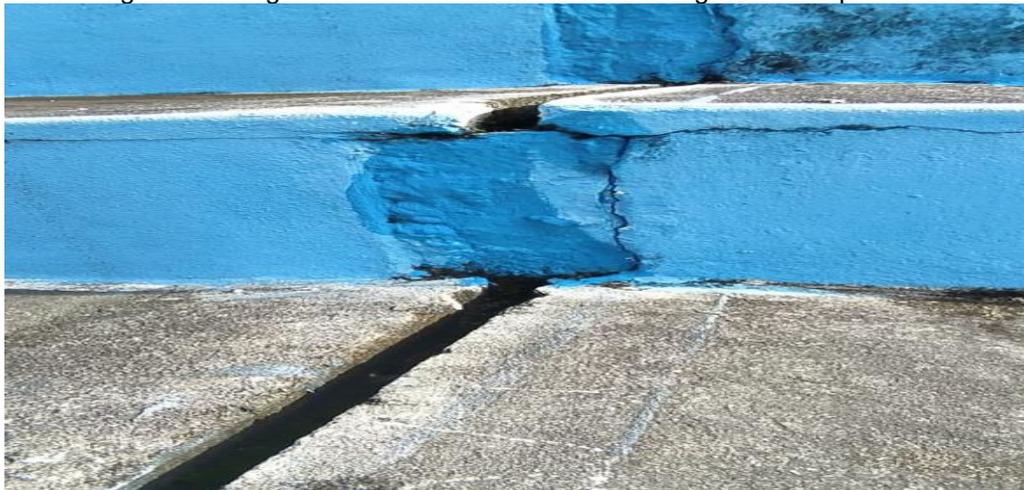
Imagem 5 – Surgimento de trincas e fissuras nos degraus da arquibancada

- Origem: pode apresentar-se na etapa inicial do projeto, na má execução das fases e até mesmo na falta de utilização dos materiais corretos. A origem desses problemas pode estar relacionada à força de resistência aplicada sobre tal estrutura. Surgem quando a força aplicada sobre a peça é maior que sua capacidade de resistência e as aberturas são uma forma de aliviar essas tensões extras. Quanto maior for a restrição dos movimentos, maior será o campo de abertura da seção. Também se dá devido à carência de armadura nas seções e, até mesmo, em problemas com os tipos de fundações empregadas.

- Causas: o recalque diferencial de fundação é uma das causas mais aparentes para o surgimento desse tipo de manifestação patológica, isso acontece por haver uma diferença no adensamento do solo fazendo com que o mesmo possua certo “rebaixamento” em seu nível. No caso da imagem abaixo (imagem 5), essas anomalias estão relacionadas às variações de temperatura que causam contração e dilatação do material por ausência das juntas de dilatação que impedem o surgimento de fissuras e, também, relacionam-se com a retração do concreto, quando o tempo de cura ou secagem do concreto não é respeitado, dando origem ao surgimento dessas aberturas.

- Consequências: a falta dos cuidados necessários para evitar o surgimento dessas doenças não causam danos estruturais, mas interfere no acabamento e revestimento final da peça.

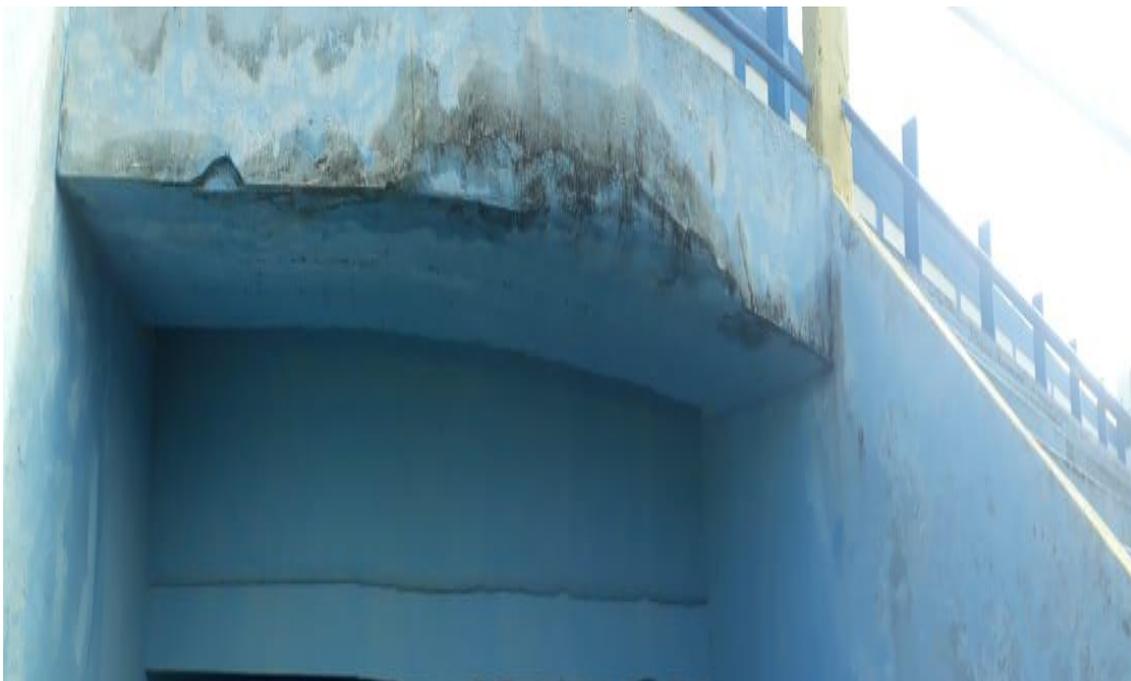
Imagem 6 – Surgimento de manchas e infiltrações nas saídas da arquibancada

- Origem: a origem destas manchas e bolores está ligada à má execução da obra e a má qualidade dos materiais utilizados e se dá devido ao elevado índice de vazamentos hidráulicos nas estruturas, águas da chuva e até mesmo devido à má percolação da água sobre a superfície do concreto na concretagem.

- Consequências: como mostrado na imagem abaixo, as consequências desta anomalia englobam perda de pintura, surgimento exposto da ferrugem, acidentes estruturais, quedas do reboco, além de causar danos à saúde devido ao surgimento e crescimento de manchas e bolores no local.

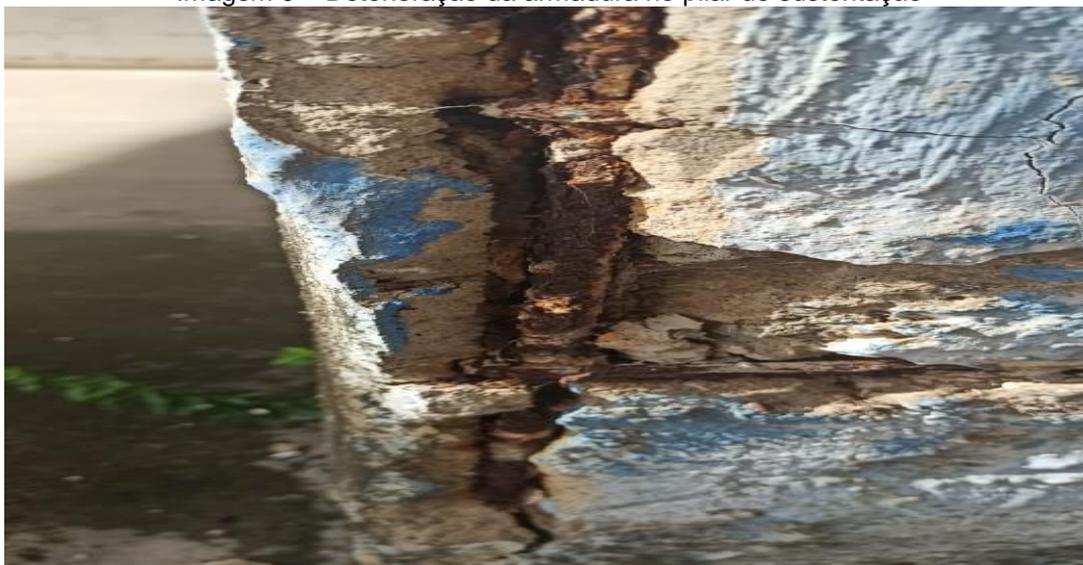
Imagem 9 – Deterioração da armadura no pilar de sustentação

No processo de corrosão de armaduras, a recuperação da mesma é mais delicada, pois ela ocorre devido à má execução das etapas na sua fase inicial onde não foram utilizados os materiais adequados para realizar a proteção do aço contra a corrosão.

Para realizar a recuperação, o profissional deve analisá-la para determinar o quanto ela está comprometida, com intuito de procurar a melhor maneira para brecar e se possível, aniquilar tal patologia. Souza e Ripper (1998) esclarecem que antes de tudo é necessário que seja feito a limpeza do local, expondo a armadura degradada, retirando o concreto. A limpeza da armadura pode ser feita de diferentes maneiras, e a opção por cada uma delas dependerá do tipo de impureza presente.

De acordo com Marques (2015), para que o sistema anticorrosivo tenha sucesso é preciso que se conheça a causa da deterioração. Por fim, a armadura é novamente recoberta com o material cimentício.
