**FACULDADE CAPIXABA DA SERRA – MULTIVIX
ARQUITETURA E URBANISMO**

**A IMPORTÂNCIA DE INSPEÇÕES PREDIAIS PARA A SEGURANÇA DA
SOCIEDADE**

Trabalho de Conclusão de Curso de Graduação em Arquitetura e Urbanismo apresentado à Faculdade Capixaba da Serra, como requisito parcial para obtenção do Título de Bacharel em Arquitetura e Urbanismo. Orientador: Rogério Sarmento Junior.

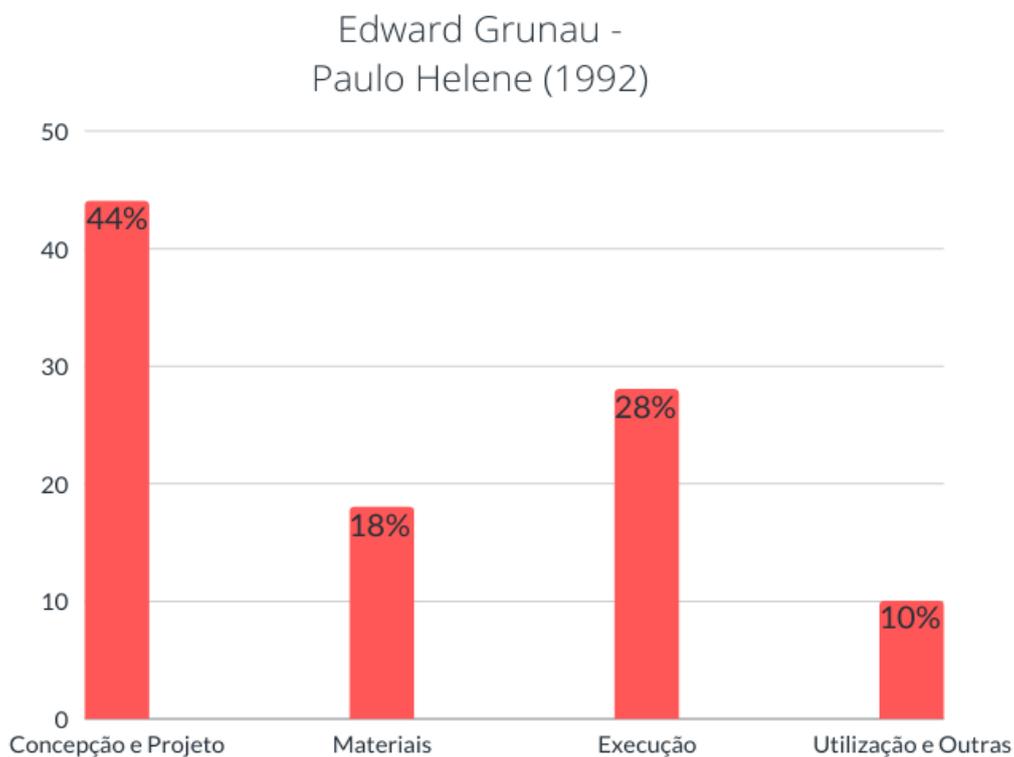
Figura 1: Gráfico baseado na pesquisa de Edward Grunau - Paulo Helene (1992)

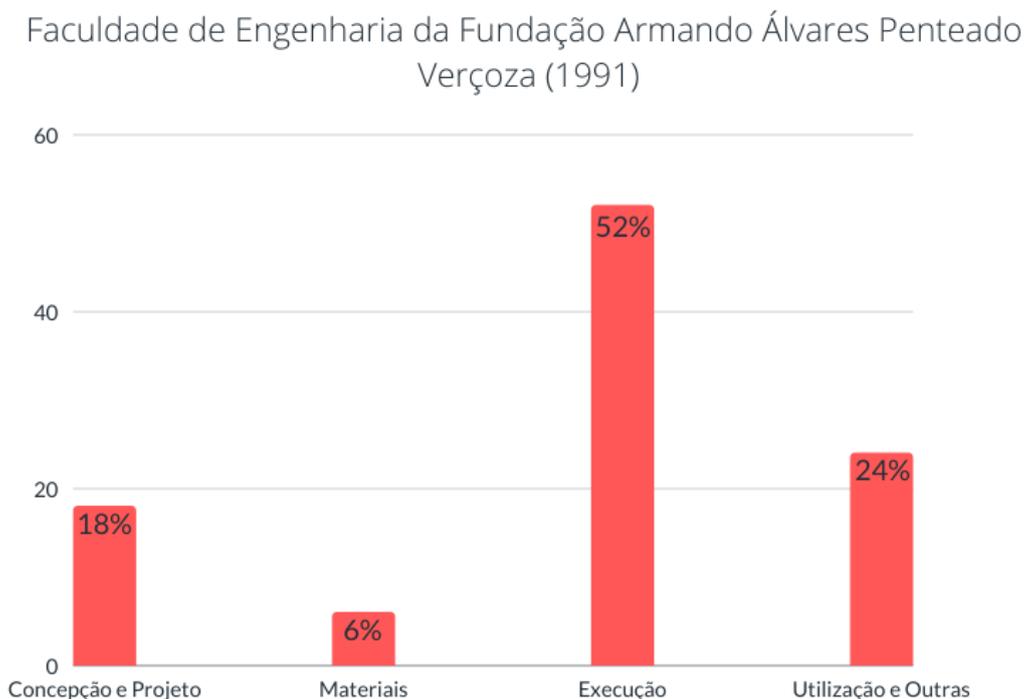
Figura 2: Gráfico baseado na pesquisa da Faculdade de Engenharia da Fundação Armando Álvares Penteado – Verçozza (1991)

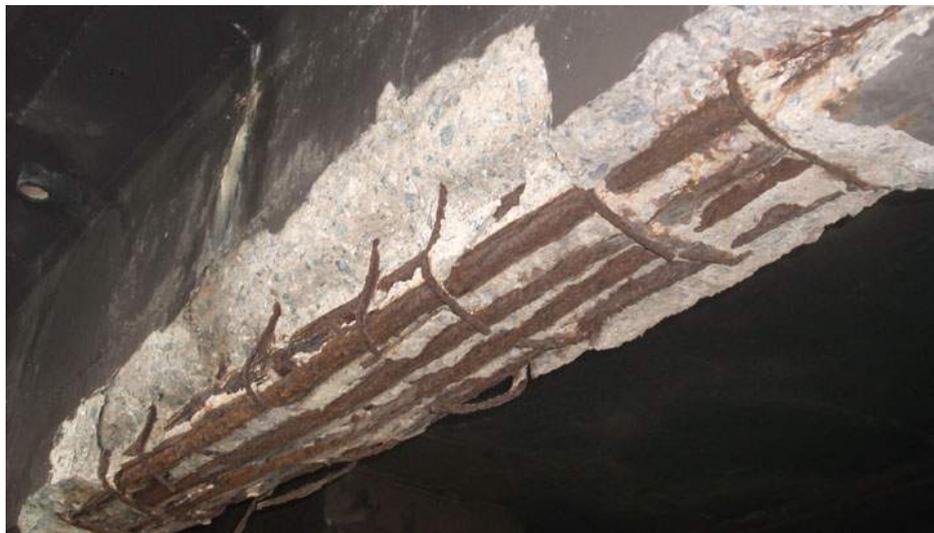
Figura 13: Armadura de concreto corroída, comprometendo não só viga, mas sim, toda a estrutura.

De acordo com Pezzi (2021), uma edificação de frente para o mar acaba sofrendo o efeito de maresia, que é quando ocorre a corrosão de materiais, principalmente em metais, podendo assim colocar em risco toda a estrutura da edificação.

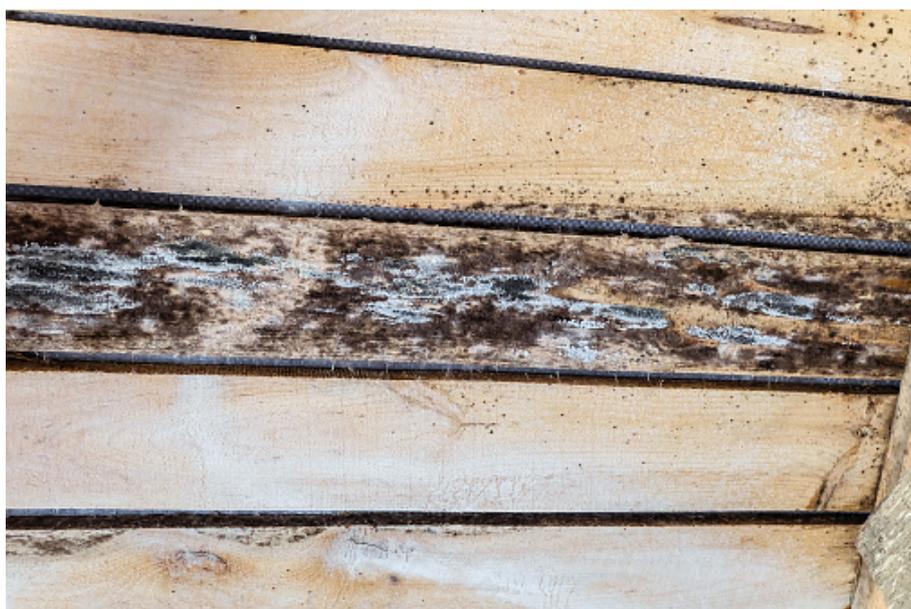
Figura 14: Madeira com fuscos e mofos devido ao excesso de umidade.

As estruturas metálicas não são as únicas vítimas da maresia, alvenarias e madeiras também podem passar por esse efeito. A Madeira quando tendo contato com a maresia, devido ao excesso de umidade pode vir a ocorrer ataque de microrganismo, diminuindo a sua durabilidade, conforme Pezzi (2021).

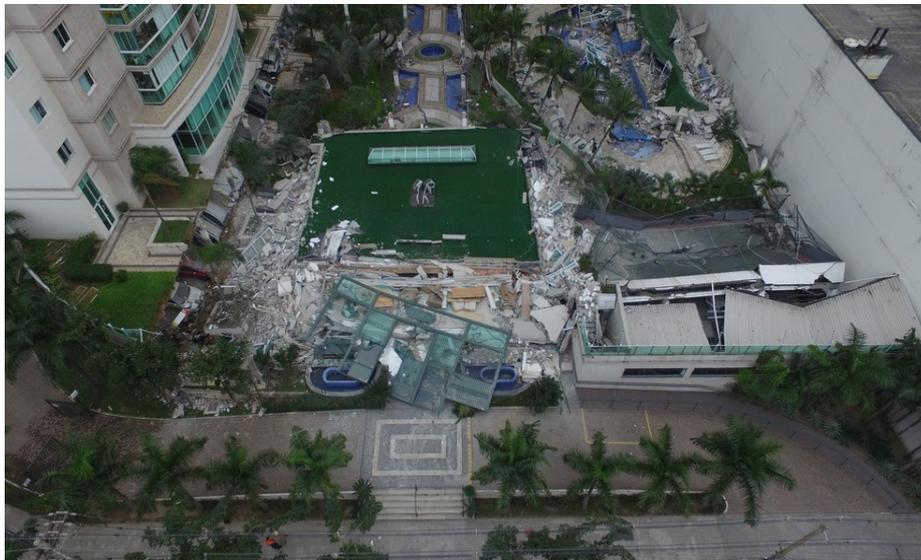
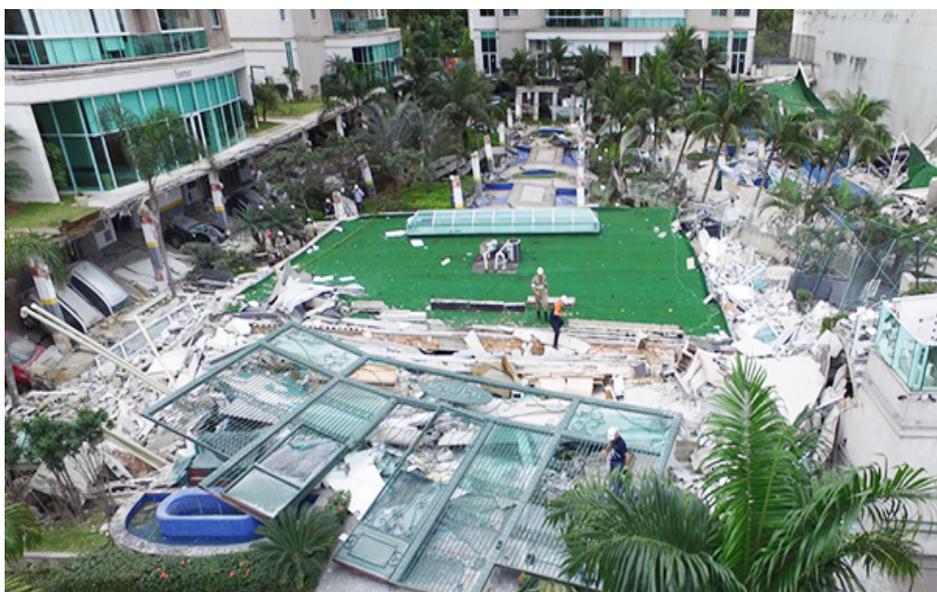
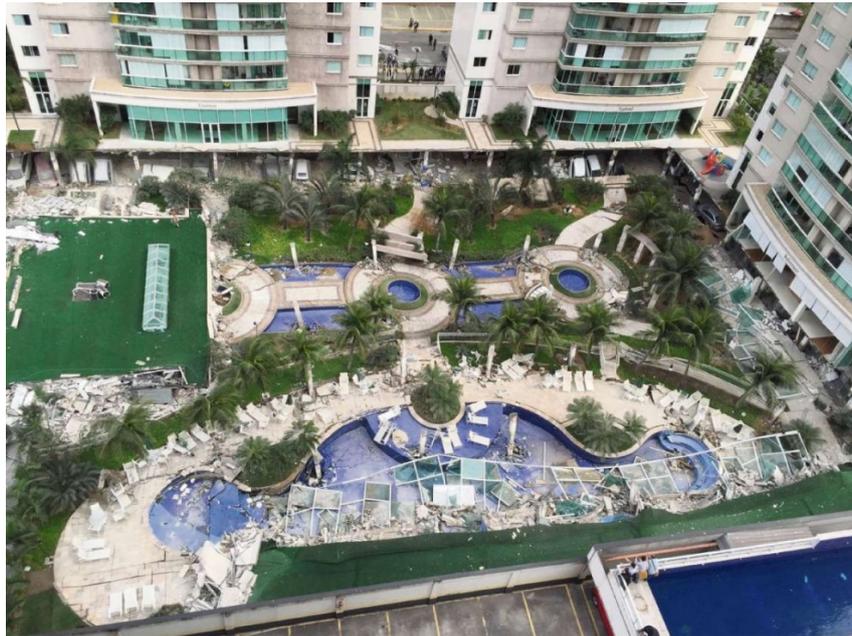
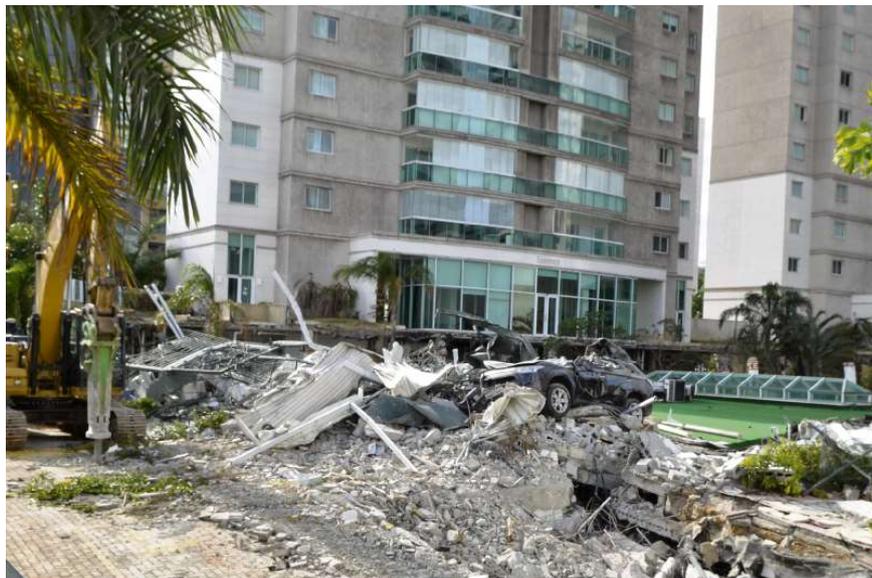
Figura 15: Área de lazer do Condomínio Grand Parc Residencial Resort desabada

Figura 16: Área de lazer do Condomínio Grand Parc Residencial Resort desabada

Figura 17: Área de lazer do Condomínio Grand Parc Residencial Resort desabada

Figura 18: Área de lazer do Condomínio Grand Parc Residencial Resort desabada

precárias, e que erros foram cometidos durante cálculos arquitetônicos, onde quatro engenheiros se tornaram réus e respondem pelo ocorrido.

- O projeto estrutural encontra-se em desacordo com as diretrizes da NBR 6118: 2007, pois não foram previstas como necessárias armaduras de punção;
- A Estrutura do projeto avaliado não contempla as soluções previstas em norma para o combate ao acontecimento do colapso progressivo. Tais providências obrigatórias não se destinam impedir uma eventual ruína, mas cumprem a função de restringir a abrangência dos danos;

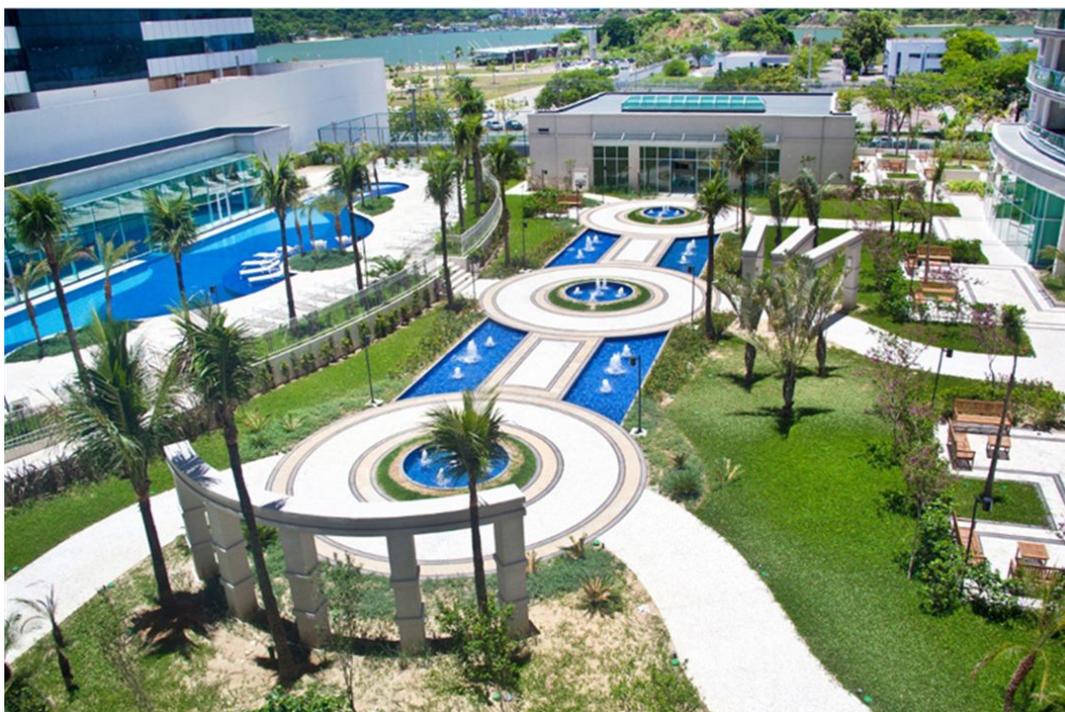
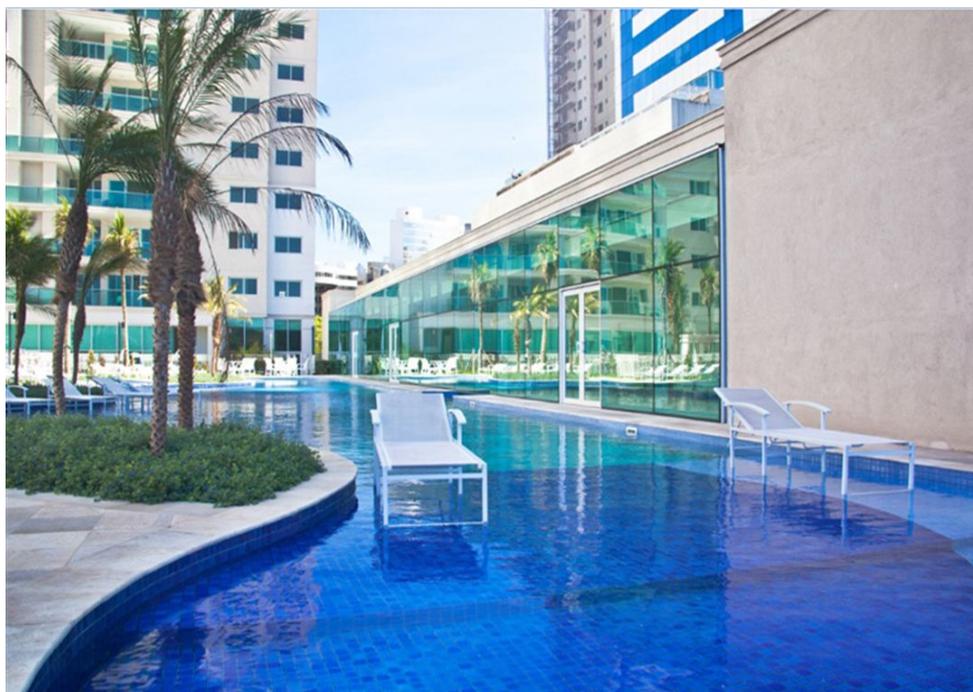
É possível observar a região do Grand Parc antes do desabamento, podendo-se notar a quantidade de elementos utilizados, árvores altas, pórticos, chafarizes, o solo do jardim, plantas, flores, impermeabilização, revestimentos, principalmente a carga de água das piscinas e espelhos d'água, dentre outros presos.

Figura 19: Área de lazer do Condomínio Grand Parc Residencial Resort

Figura 20: Área de lazer do Condomínio Grand Parc Residencial Resort

O Comitê teve acesso ao projeto arquitetônico e de paisagismo e consideraram detalhadamente cada item de carregamento apresentado, baseando na NBR 6120/2018 que aborda cargas para calcular as estruturas do imóvel relacionadas aos materiais utilizados e fim ocupacional da área. Para realização desse estudo, foi analisado com cuidado os valores das cargas, para que não fosse considerado cargas superiores aos mínimos exigidos, que o projetista estrutural deveria adotar, de acordo com Freitas e Souza (2018).
