# ANÁLISE DE ANOMALIAS EM BARRAGENS DA BACIA DO RIO ITAÚNAS

Isabella Fernandes Cardoso<sup>1</sup>, Julia Cossetti<sup>1</sup>, Luisa Morgan Bernardo<sup>1</sup>  
Mirella Gonçalves da Fonseca Miranda da Silva<sup>2</sup>

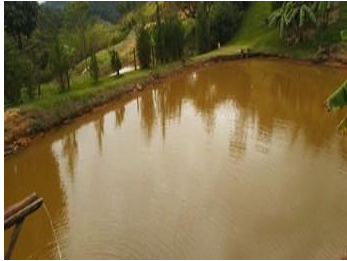
Anomalia	Imagem	Descrição
Borda livre insuficiente

<p>Fonte: Repositório AGERH, 2021.</p>	<p>A borda livre mínima é definida como a distância entre o topo do talude e o nível máximo de água que o reservatório pode atingir em épocas de cheia. Esse parâmetro deve ser estabelecido em projeto para certificar a segurança da barragem, e caso não tenha sido calculada deve ser de pelo menos um metro, com a finalidade de proteção contra possíveis transbordamentos em situação de chuva intensa. O nível normal do reservatório sempre deve ficar abaixo da borda livre mínima (AGERH, 2020).</p>
Percolação, infiltração ou surgência de água

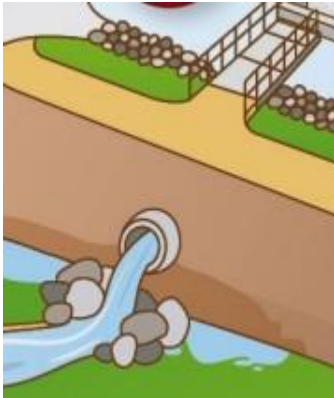
<p>Fonte: AGERH, 2020.</p>	<p>É uma anomalia definida como o deslocamento da água pelo maciço e fundação, e que poderá se transformar em um problema quando houver o carregamento do solo do maciço ou da fundação, pelo fluxo de água da barragem, ou quando ocorrer um acréscimo de pressão na fundação ou no barramento (MINISTÉRIO DA INTEGRAÇÃO NACIONAL, 2002). Alguns fatores que podem indicar a existência de percolação, infiltração ou surgência de água no barramento são: o aparecimento de vegetação mais verde sem motivo aparente próxima a barragem, presença de regiões úmidas, ou surgimento de água nas paredes secas dos taludes (AGERH, 2020).</p>

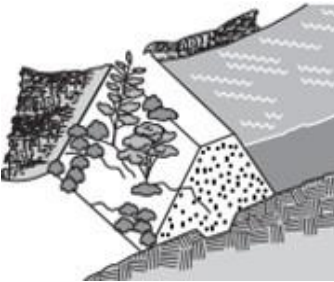
Vegetação excessiva ou de grande porte

<p>O crescimento de árvores e arbustos, nos taludes de montante e de jusante, e na área logo após à jusante do barramento, pode causar danos à estrutura devido ao crescimento de raízes, como por exemplo a diminuição da distância de percolação, aumento de vazios maciço pela decomposição de raízes ou extração de árvores, entupimento de tubos e estruturas de drenagem, entre outros. Além disso, a presença de vegetação excessiva dificulta ou até mesmo impede a realização de inspeção visual e física da estrutura e áreas adjacentes, atrapalhando</p>

<p>Fonte: Ministério da Integração Nacional, 2002.</p>	<p>a observação de outras anomalias (MINISTÉRIO DE INTEGRAÇÃO NACIONAL, 2002).</p>
<p>Tocas de animais, formigueiros ou cupinzeiros</p>	  <p>Fonte: ANA, 2016.</p>	<p>O surgimento de formigueiros, cupinzeiros, ou tocas de animais deve ser monitorado e removido, pois podem gerar percolações e erosões internas (piping), devido a passagem de animais ou ninhos, que realizam a conexão do reservatório com o talude de jusante, ou geram o encurtamento dos caminhos de percolação. Além disso, também há a possibilidade desses caminhos penetrarem o núcleo central do barramento, e até mesmo causar o colapso da barragem (MINISTÉRIO DA INTEGRAÇÃO NACIONAL, 2002).</p>
<p>Deformações, recalques, buracos, trincas ou afundamentos</p>	  <p>Fonte: Ministério da Integração Nacional, 2002.</p>	<p>São definidos como qualquer alteração no formato do barramento, como abertura de fissuras, buracos ou afundamentos, que podem estar localizados em qualquer parte da estrutura, e podem significar a movimentação da mesma e uma possibilidade de rompimento (AGERH, 2020).</p>

Por meio da análise dos dados da tabela 3, é possível afirmar que a presença de vegetação excessiva e/ou de grande porte foi a anomalia mais ocorrente nas barragens, estando presente em 92% das barragens analisadas. Esse tipo de anomalia é uma consequência direta da falta de procedimentos de manutenção da estrutura, e pode causar uma série de danos ao barramento, pois além de dificultar a realização de inspeção visual e o acesso ao empreendimento, os arbustos podem abrigar animais roedores e insetos, e as raízes de árvores podem criar caminhos para passagem de água, provocando percolação e piping, que também são patologias causadas pelas tocas de animais e perfurações de insetos.

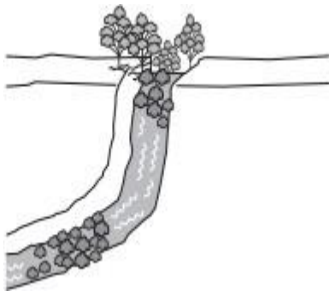
<p>Obstruções, deterioração ou falta de estruturas</p>

<p>Fonte: Ministério da Integração Nacional, 2002.</p>	<p>As estruturas do barramento devem estar sempre desobstruídas e em boa condição, principalmente mecanismos como os monges e vertedouros, que são essenciais para a segurança e funcionamento correto da barragem, pois são responsáveis por regular as cheias do reservatório e por manter a vazão ecológica no curso hídrico, evitando dessa maneira, que o reservatório acabe armazenando mais água do que foi projetado em caso de chuvas intensas (AGERH, 2020).</p>
<p>Erosão</p>

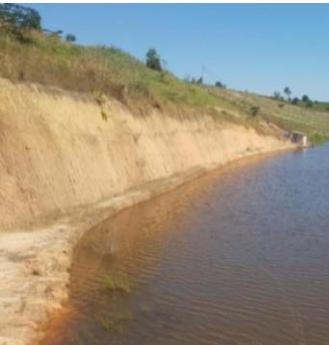
<p>Fonte: Repositório AGERH, 2021.</p>	<p>Consiste no desprendimento, desgaste, transporte e sedimentação de partículas de solo em virtude da atuação de forças causadas pelo fluxo de água (FILHO, 2013).</p>

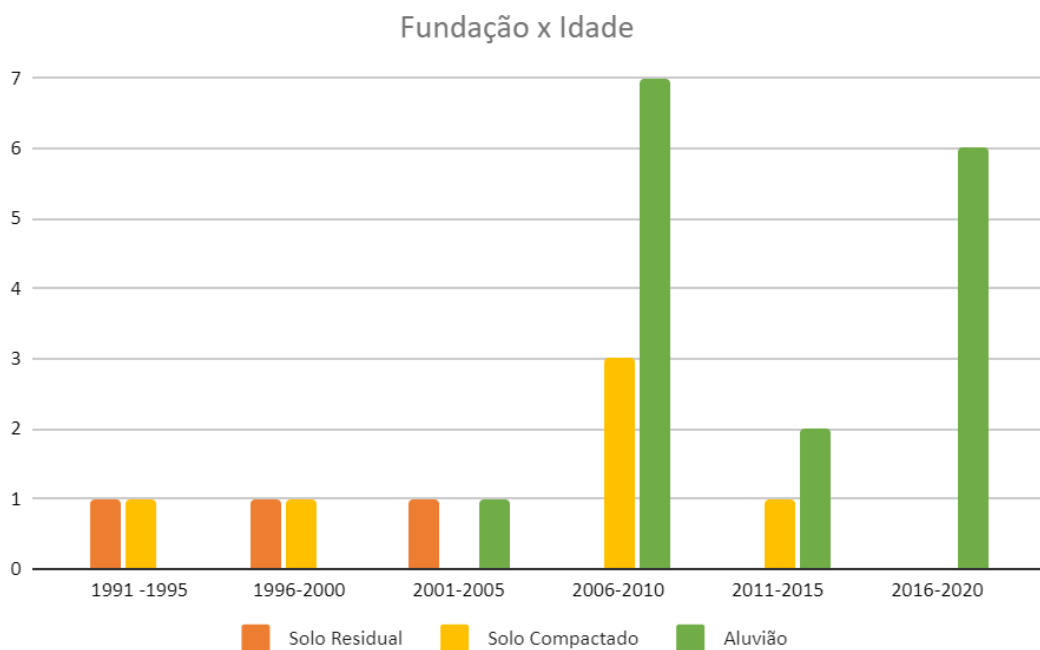
Gráfico 2 - Tipos de fundação de acordo com a idade dos barramentos.

Por meio da análise do gráfico 2 é possível afirmar que as barragens localizadas na região da bacia do Rio Itaúnas, que possuem fundação de solo

residual, eram mais utilizadas no período de 1991 a 2001, enquanto as fundações de aluvião passaram a ser mais utilizadas a partir de 2005.

Esse fato pode ser relacionado diretamente com o crescimento do agronegócio no Espírito Santo com o passar dos anos, principalmente na região norte, onde localizam-se as barragens estudadas, demandando a construção de mais barragens para suprir o consumo hídrico local, usufruído principalmente para irrigação, dessedentação animal e piscicultura.
