# DIAGNÓSTICO DAS PATOLOGIAS CAUSADAS PELA UMIDADE EM UMA EDIFICAÇÃO DE ENCOSTA

1 – Acadêmicos do Curso de Bacharelado em Engenharia Civil da Faculdade Multivix - Vitória

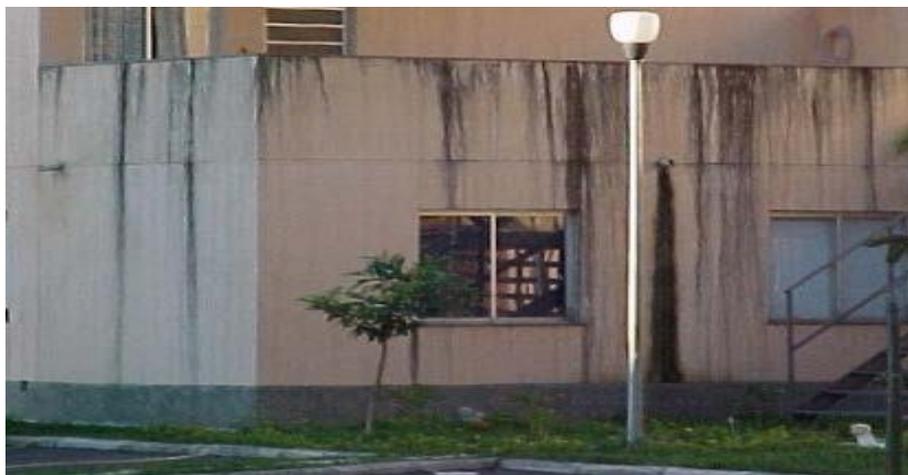
A manifestação patológica que se observa na Figura 1 ocorre com frequência, tanto internamente quanto externamente. Seu surgimento é devido a umidade, que é criada quando a água não encontra barreiras que a impeça, causando manchas nas edificações, desvalorizando e comprometendo a segurança da estrutura.

Figura 1 – Manchas presentes numa edificação

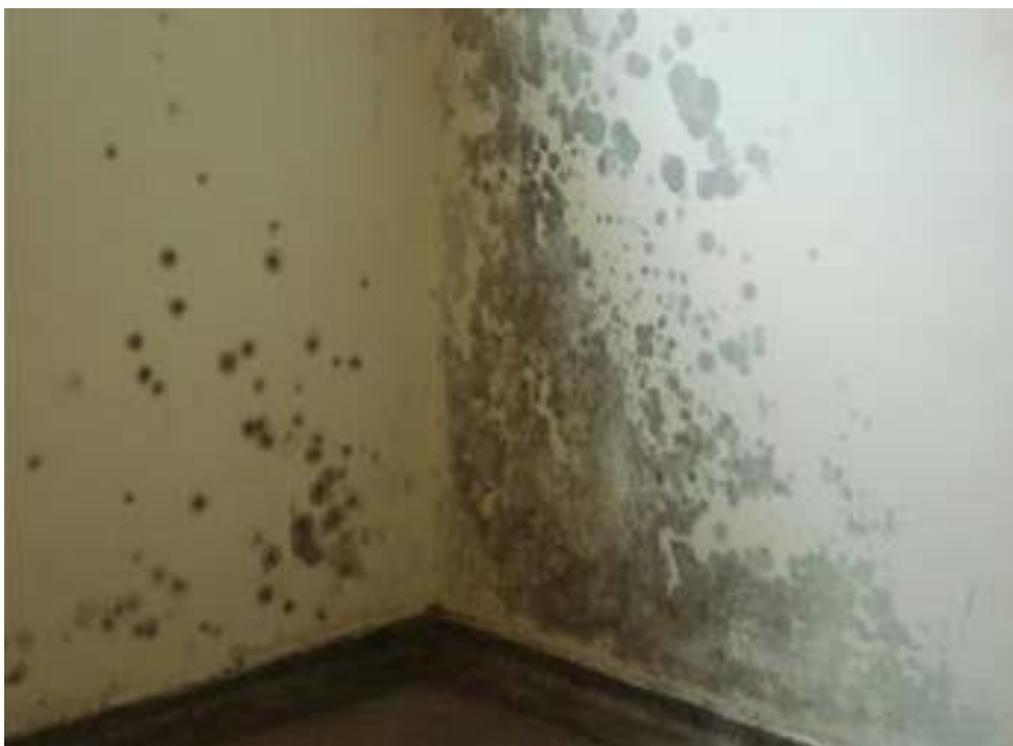
Além dos problemas estruturais causados por essa manifestação patológica, como a degradação de um material, a estética da edificação também fica comprometida, e em alguns casos, perdendo o seu valor comercial, como é observado na figura abaixo.

Figura 2 – Parede com mofo

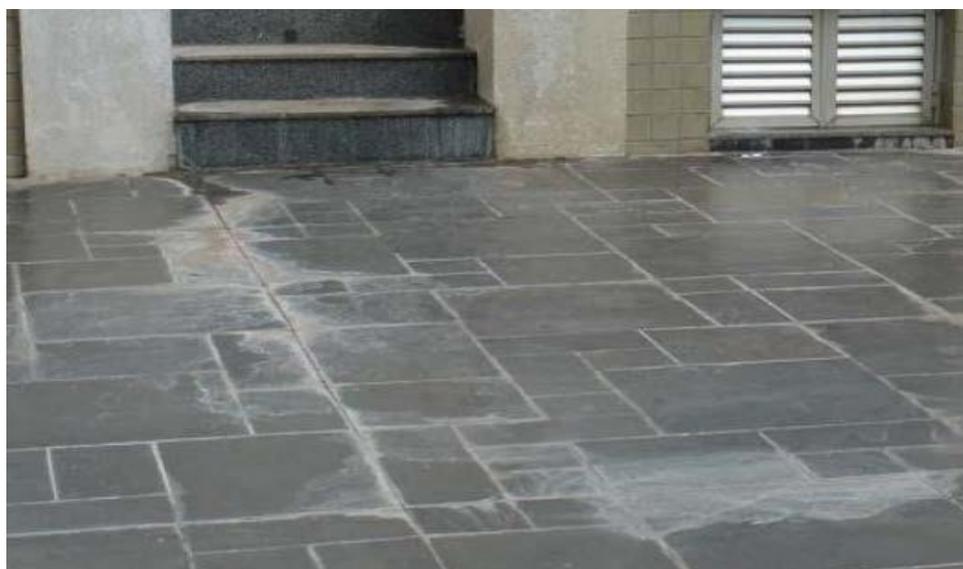
O autor relata que é inevitável a presença de sais solúveis nas alvenarias, tendo em vista que os materiais utilizados durante a execução da obra possuem esses sais ou produzem ele durante os processos de cura. Para essa manifestação patológica, a solução mais adequada para o seu tratamento é também a redução da absorção de umidade, além da utilização de materiais com baixo teor de sais solúveis. A figura demonstra o surgimento de eflorescência nos pisos de uma residência.

Figura 3 – Pisos com eflorescência

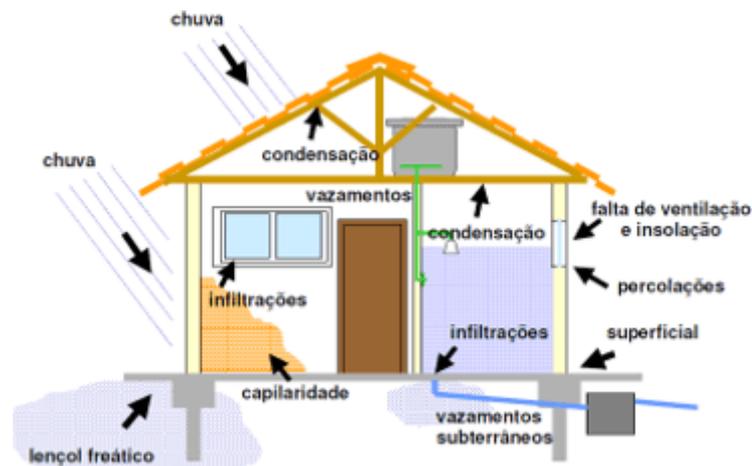
Figura 4 – Ação da umidade sobre a edificação

A umidade não é apenas uma causa de patologias, ela age também como um meio necessário para que grande parte das patologias em construções ocorra. Ela é fator essencial para o aparecimento de eflorescências, ferrugens, mofo, bolores, perda de pinturas, de rebocos e até a causa de acidentes estruturais (VERÇOZA, 1991).

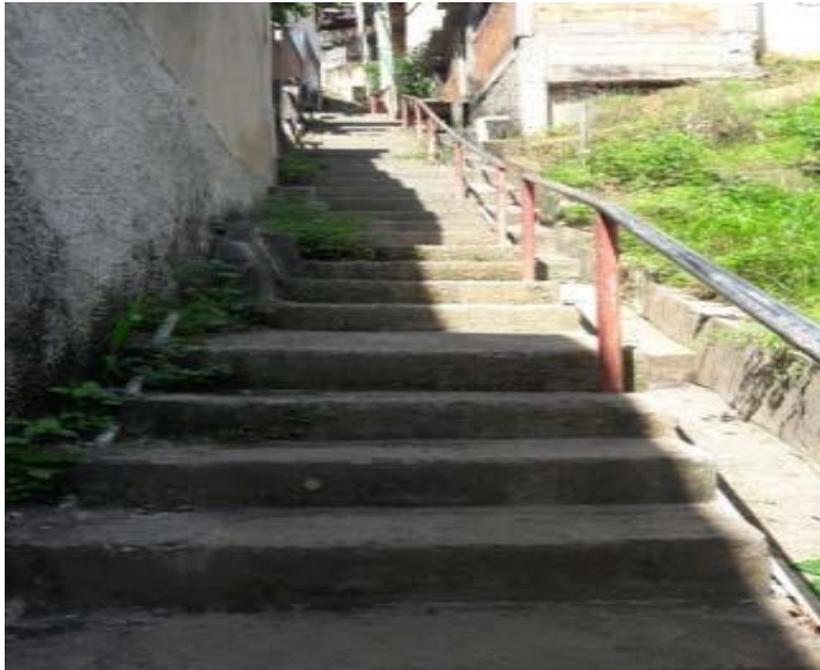
Figura 7 – Escadaria Nossa Senhora da Guia

No entanto, por se tratar de uma edificação localizada em uma escadaria e em uma região de encosta, como apontadas nas Figuras 7 e 8 abaixo, manifestações patológicas relacionadas à umidade vem se tornando algo frequente, o que justifica o estudo, a fim de tratá-las, buscando uma qualidade de utilização dessa edificação para os usuários da mesma.

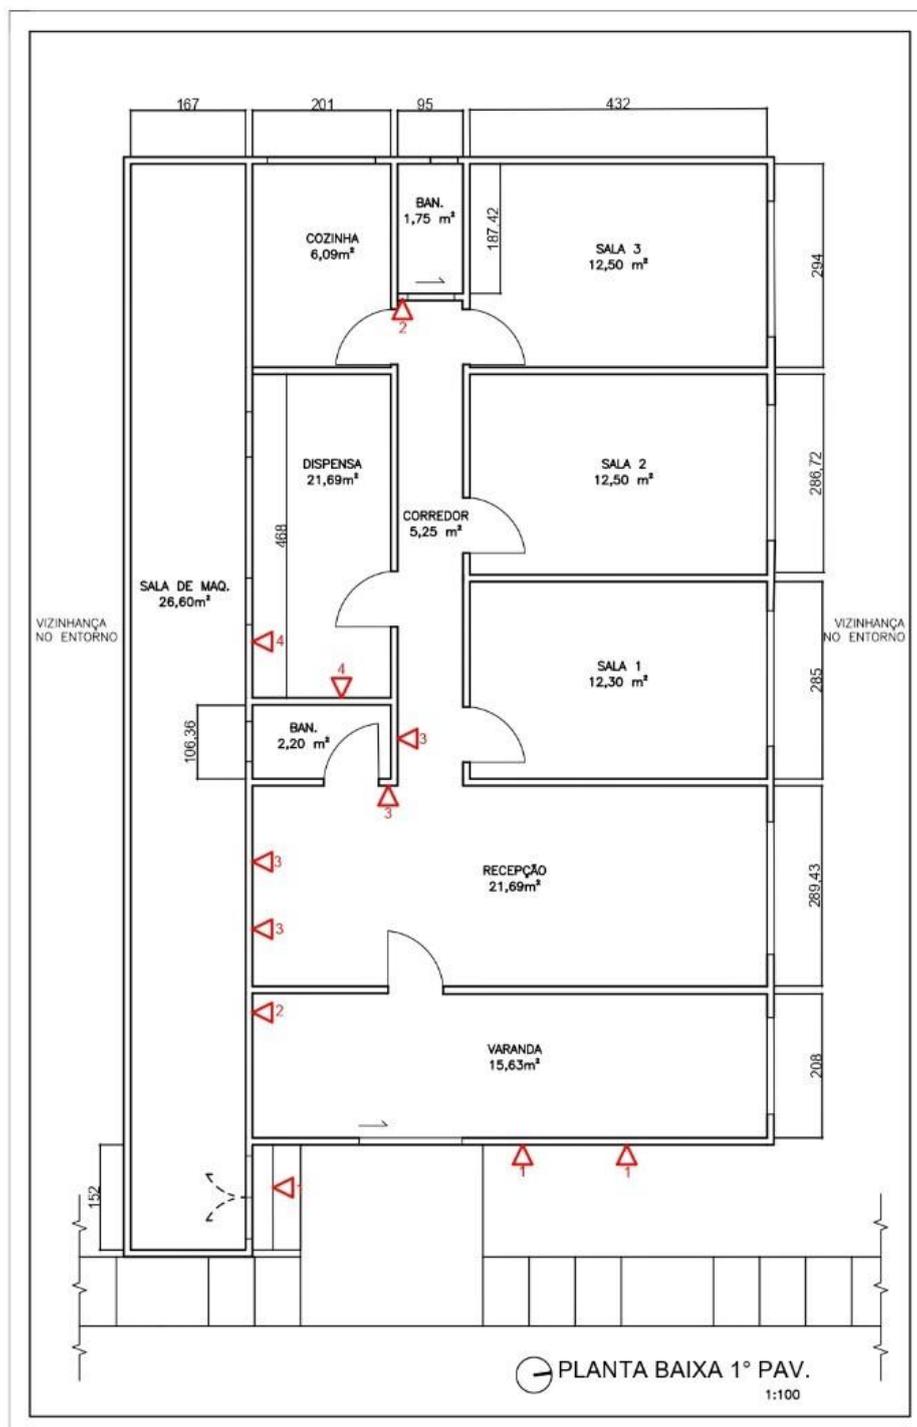
A seguir, nas Figuras 9 e 10, mostra-se uma representação da planta baixa dos dois pavimentos dessa edificação em estudo, apontando os locais das patologias encontradas, a fim de verificar se há um padrão dessas manifestações patológicas em locais diversos no imóvel.

Figura 9 – Planta baixa do primeiro pavimento da edificação

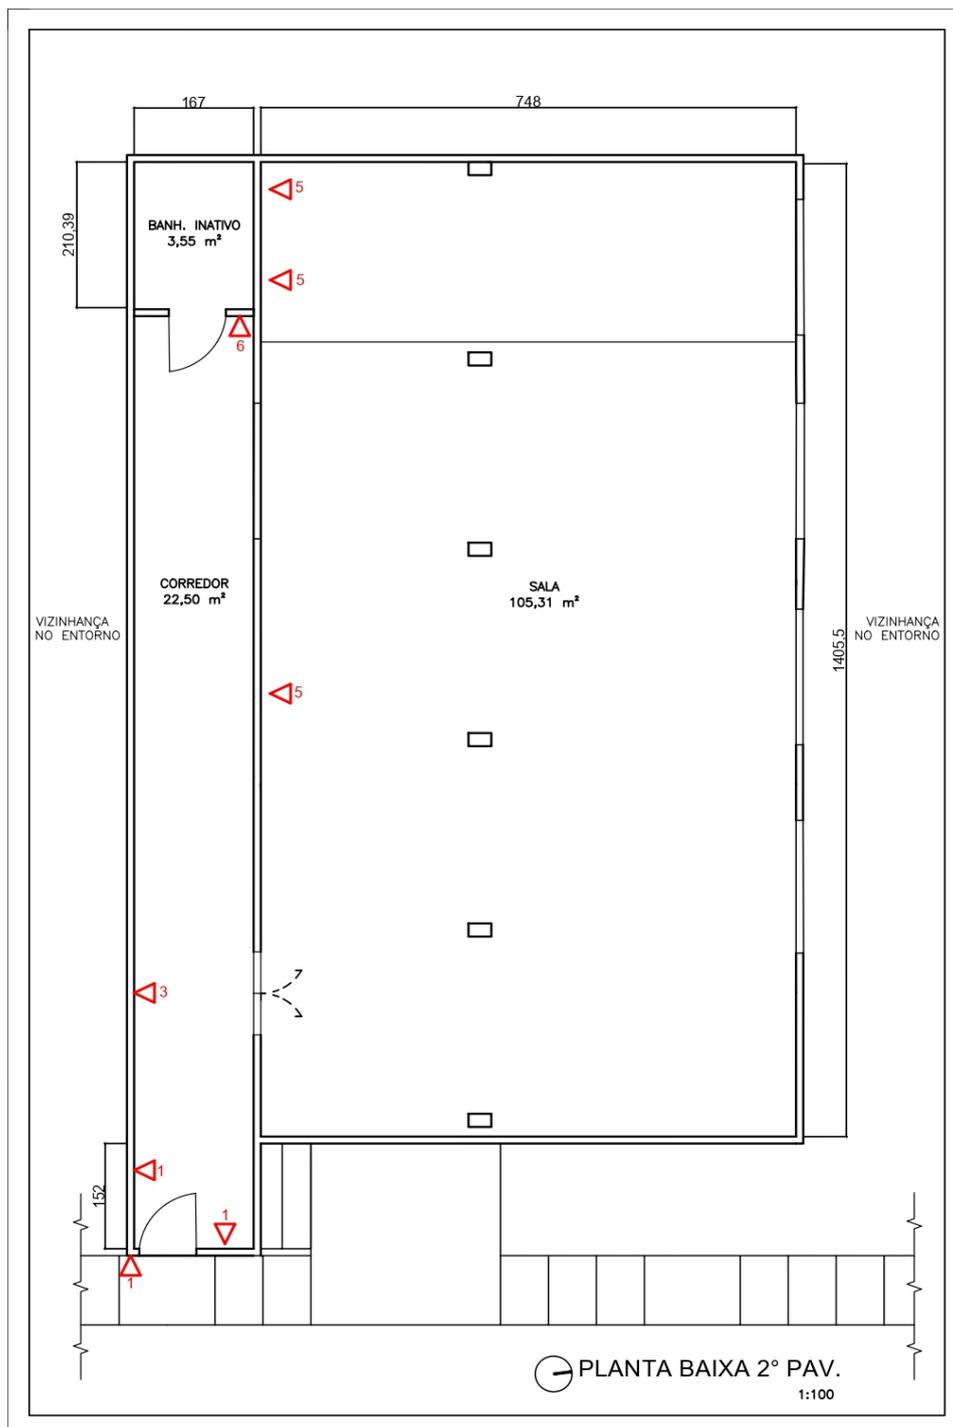
Figura 10 – Planta baixa do segundo pavimento da edificação

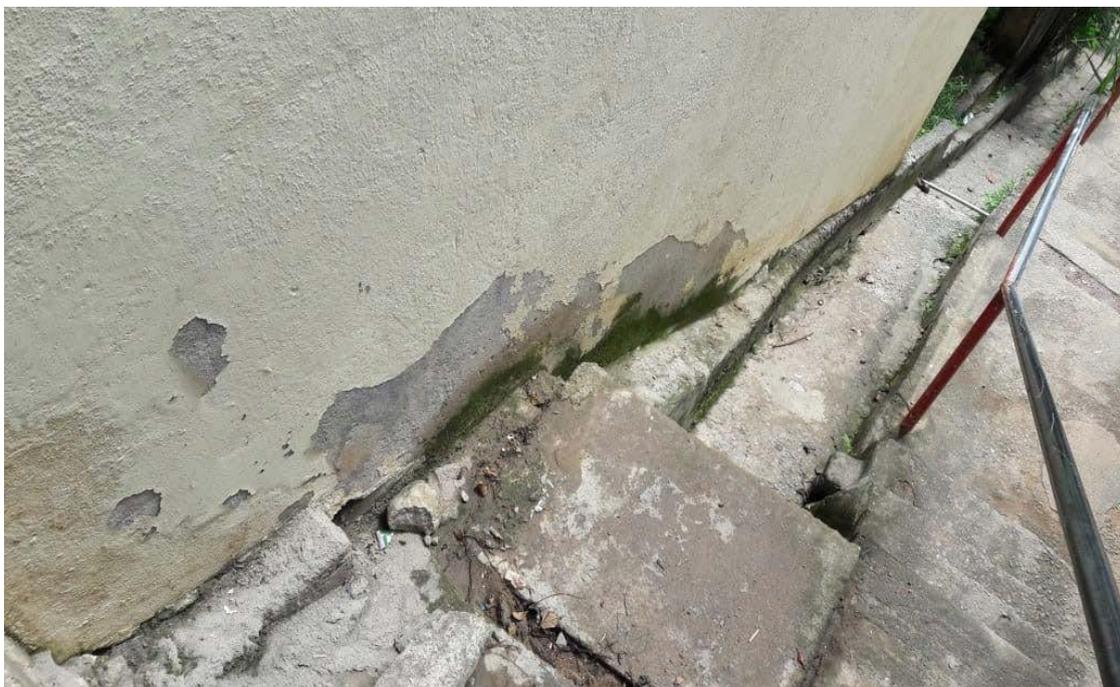
Umidade por intemperismo é causado pela infiltração da água da chuva na fachada ou telhado do imóvel. As principais causas apontadas para esse tipo de umidade nessa edificação são fissuras e a falta de impermeabilização no local, destacando que a fachada da construção está em contato com decidas d'água, conforme apontado na Figura 11.

Figura 11 – Decida d'água ao lado da edificação

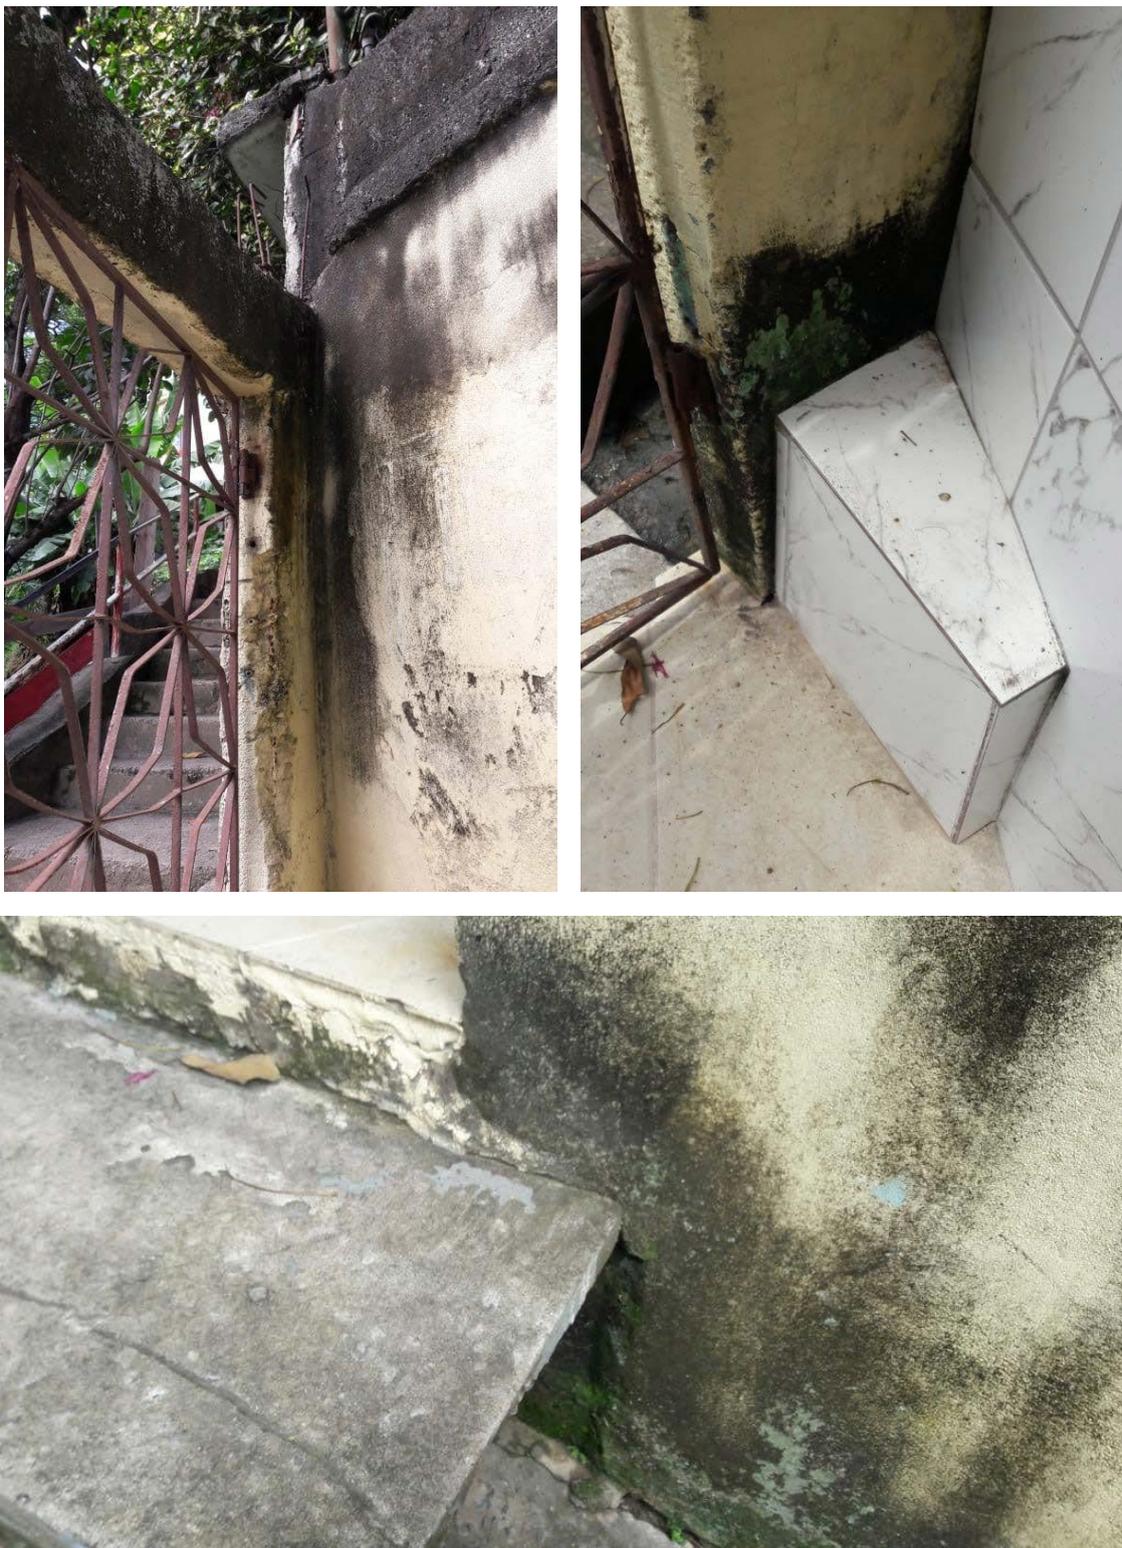
As manifestações patológicas diagnosticadas nessas localizações externas são manchas e mofos. Indicados nas Figuras 12, 13 e 14.

Figuras 12,13 e 14 – Manchas e mofos em áreas externas

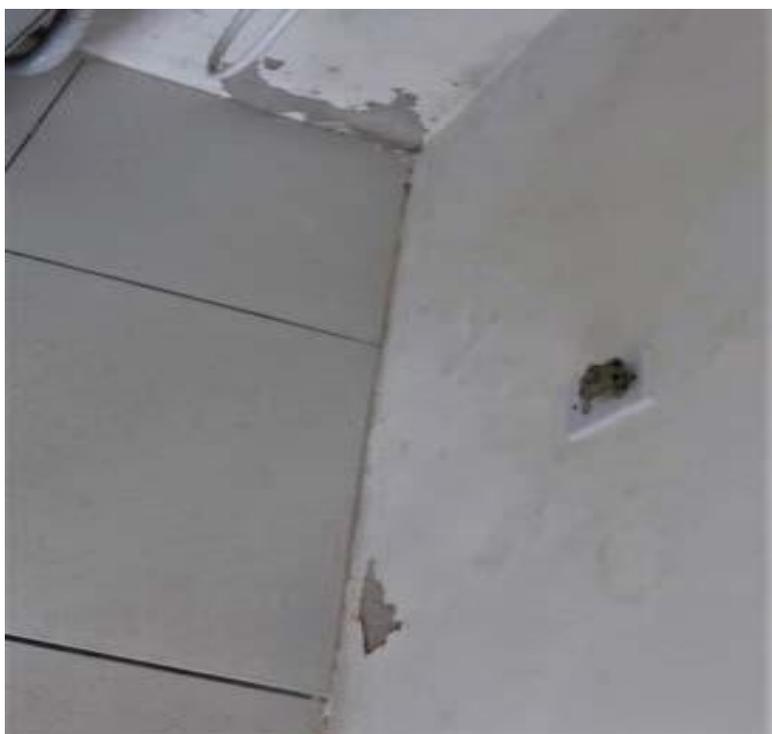
Essa patologia ocorre devido a alcalinidade do cimento em presença da umidade, que nesse caso ocorre devido a infiltrações e que reage com acidez ao contato de algumas resinas.

Nessa edificação pode-se observar o desagregamento na parede da varanda, observado na Figura 15, e na parede em contato com o banheiro, conforme a Figura 16.

Figura 15 – Desagregamento tintas na parede da varanda

No caso do desagregamento de tintas e rebocos devida à infiltração, a solução mais eficiente é a eliminação do contato entre parede e o solo úmido.

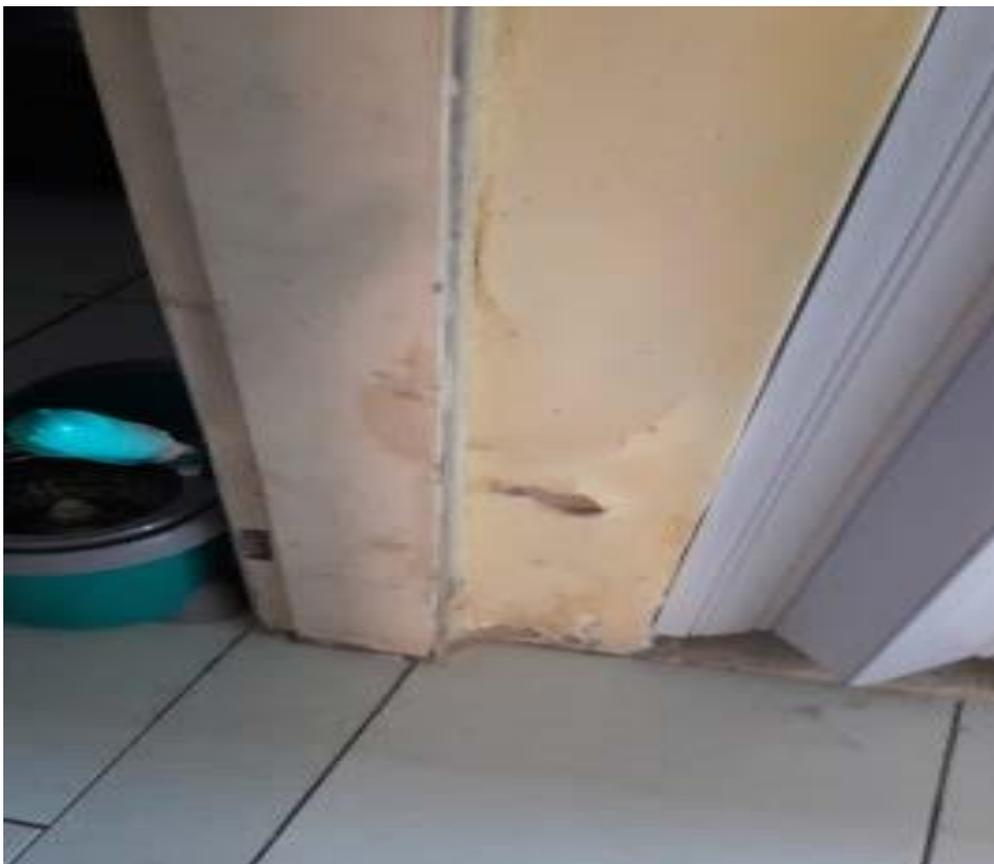
Figura 16 – Desagregamento tintas na parede em contato com banheiro

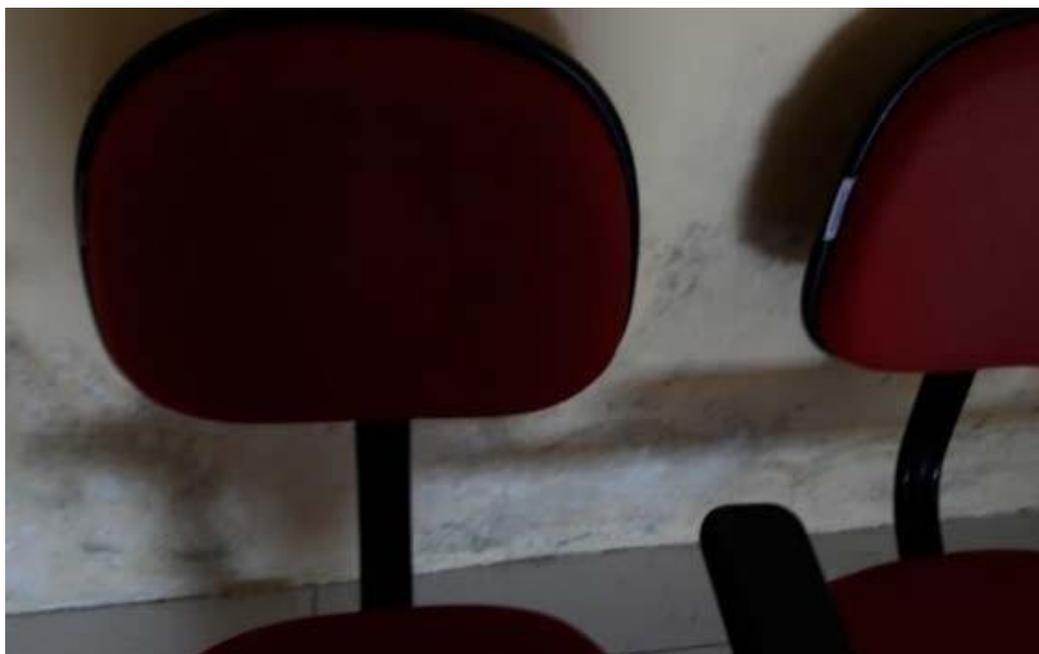
Na edificação em estudo, observa-se a presença de mofos e bolores devido à capilaridade na parede da área da recepção, parede essa que tem parte enterrada externamente, devido ao desnível da sala de máquinas. Apresentados a seguir, na Figura 17.

Figura 17 – Mofo na parede da área da recepção

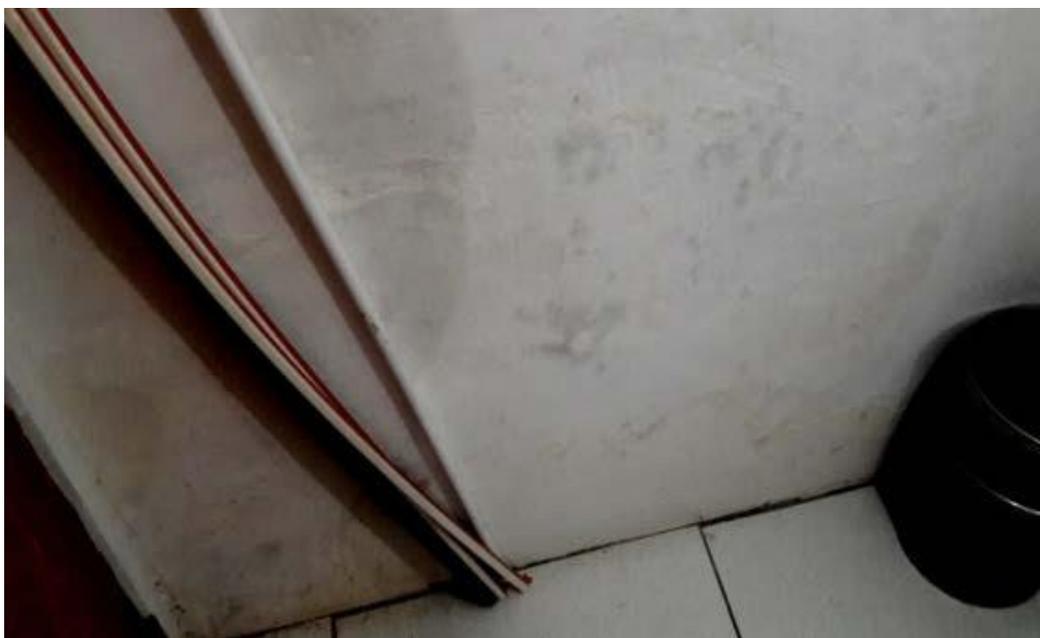
Conforme na Figura 18, observa-se manchas na parede que está em contato com o banheiro. E por ser considerado área molhada e não apresentar impermeabilização, a umidade do banheiro, que muitas vezes também é reflexo que condensação, infiltra na parede trazendo umidade e conseqüentemente a presença de patologias, que neste caso são manchas.

Figura 18 – Manchas na parede em contato com banheiro

Para se tratar manchas oriundas de infiltração é necessário entender primeiro até onde elas se estendem: se estão apenas na cobertura de tinta, se expandem até o reboco, ou ainda se já atingiram a alvenaria.

No caso da edificação em estudo é necessário tratar primeiro a impermeabilização do banheiro para que não se agrave a patologia diagnosticada. Logo depois é recomendável a utilização de lixa d'água para tentar retirar as manchas de infiltração. Depois, aplicar outra demão de tinta por cima para que o local fique igual à parede. O

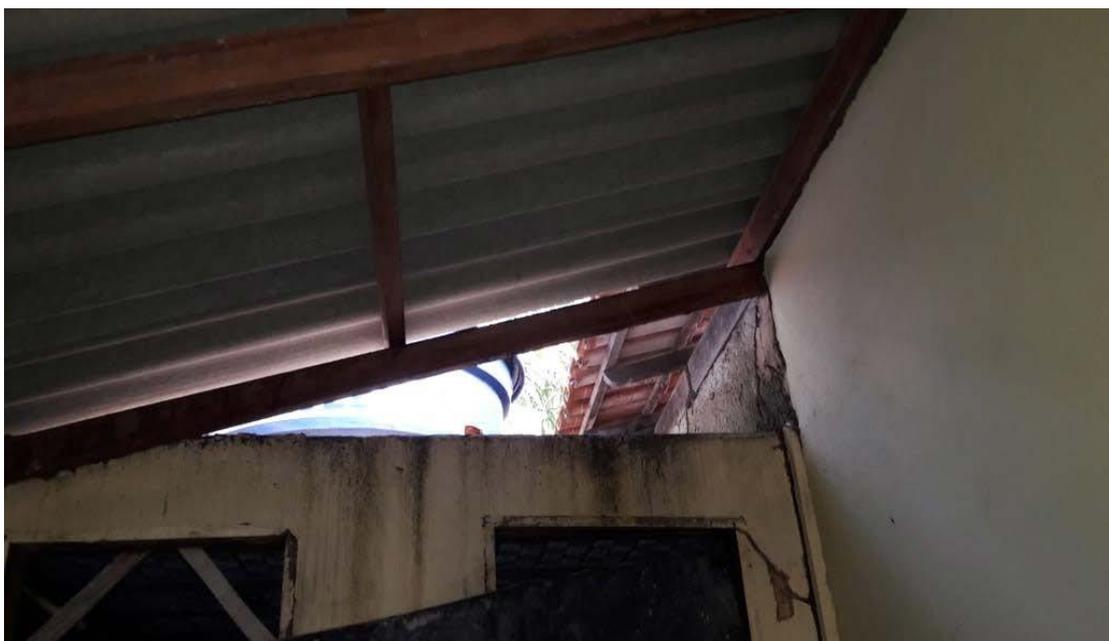
Com o aparecimento de trincas e fissuras, torna-se mais fácil a infiltração da água, e que posteriormente se agrava em uma patologia, como é o caso também desse edificação.

Na Figura 19, onde indica a localização do banheiro inativado na parte do segundo pavimento, observa-se a ocorrência dessas fissuras e que por sua vez, nas Figuras 20, 21 e 22, indica a presença de mofos e bolor em decorrência da infiltração causada pela mesma.

Figura 19 – Fissuras na parede do banheiro inativado do segundo pavimento

Para o fechamento de fissuras e trincas, recomenda-se a utilização de selas trincas, seguindo alguns passos:

- 1º - Abrir levemente a trinca / fissura, limpando-a bem para retirar a poeira resultante e detritos;
- 2º - Selar toda a superfície da trinca/fissura com o produto adequado;
- 3º - Em trincas com aberturas de aproximadamente 2mm, recomenda-se aplicar uma tela de poliéster com 5cm de largura sobre a extensão da trinca ou junta de dilatação sobre a primeira demão do sela trincas ainda fresco, para que a mesma cole sobre o produto. Após secagem, aplicar mais uma demão do mesmo, cobrindo toda a tela de poliéster, dando acabamento fino;
- 4º - Em trincas profundas, usar um limitador de profundidade do tipo isopor ou espuma.

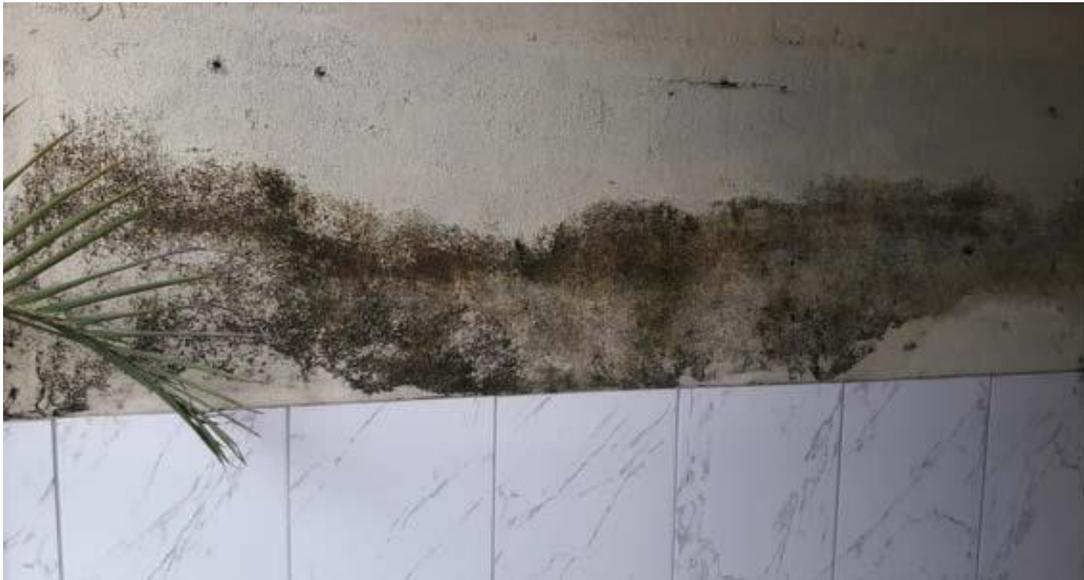
Figura 20 – Mofo em parede do segundo pavimento

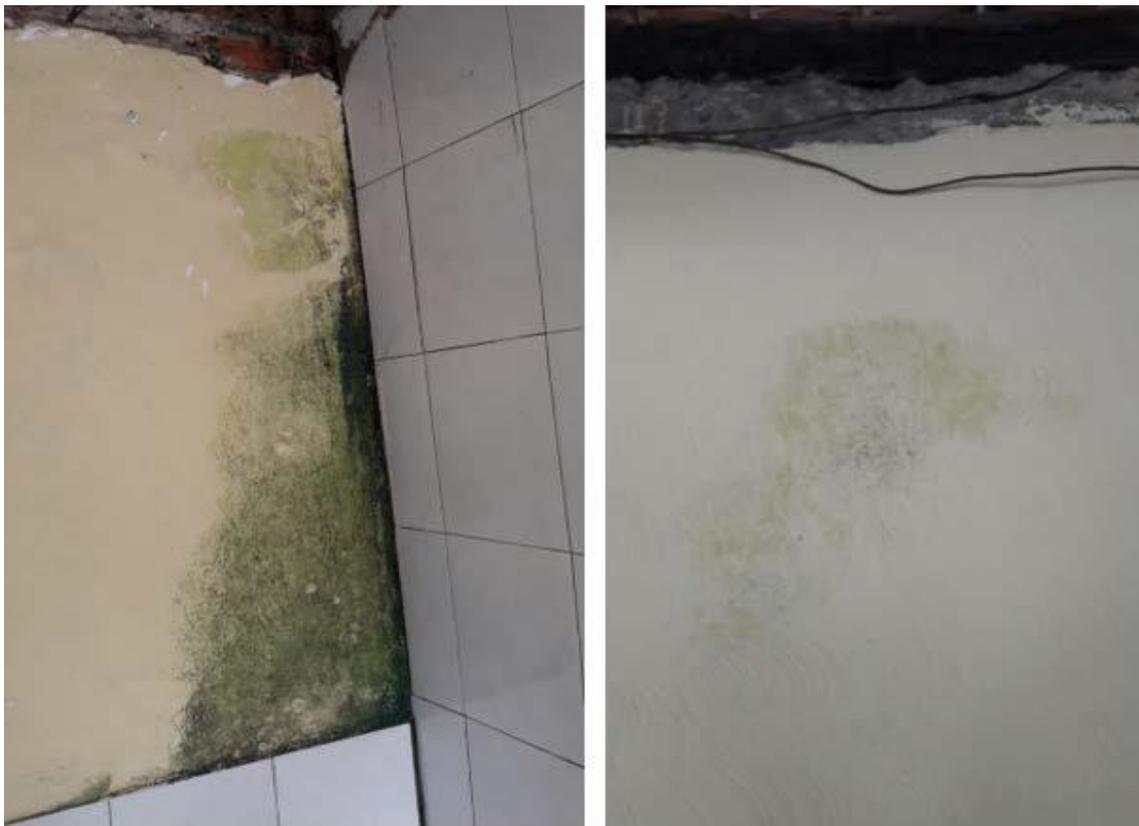
Figuras 21 e 22 – Mofo em parede do segundo pavimento
