VERIFICAÇÃO DO CUMPRIMENTO DA NR 18 – SEGURANÇA E SAÚDE NO TRABALHO E NA INDÚSTRIA DA CONSTRUÇÃO

Michele Ribeiro Leite¹,
Graziela Vieira Carneiro²
Otávio Gaigher Simões²

¹Discente do curso de Engenharia Civil do Centro Univesitário Multivix Vitória

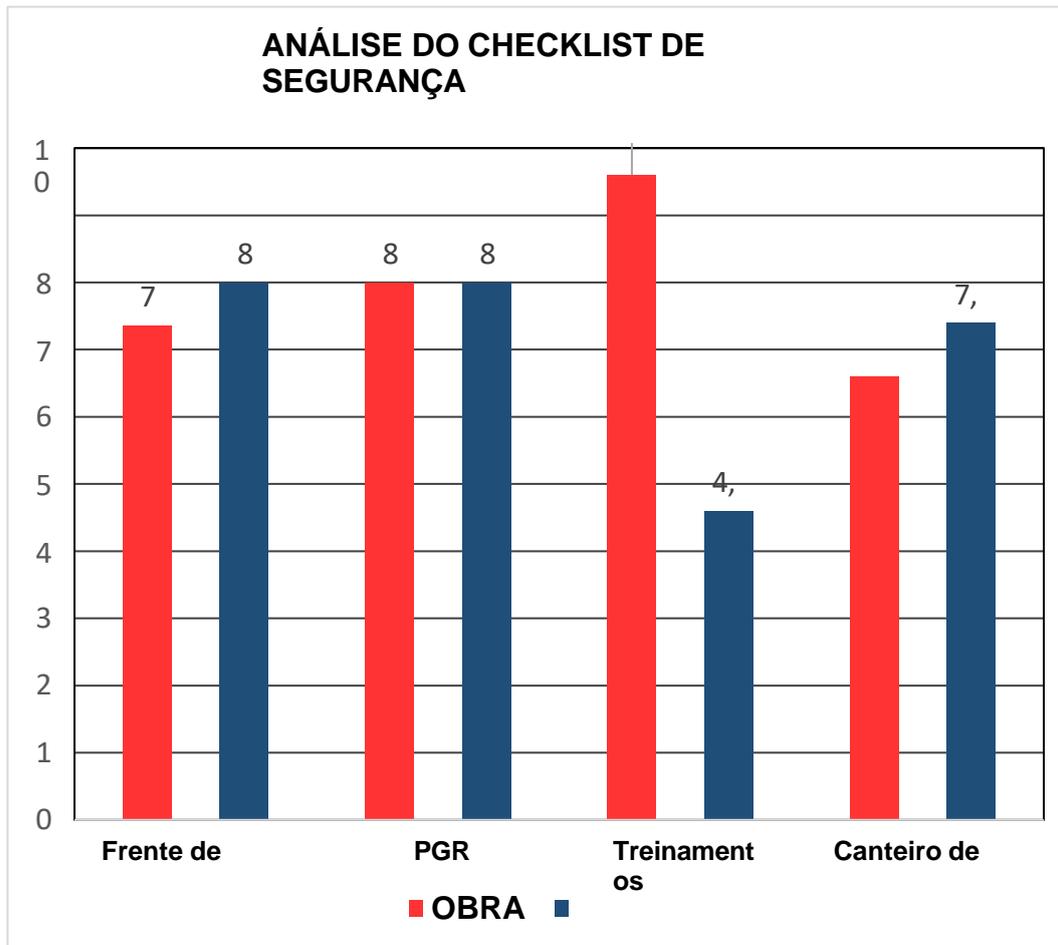
Gráfico 1 – Análise do checklist

A partir dos checklists, foram pontuadas as médias obtidas em cada obra para os itens analisados. Em seguida, foi feita uma comparação do grau de cumprimento da NR-18 entre as obras. Após a análise dos dados, calculou-se a média dos itens fiscalizados em cada obra, como mostra no gráfico 1. Os dados levantados foram compilados e analisados conforme os objetivos da pesquisa, considerando o cumprimento da NR-18.

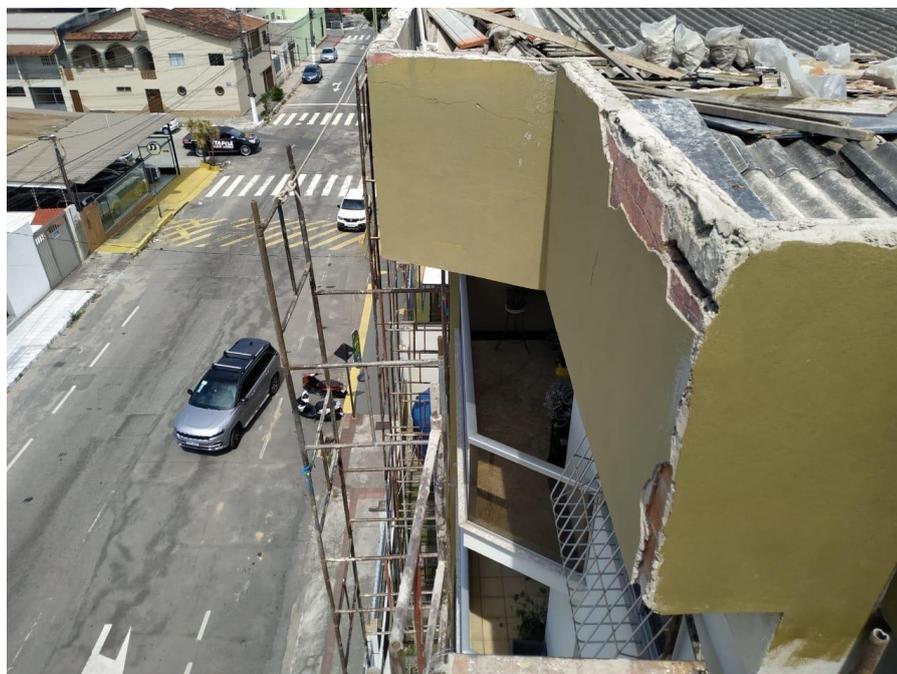
Figura 3 – Ausência de ancoragem do andaime – (OBRA 1)

Os andaimes simplesmente apoiados eram de quadro e possuíam estabilidade nas melhores condições possíveis, porém os mesmos faltavam ancoragem já os empregados trabalhavam em alturas superior a 2 metros do térreo. Os sistemas que queda era por rede de segurança com sustentação de cordas, como pode-se visto na figura 3.

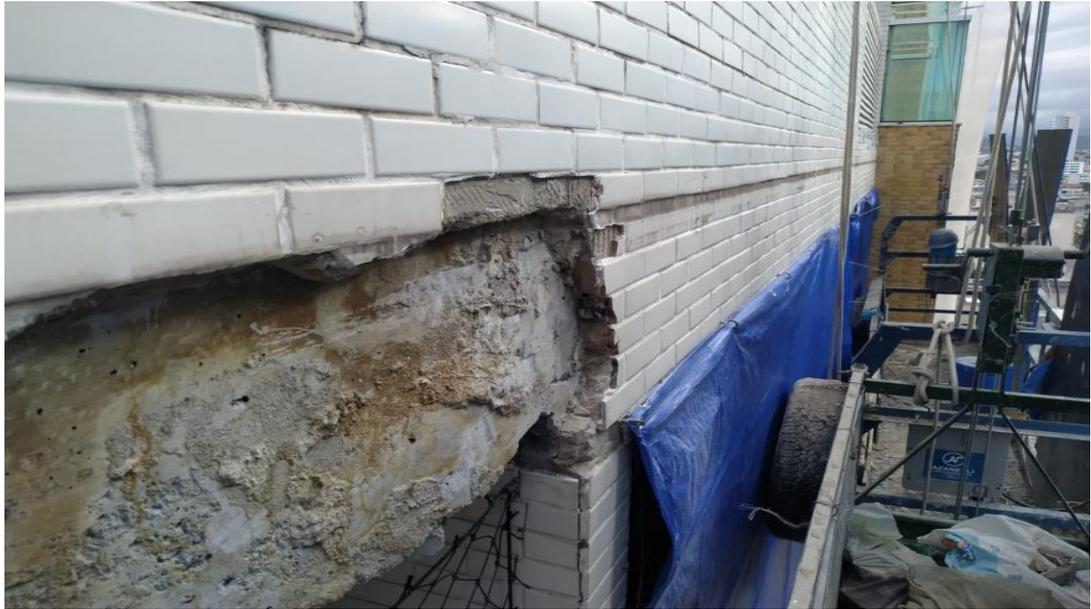
Figura 4 – Ausência de proteção contra queda – (OBRA 2)

A ausência organização e de proteção contra queda de material, como mostra na figura 4, 5 e 6, é uma falha crítica que compromete a segurança dos trabalhadores na construção civil, infringindo diretamente as diretrizes estabelecidas na NR 18. Quando não são implementadas medidas adequadas de proteção contra queda de materiais em canteiros de obra, os trabalhadores estão expostos a sérios riscos, incluindo ferimentos graves e até mesmo fatalidades.

Ao seguir essas diretrizes da NR 18 para a organização da frente de serviço, as empresas da construção civil podem criar ambientes de trabalho mais seguros e saudáveis, reduzindo os riscos de acidentes e promovendo o bem-estar dos trabalhadores.
