**ANALISE DE MANIFESTAÇÕES PATOLÓGICAS EM ALVENARIA DE
EDIFICAÇÕES RESIDENCIAS UNIFAMILIARES NOS MUNICIPIOS DE SERRA E
VILA VELHA (ESPIRITO SANTO)**

Stéfane Jardim dos Reis¹, Suellen Fernandes de Souza¹

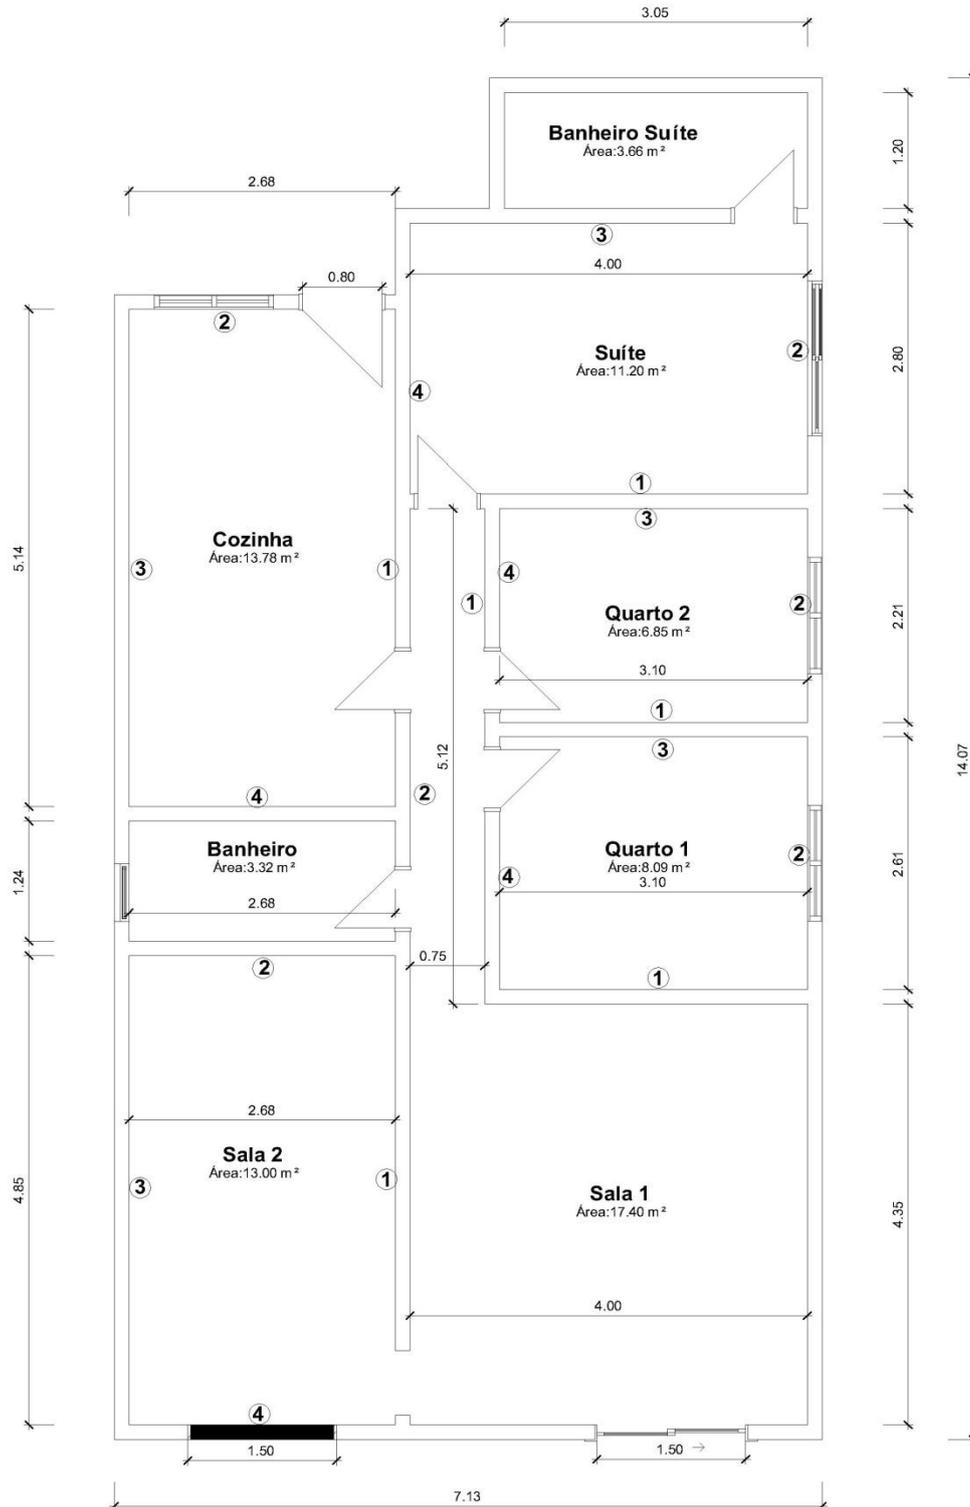
Figura 3: Residência de Serra

Na figura 3é mostrada a planta baixa da residência unifamiliar do município de Serra. A mesma localiza-se no pavimento térreo, a lateral direita pega o sol da manhã, possui 1 suíte, 2 quartos, 2 salas, 1 cozinha, 1 banheiro e 2 varandas cobertas, sendo uma na frente da casa e outra nos fundos e o terreno possui 150m².

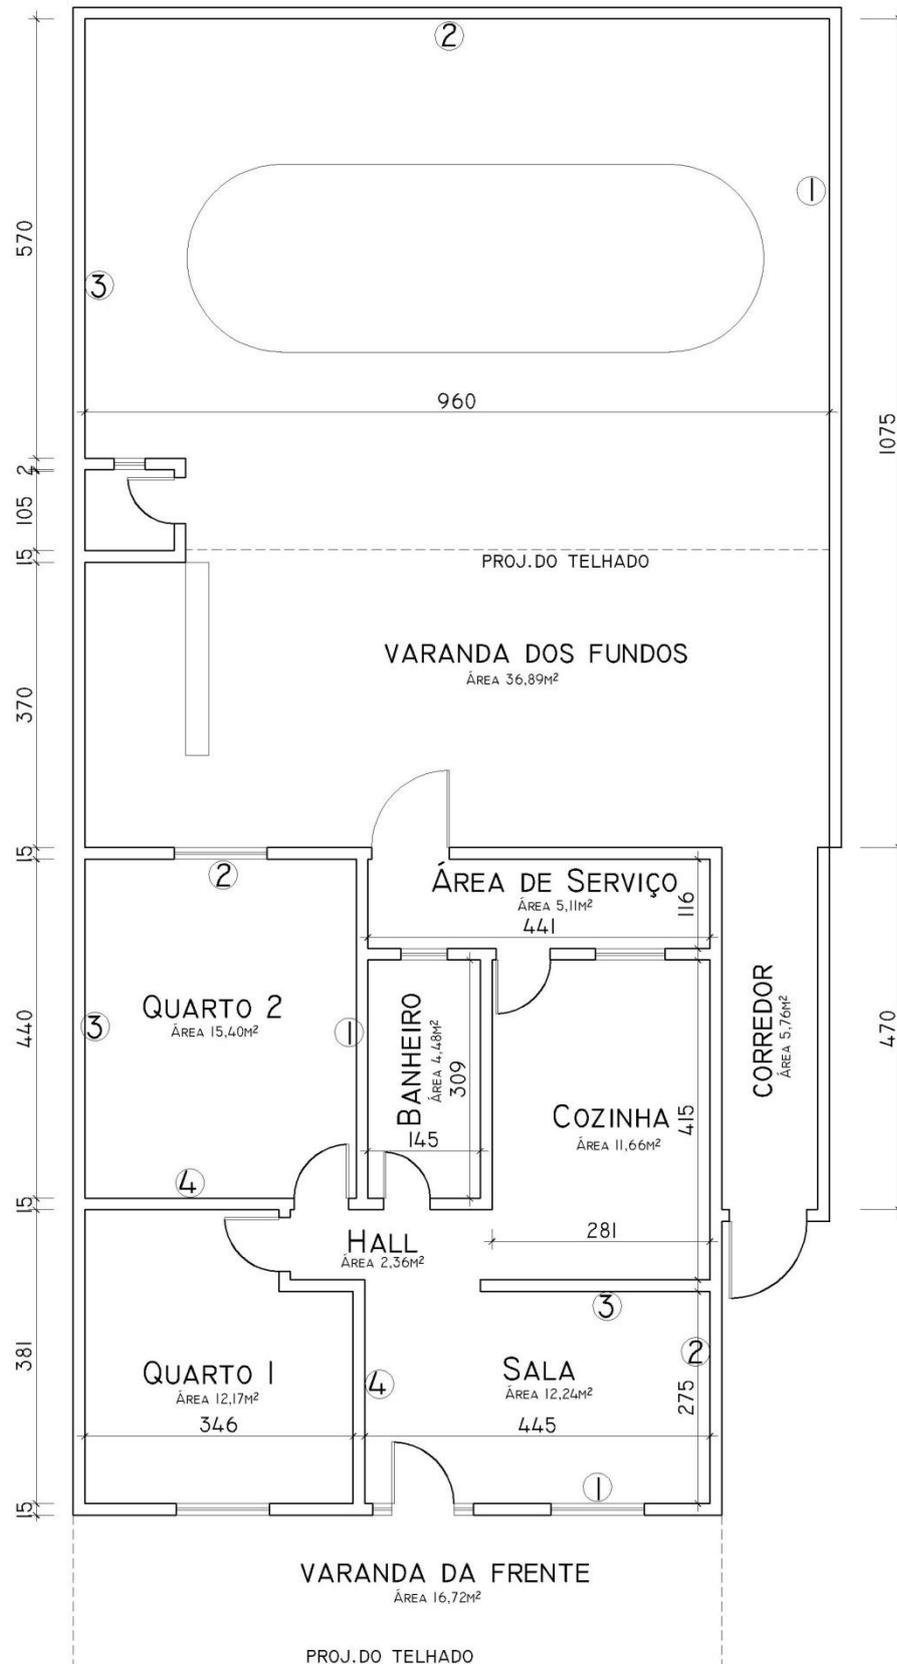
Figura 4: Residência de Vila Velha

Na figura 4 é mostrada a planta baixa da residência unifamiliar do município de Vila Velha. A mesma localiza-se no pavimento térreo, sol da manhã na varanda dos fundos e sol da tarde na varanda da frente, possui 2 quartos, 1 sala, 1 cozinha, 1 área de serviço, 1 banheiro e 2 varandas cobertas, sendo uma na frente da casa e outra nos fundos, o terreno possui 200m².
