## **LEVANTAMENTO DE MANIFESTAÇÕES PATOLÓGICAS EM PAVIMENTO ASFÁLTICO EM DOIS TRECHOS LOCALIZADOS EM AVENIDAS DE SERRA-ES**

*Mara Raquel de Almeida<sup>1</sup>, Mirian Santos Pereira<sup>1</sup>*

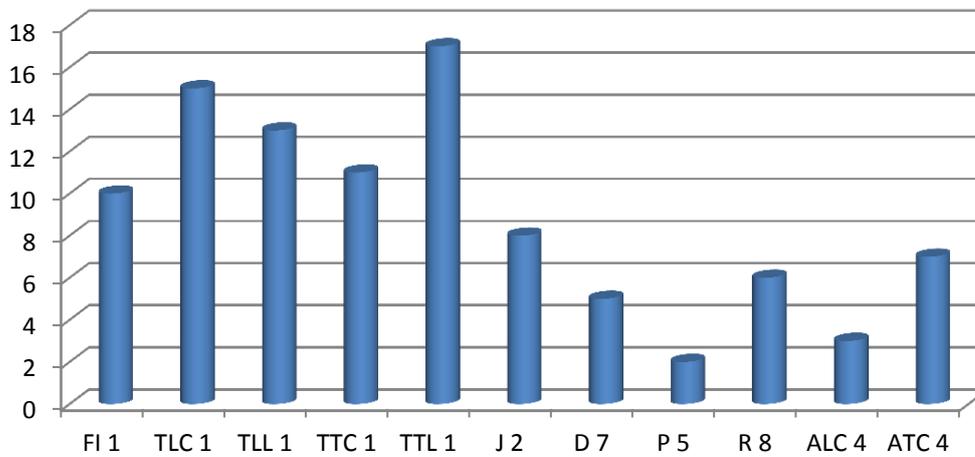
Gráfico 1: Incidência dos defeitos no pavimento da Avenida Norte Sul Colina de Laranjeira

Na tabela 6 são mostrados os resultados encontrados para o trecho em questão. Observa-se que as principais manifestações patológicas encontradas foram fissuras (FI) com 10 de incidências; trinca longitudinal curta (TLC) com 15 de incidência; trinca longitudinal longa (TLL) com 13 de incidência; trinca transversal curta (TTC) com 11 de incidência; trinca transversal longa (TTL) com 17 de incidência; trinca couro de jacaré (J) com 8; desgaste (D) com 5; panela (P) com 2; remendos (R) com 6; afundamento localizado por consolidação (ALC) com 3; afundamento de trilha de roda por consolidação (ATC) com 7. O Gráfico 1 mostra a incidência de cada manifestação patológica.

ITEM	DEFEITOS	Fa	Fr (%)	Fp	IGI	OBSERVAÇÃO
1	Trincas isoladas FI, TTC, TTL, TLC, TLL.	66	264	0,2	52,8	
2	(FC – 2) J, TB.	8	32	0,5	16	
3	ALC, ATC.	10	40	0,9	36	
4	P	2	8	1	8	
5	D	5	20	0,3	6	
6	R	6	24	0,6	14,4	
Nº total de estações		Nº=25	<b>IGG = 133,2</b>			Conceito Ruim

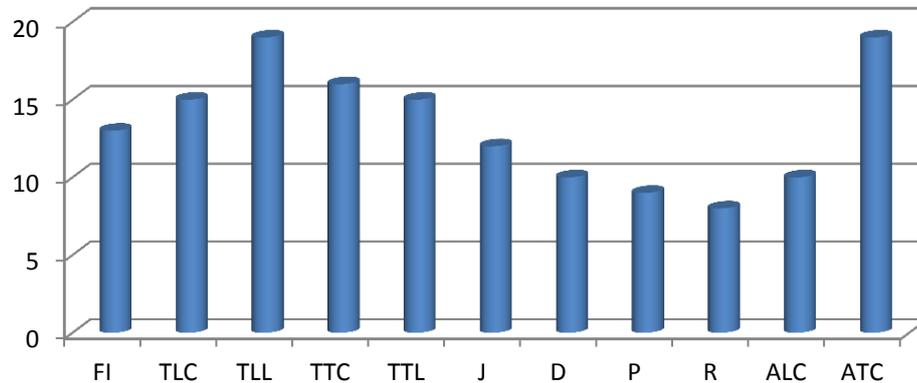
Gráfico 2: Incidência dos defeitos no pavimento da Rodovia Governador Mário Covas.

Na tabela 7 são mostrados os resultados encontrados para o trecho em questão. Observa-se que as principais manifestações patológicas encontradas foram fissuras (FI) com 13 de incidências; trinca longitudinal curta (TLC) com 15 de incidência; trinca longitudinal longa (TLL) com 19 de incidência; trinca transversal curta (TTC) com 16 de incidência; trinca transversal longa (TTL) com 15 de incidência; trinca couro de jacaré (J) com 12; desgaste (D) com 10; panela (P) com 9; remendos (R) com 8; afundamento localizado por consolidação (ALC) com 10; afundamento de trilha de roda por consolidação (ATC) com 19. O Gráfico 2 mostra a incidência de cada manifestação patológica.

ITEM	DEFEITOS	Fa	Fr (%)	Fp	IGI	OBSERVAÇÃO
1	Trincas isoladas FI, TTC, TTL, TLC, TLL	78	312	0,2	62,4	
2	(FC – 2) J, TB	12	48	0,5	24	
3	ALC, ATC	29	116	0,9	104,4	
4	P	9	36	1	36	
5	D	10	40	0,3	12	
6	R	8	32	0,6	19,2	
Nº total de estações		Nº=25	<b>IGG = 258</b>		Conceito Péssimo
