ESTUDO SOBRE FALHAS EM EIXOS VIRABREQUIM APLICADOS NOS MOTORES DIESEL

Eduardo Freitas Silva, Júlio Maria de Oliveira, Mateus Zardini Jantorno Costa¹,
Isadora Potiguara Gotardo²

¹Acadêmico do Curso de Engenharia Mecânica da Faculdade Capixaba Serra - MULTIVIX.

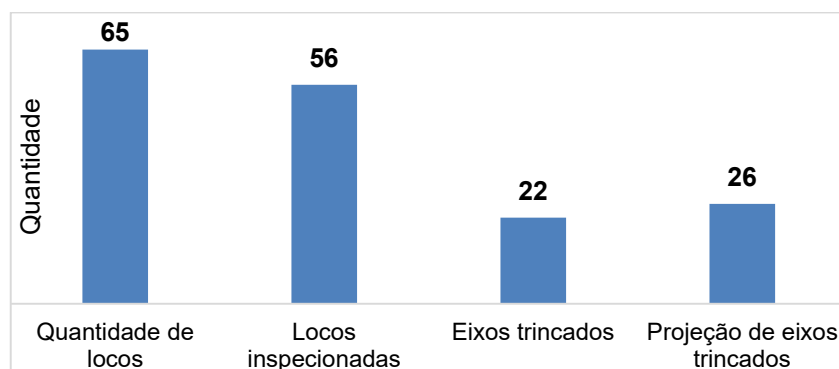
Gráfico 1 - Locomotivas inspecionadas

A atividade de aquecer o eixo foi realizada sem o estudo técnico de viabilidade e implantação de medidas de controle como o monitoramento da temperatura. No período que antecedeu as falhas, foram aquecidos 65 eixos virabrequim, gerando um passivo de 65 composições ferroviária com risco operacional.

A fim de prever as possíveis rupturas dos eixos virabrequim, foi elaborado o mapeamento dos motores diesel, através da inspeção dos eixos com ensaio não destrutivo por líquido penetrante, possibilitando o mapeamento das trincas, estudar sua evolução e estabelecer parâmetros para intervenção preventiva. A parada da locomotiva para a inspeção ocorre de forma programada aproximadamente a cada 30 dias, de acordo com a passagem do equipamento na oficina para abastecimento e inspeção de viagem.
