ESTUDO DE CASO DAS MANIFESTAÇÕES PATOLÓGICAS EM UMA EDIFICAÇÃO NA GRANDE VITÓRIA

O presente estudo tem como objetivo analisar as manifestações patológicas observadas em um condomínio residencial de 13 pavimentos e 78 unidades habitacionais, localizado no bairro Praia de Itaparica, município de Vila Velha – ES, cuja estrutura é composta por lajes protendidas. A pesquisa apresenta relevância por contribuir para a compreensão das causas e da evolução de danos que comprometem a durabilidade, segurança e desempenho das edificações, especialmente em regiões litorâneas sujeitas à ação agressiva da maresia, alta umidade relativa do ar e variações térmicas. A metodologia baseou-se em visitas técnicas para inspeção visual, registro fotográfico e análise qualitativa das manifestações, com posterior comparação aos parâmetros estabelecidos pelas normas ABNT NBR 6118:2023 e NBR 15575:2021. Entre as patologias identificadas destacam-se fissuras e trincas em fachadas e áreas comuns, exposição localizada de armaduras, infiltrações associadas às trincas e trincas em vãos de janelas e bacias, relacionadas à ausência ou inadequação de vergas, contravergas e reforços em argamassas de revestimento. Os

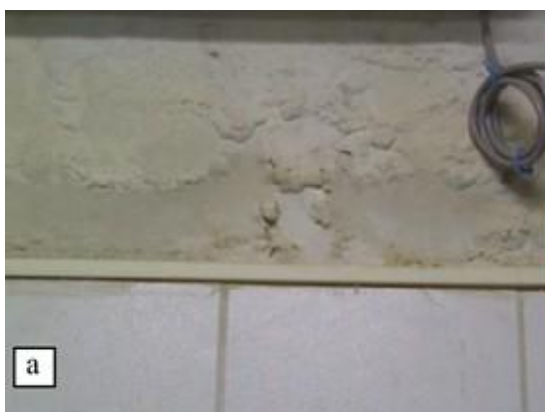
As infiltrações podem ter diversas origens, como falhas construtivas, ausência de juntas de dilatação, impermeabilização inadequada ou deterioração de revestimentos protetores (Marco e Florian, 2023). Quando a água penetra e permanece retida, há dissolução de sais e formação de eflorescências visíveis em paredes e lajes (Neville, 2011). A umidade constante também favorece a lixiviação, transportando compostos solúveis de cálcio para fora do concreto e ocasionando perda de massa e resistência. A Figura 1 exemplifica essa patologia, evidenciando manchas escurecidas, eflorescências e desprendimento parcial da pintura, resultantes da ação contínua da água sobre o revestimento.

Figura 1: Manifestações de umidade e infiltração em parede interna.

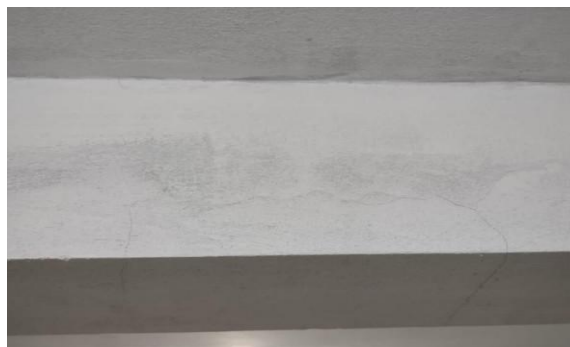
A Figura 2 apresenta fissuras e trincas em elemento de concreto armado, manifestações que indicam perda de continuidade do material e possível comprometimento de seu desempenho estrutural e estético. Essas aberturas podem resultar de retrações plásticas e térmicas, movimentações diferenciais, sobrecargas ou falhas construtivas, como ausência de juntas e insuficiente cobrimento das armaduras.

Figura 2: Fissuras e trincas em elemento de concreto armado (viga).

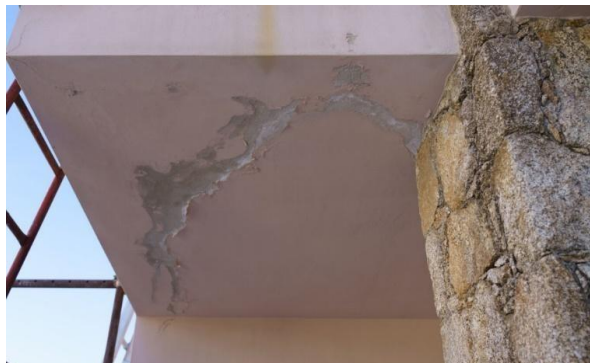
concreto, evidenciado pelo deslocamento do revestimento e deterioração localizada da superfície.

Figura 3: Infiltrações em estruturas de concreto.
